## **Rapport de l'inspection des installations classées**

Visite d'inspection du 29/05/2024

**SIAV**  
44 AVENUE DE PARIS  
94300 Vincennes

Références : DRIEAT-IF/UD94/SRIC/PADVME/2024/YBC/N°235

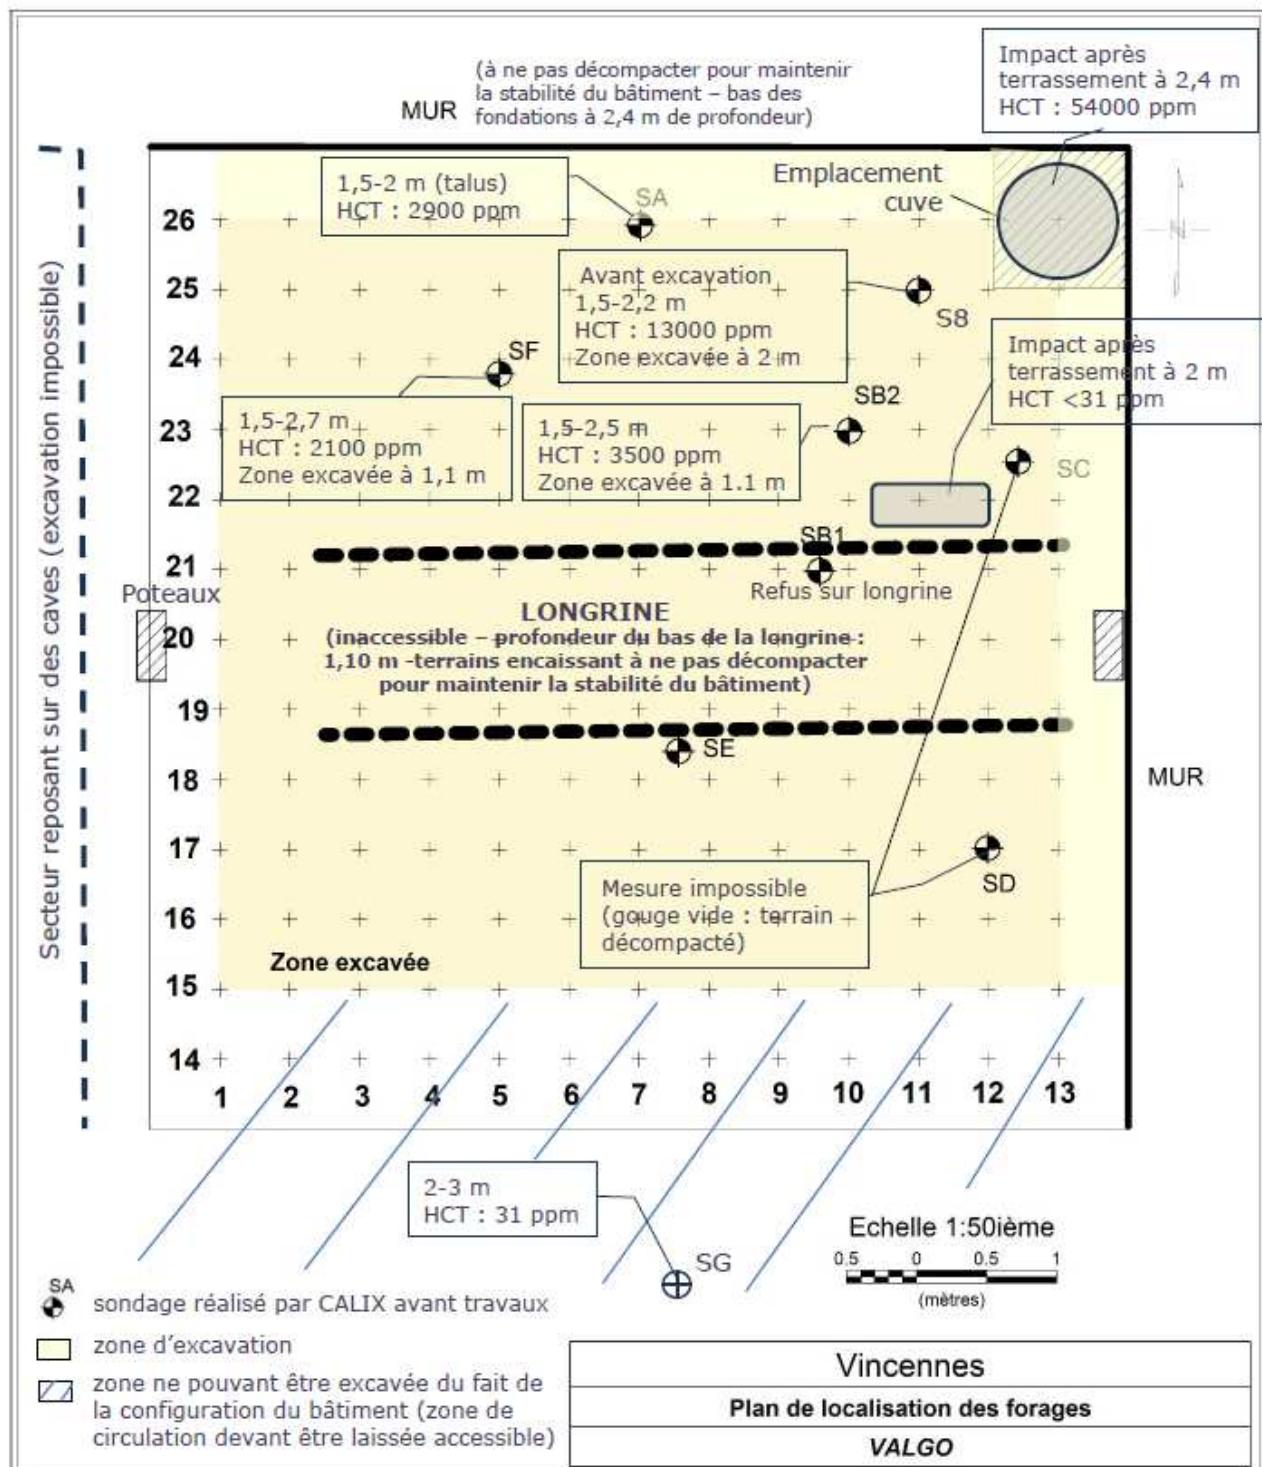
ANNEXE : Cartographie de la pollution résiduelle et contraintes techniques associées au droit de l'ancienne station-service de la SIAV  
 (Extraite du rapport VALGO du 7mars 2024 )

Au vu des diagnostics réalisés, il subsiste une pollution résiduelle après les travaux au droit du site. Le plan joint en annexe permet de localiser les zones où de la pollution résiduelle a été laissée en place.

Conformément à l'article L125-6 du code de l'environnement, un secteur d'information sur les sols (SIS) sera élaboré au droit du site.
