## **Rapport de l'Inspection des installations classées**

Visite d'inspection du 20/10/2022

**JUNGBUNZLAUER SA**

ZI BP 32  
67390 MARCKOLSHEIM

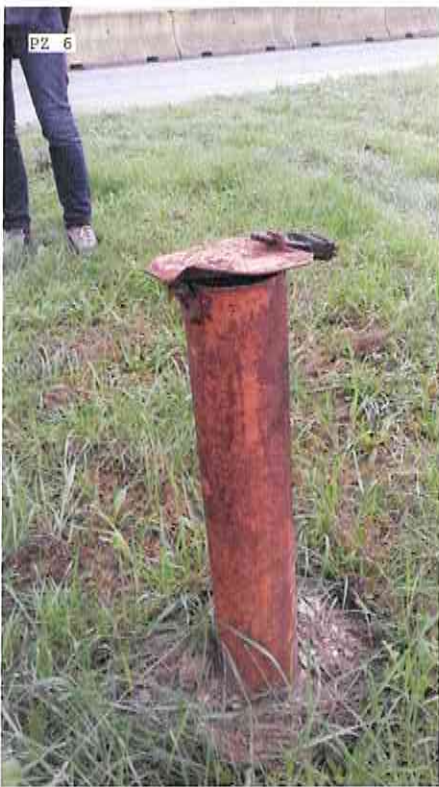
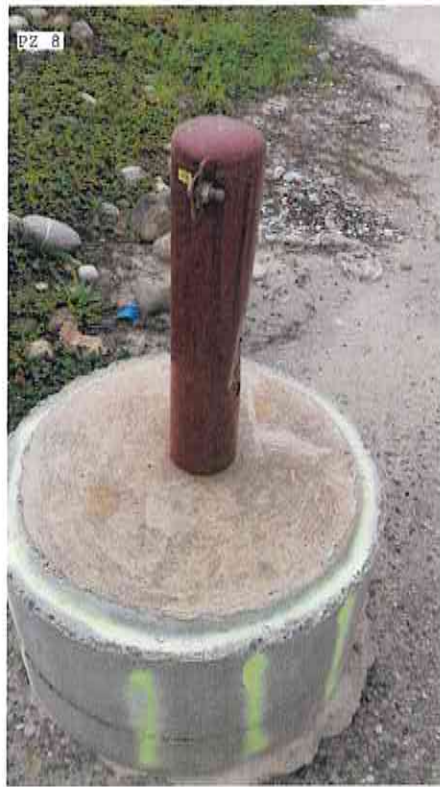
ANNEXE 1 : Photos prises lors de la visite du 20/10/2022

Lors de la visite, l'inspection constate que la protection contre une pollution éventuelle de la nappe n'est plus assurée, au niveau des piézomètres suivants :

- Pz 8 : le couvercle est fermé à l'aide d'une vis et non d'un cadenas de fermeture et le tube métallique a été endommagé ;
- Pz 6 : le couvercle a été endommagé.

Post-visite, par courriel du 21 octobre 2022, l'exploitant a adressé une photo du piézomètre Pz 8 avec un nouveau cadenas et la copie de la demande de réparation du capot du piézomètre n°6 adressé à TEREOS, ainsi que la confirmation de prise en compte de leur part.

L'inspection demande à l'exploitant de lui adresser les éléments prouvant la réalisation des travaux sur le couvercle du piézomètre Pz 6.
