Rapport de l'Inspection des installations classées

Visite d'inspection du 25/06/2024

DÉCHARGE DU SERF - SUEZ RV Centre Est

Références : 2024-Is009SSP
Code AIOT : 0010400343

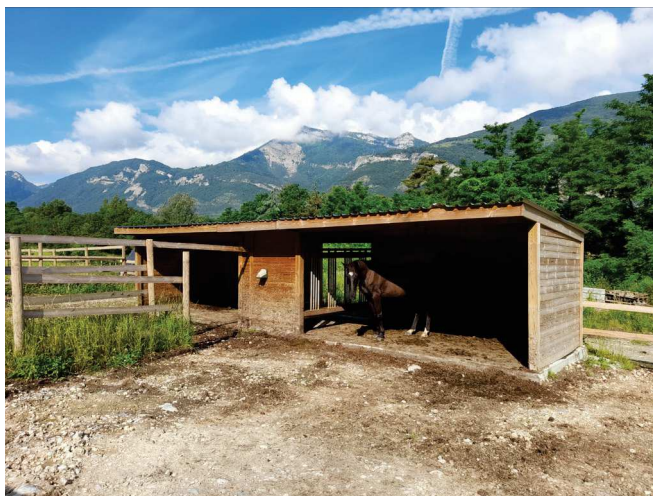
En revanche, l'Inspection a constaté la présence d'un abri à chevaux, dans lequel se trouvaient deux chevaux, sur la parcelle AT60 appartenant à un particulier. L'abri est construit en bois sur une dalle béton.

Abri à chevaux construit sur la parcelle AT60 au droit de la décharge du Serf

Non-conformité n°1 : Un abri à chevaux a été construit au droit de la décharge du Serf, ce qui est contraire aux dispositions de l'article 6 de l'arrêté n°92-5998 du 19/11/1992 lequel stipule que les constructions de toute nature au droit de la décharge sont interdites. L'abri doit être supprimé, ainsi que tous les éléments de construction ayant conduit à une altération de la couverture de la décharge. Les zones où la couverture de la décharge a été altérée devront être réhabilitées de manière à reconstituer la couche superficielle de la décharge avec une épaisseur d'au moins 50 cm de terre végétale. L'exploitant, ou une personne mandatée par l'exploitant, devra être présent lors des travaux de réhabilitation pour mesurer la profondeur des trous et excavations réalisées pour l'abri et évaluer l'impact sur la couverture de la décharge.

Des barrières en bois ont également été constatées. La profondeur des trous réalisés pour l'implantation des barrières et pour les fondations de l'abri à chevaux n'a pas pu être vérifiée lors de cette visite.

Proposition de suites : Demande d'action corrective

- 6 mois pour la non-conformité n°1

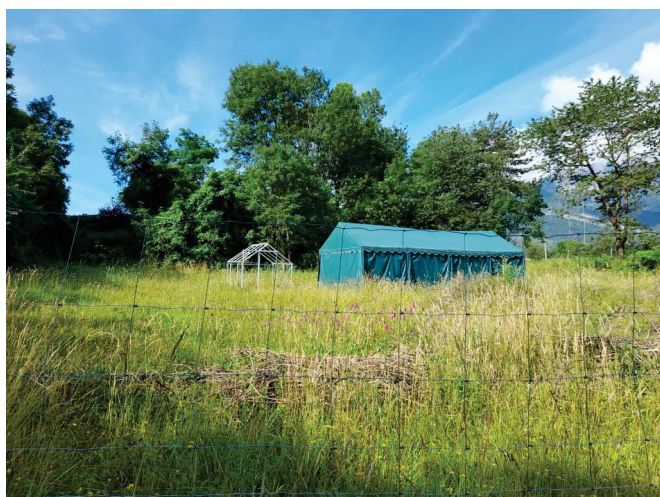
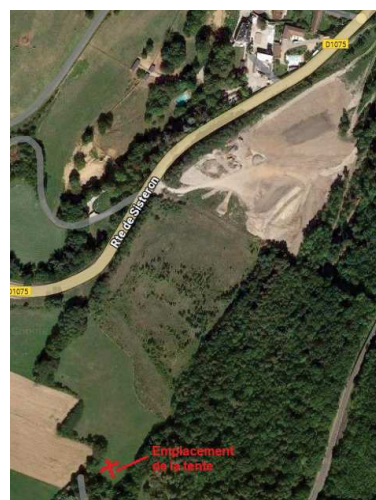
L'inspection a également constaté la présence d'une tente au droit de l'alvéole sud où ont été enfouis les déchets de la société Cezus. Lors de la visite, l'exploitant n'a pas été en mesure d'indiquer qui utilise cette tente et à quoi elle sert.

Tente présente au droit de l'alvéole sud de la décharge

Observation n°1 : L'exploitant précisera qui utilise la tente présente au droit de l'alvéole sud de la décharge et à quoi elle sert. Si son utilisation n'est pas en lien avec la surveillance de la décharge, l'exploitant devra faire retirer cette tente afin d'éviter que son utilisation expose des personnes à un risque sanitaire compte tenu de la nature des déchets enfouis au droit de celle-ci.

- 2 mois pour l'observation n°1

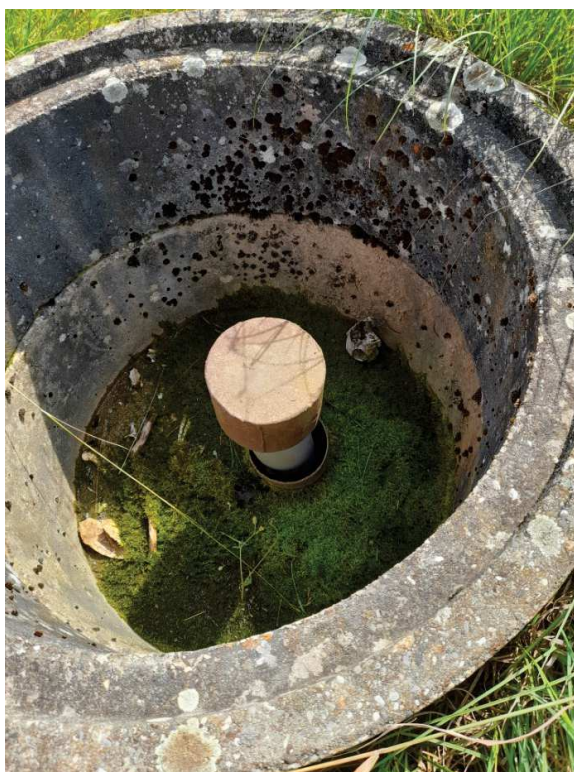
Lors de la présente visite, l'Inspection a constaté que les piézomètres sont équipés d'un capot mais qu'ils ne disposent pas d'un dispositif de sécurité de type cadenas pour empêcher l'accès à l'intérieur des ouvrages. En outre, le Pz2, qui n'est plus utilisé pour la surveillance des eaux souterraines, présente un espace annulaire non étanche entre le cuvelage et la tête de l'ouvrage permettant les infiltrations d'eau depuis la surface.

Non-conformité n°2 : L'accès à l'intérieur des piézomètres Pz1, Pz2, Pz3 et Pz4 n'est pas interdit par un dispositif de sécurité contrairement aux dispositions de l'article 8 de l'arrêté ministériel du 11/09/2003. En outre, le Pz2 présente un espace annulaire non étanche entre le cuvelage et la tête de l'ouvrage permettant les infiltrations d'eau depuis la surface.

Observation n°2 : Si le Pz2 n'est plus utilisé, l'exploitant devra le faire combler par des techniques appropriées permettant de garantir l'absence de transfert de pollution conformément à l'article 13 de l'arrêté ministériel du 11/09/2003.

- 3 mois pour la non-conformité n°2

- 3 mois pour l'observation n°2
