## **Rapport de l'Inspection des installations classées**

Visite d'inspection du 28 juillet 2022

SIEGL au GRAND-LEMPS

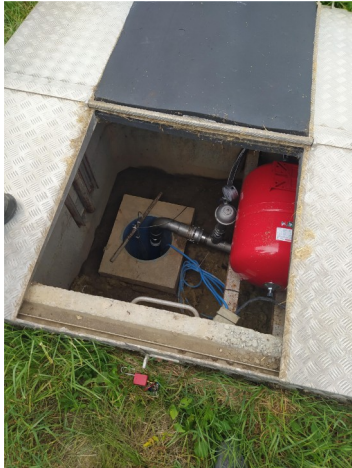
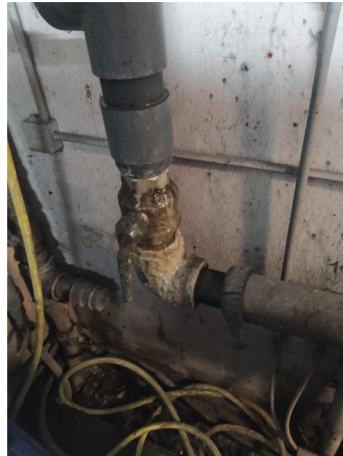
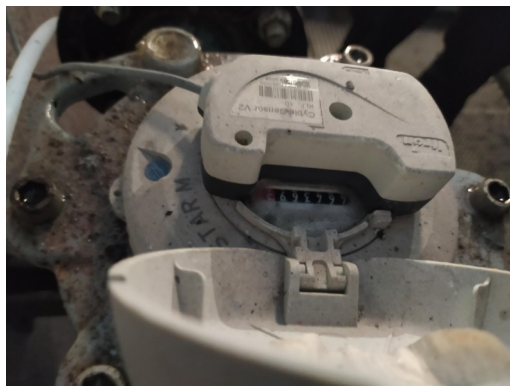
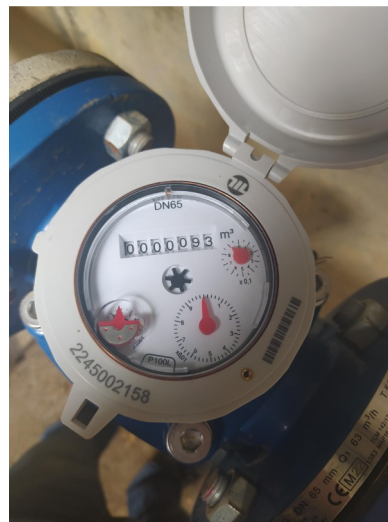
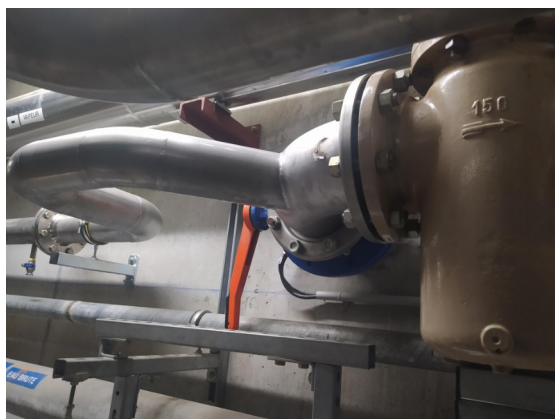
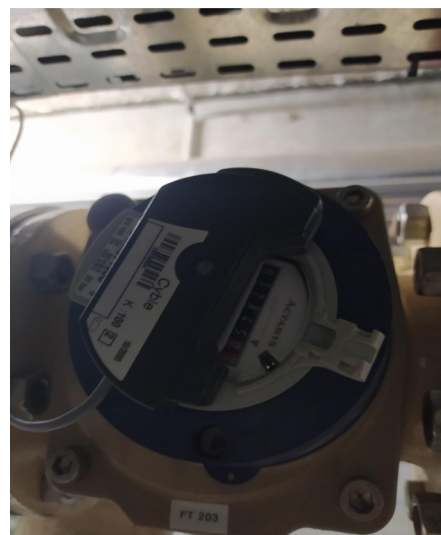
## Annexe: planche photographique

- du suivi précis des consommations par ateliers: pose d'un nombre suffisant de sous-compteurs et raccordement à la GTC.
- de l'entretien des canalisations existantes: réhabilitation nécessaire de la canalisation de l'eau de forage (proche du compteur général de l'eau de forage et de la machine de lavages des cadres cf photo en annexe).
- de la poursuite du projet de recyclage des effluents de la SIEGL.

Non-conformité (à l'article 3.1.1 de l'Arrêté préfectoral d'autorisation N°2008-00377 du 3 janvier 2008). L'exploitant doit disposer de sous-compteurs en quantité suffisante et être en mesure de suivre précisément les consommations par ateliers. Il doit par ailleurs entretenir les canalisations existantes et remettre en état la canalisation de l'eau de forage (proche du compteur général de l'eau de forage et de la machine de lavages des cadres cf photo en annexe). **Délai : février 2023**
