## **Rapport de l'Inspection des installations classées**

Visite d'inspection du 16/07/2026

#### **VALTOM - ISDND d'Ambert**

## ISDND Ambert – Réouverture du casier 3.3

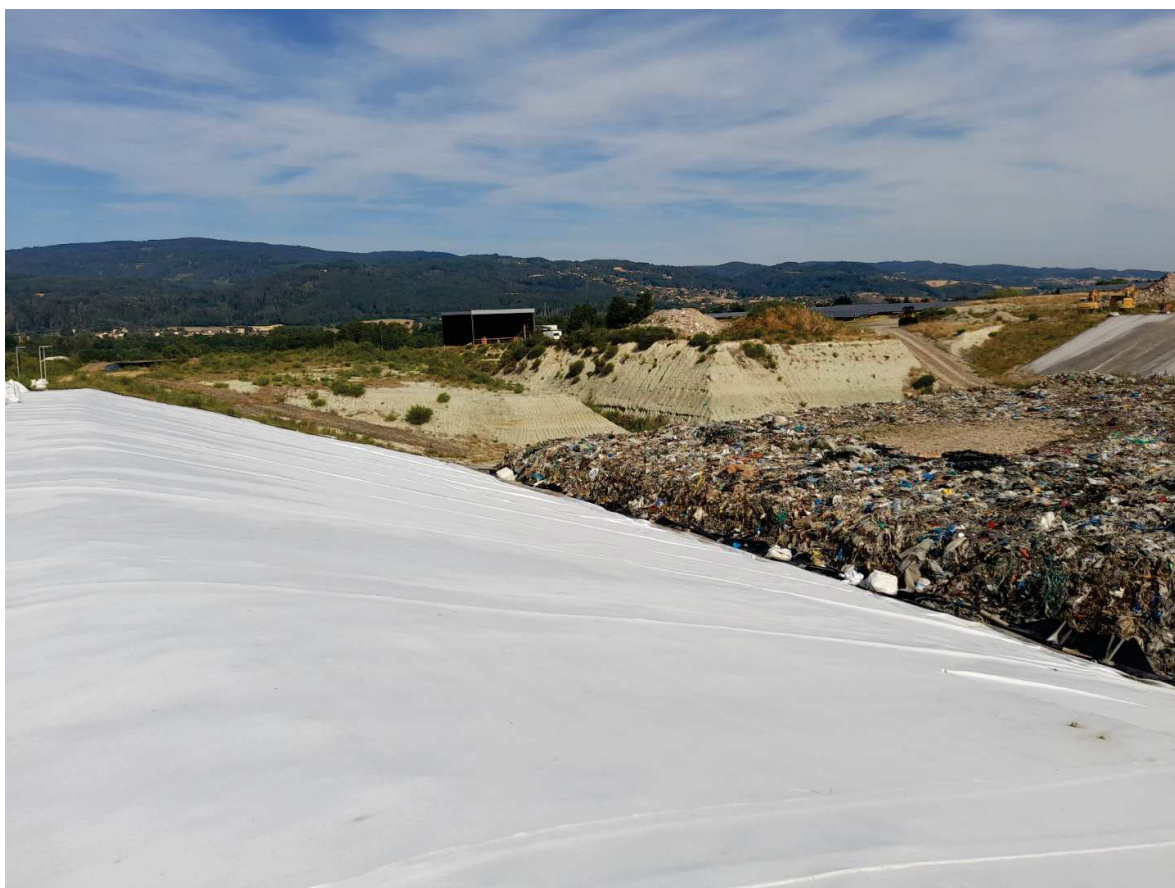
L'inspection terrain a permis de constater l'achèvement des travaux.

Flanc Sud casier 3.3

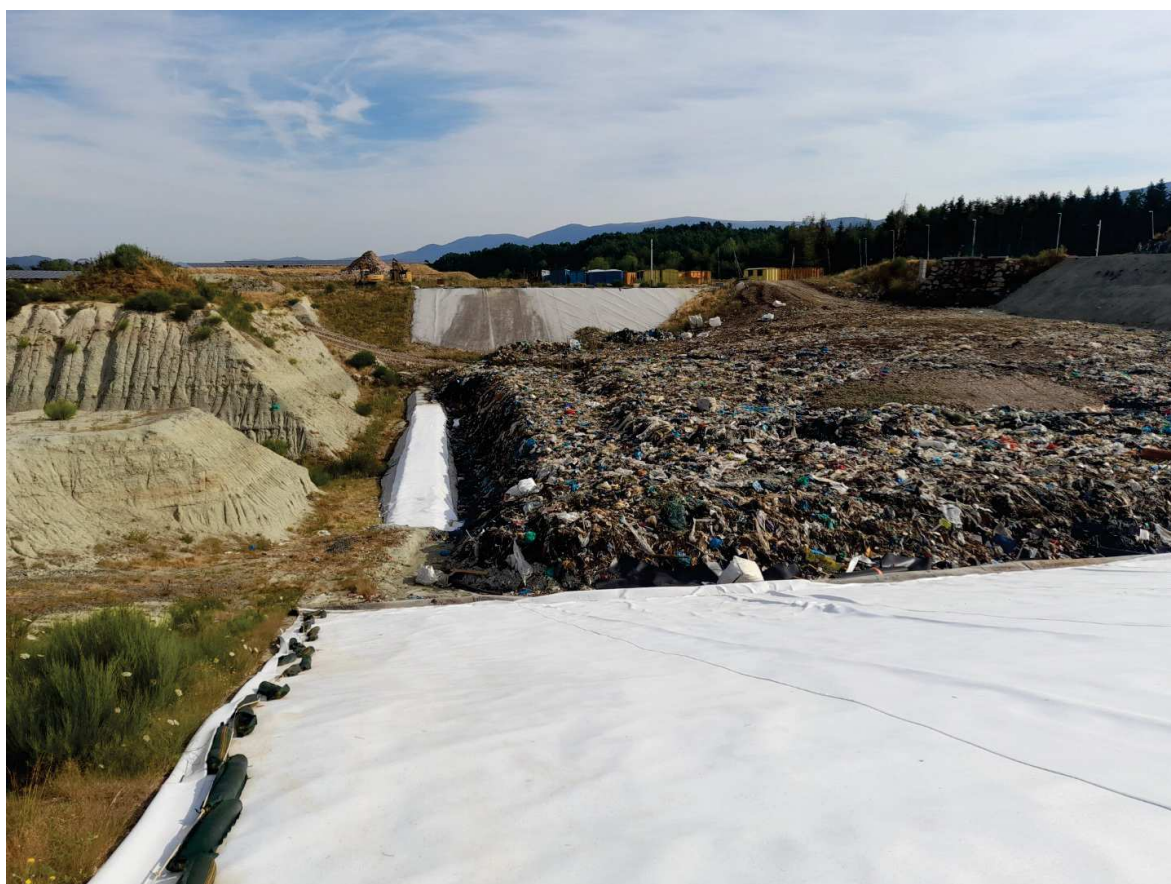
Diquette Ouest casier 3.3

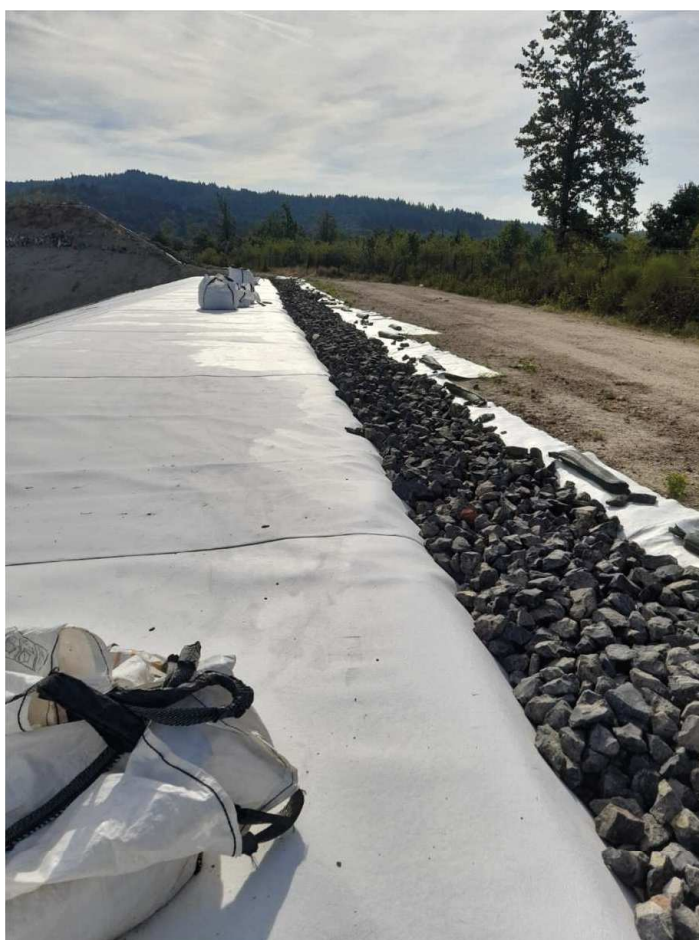
Ancrage et fossé de collecte talus Sud

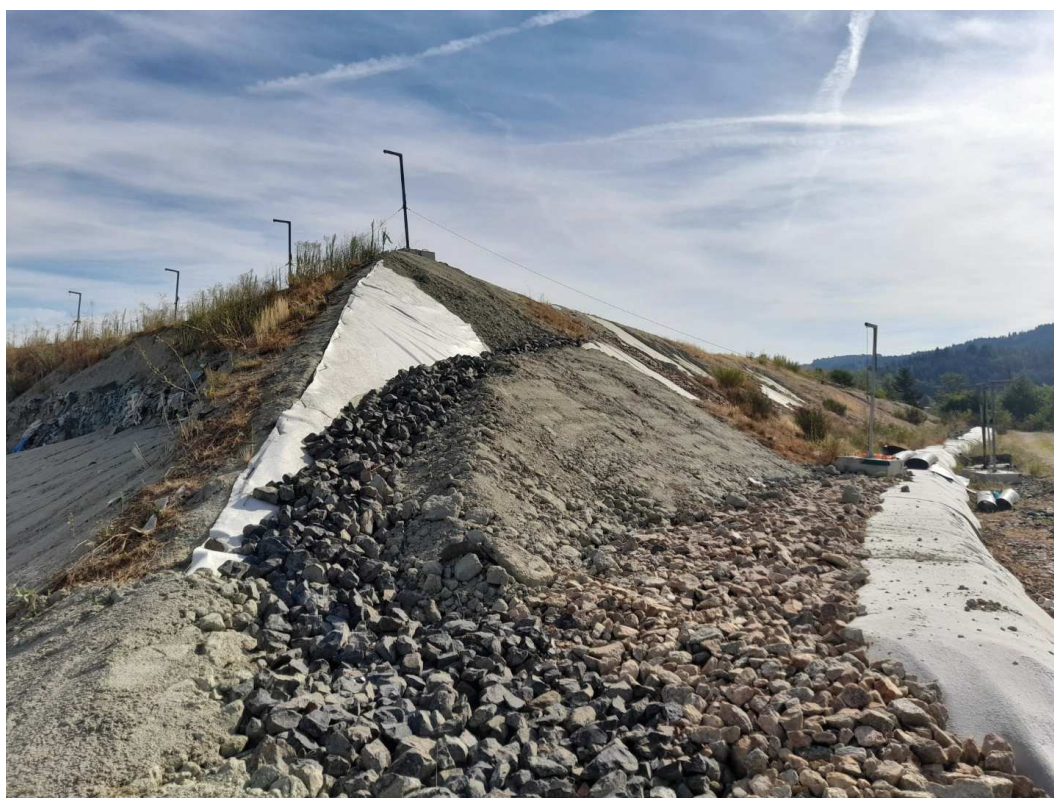
Fossé de collecte talus Est

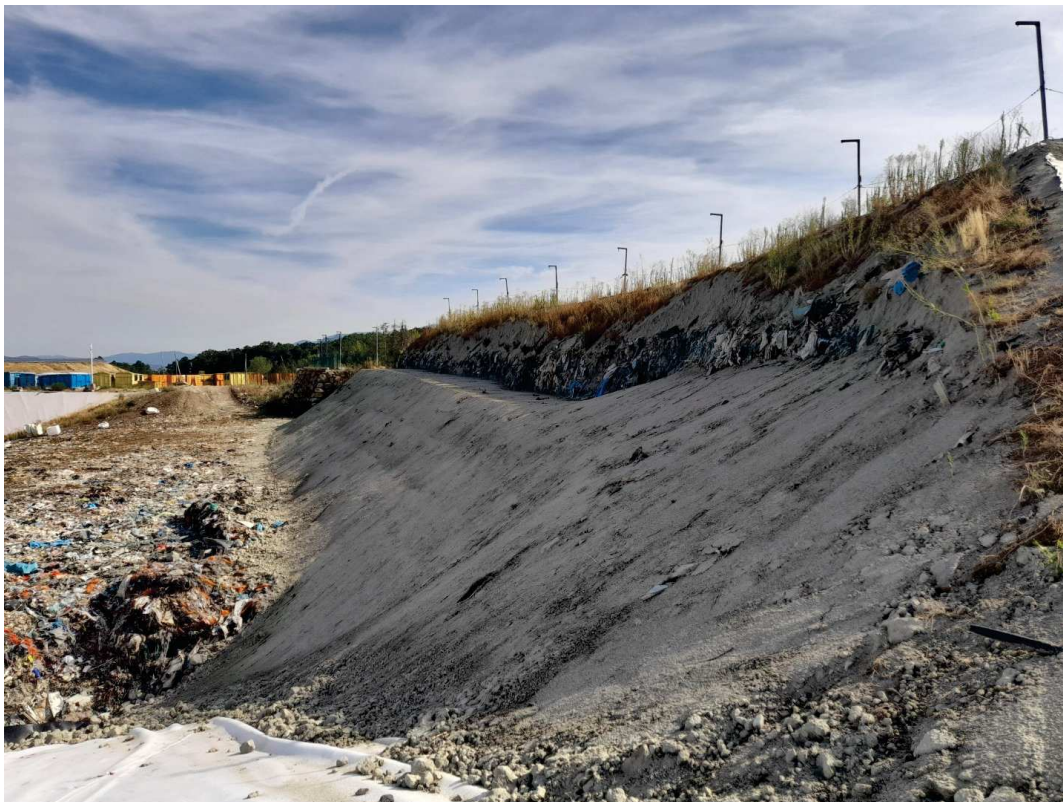
Confortement talus Est casier 3.3
