## **Rapport de l'Inspection des installations classées**

Visite d'inspection du 23/06/2022

#### **NL LOGISTIQUE**

Références : UDRD.2022.07.R.07

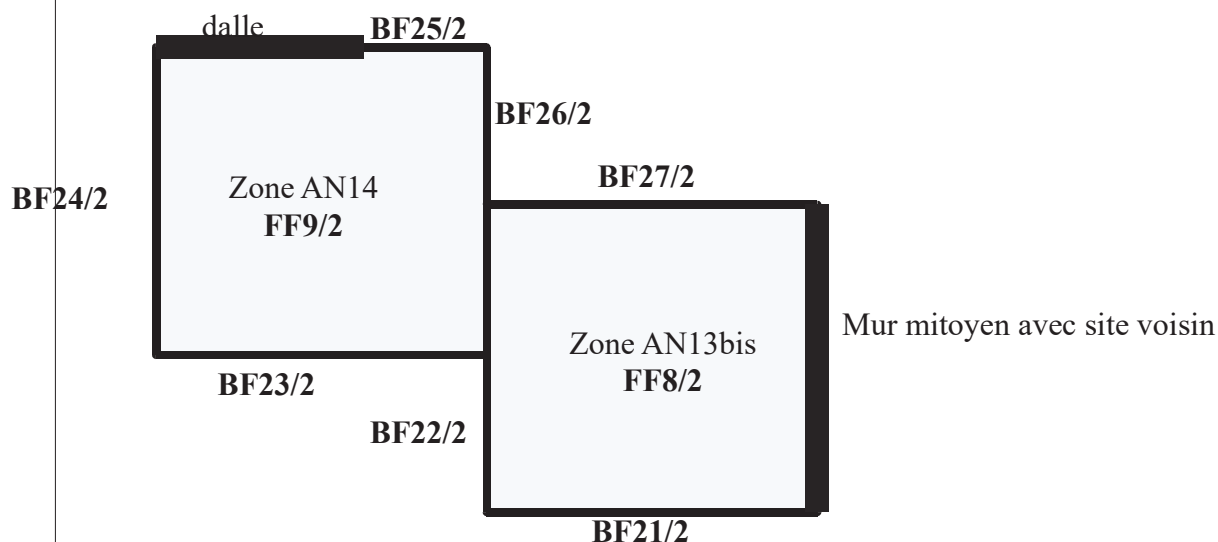
Les prélèvements ont été faits au niveau de deux zones d'excavation AN13bis et AN14, zones limitrophes avec le site voisin LUBRIZOL France, selon le plan détaillé ci-dessous. Sur chaque prélèvement, un échantillon a été envoyé vers le laboratoire retenu par l'exploitant, un échantillon vers le laboratoire retenu par l'inspection.

Les résultats des mesures sont présentés dans le tableau suivant avec le plan de prélèvement (les valeurs sont exprimées en mg/kg de matière sèche) :

| Localisation | Valeurs seuils arrêté préfectoral du 18 août 2021 | | Résultats mesures laboratoire exploitant | | Résultats mesures laboratoire inspection | |
|---|---|---|---|---|---|---|
| Fond de fouille FF8/2 | 2000 | 150 | 1130 | 52,8 | 1800 | 62,14 |
| Bord de fouille BF27/2 | 2000 | 150 | 930 | <b>274</b> | 1500 | 44,09 |
| Bord de fouille BF21/2 | 2000 | 150 | 392 | 142 | 740 | 11,73 |
| Bord de fouille BF22/2 | 2000 | 150 | 240 | 49,6 | 310 | 13,71 |

A la suite de ces prélèvements l'exploitant a réalisé de nouveaux travaux d'excavation au niveau du bord de fouille BF27 présentant un dépassement du seuil en HAP. De nouvelles mesures en HAP et hydrocarbures C10-C40 ont été réalisées à la suite de ces excavations supplémentaires. Ces résultats transmis par courrier électronique du 4 juillet 2022 montrent des valeurs en HAP et C10-C40 en-dessous des seuils de dépollution prescrits (HAP: 42.5 mg/kg MS et C10 - C40: 311mg/kg MS).

| Localisation | Valeurs seuils arrêté préfectoral du 18 août 2021 | | Résultats mesures laboratoire exploitant | | Résultats mesures laboratoire inspection | |
|---|---|---|---|---|---|---|
| Fond de fouille FF9/2 | 2000 | 150 | 503 | 147 | 490 | 35,51 |
| Bord de fouille BF23/2 | 2000 | 150 | 584 | <b>209</b> | 280 | 12,1 |
| Bord de fouille BF24/2 | 2000 | 150 | 519 | <b>188</b> | 650 | 20,59 |
| Bord de fouille BF25/2 | 2000 | 150 | 449 | 103 | 620 | 9 |
| Bord de fouille BF26/2 | 2000 | 150 | 725 | <b>324</b> | 1200 | 22,15 |

A la suite de ces prélèvements l'exploitant a réalisé de nouveaux travaux d'excavation au niveau des bords de fouille BF23, BF24 et BF 26 présentant un dépassement du seuil en HAP. De nouvelles mesures en HAP et hydrocarbures C10-C40 ont été réalisées à la suite de ces excavations supplémentaires. Ces résultats transmis par courrier électronique du 4 juillet 2022 montrent des valeurs en HAP et C10-C40 en-dessous des seuils de dépollution prescrits (BF23: HAP: 65.1 mg/kg MS et C10 - C40: 332 mg/kg MS; BF24: HAP: 127 mg/kg MS et C10 - C40: 485 mg/kg MS; BF26: HAP: 67.5 mg/kg MS et C10 - C40: 377 mg/kg MS).

Considérant la conformité des résultats des mesures réalisées lors de la visite d'inspection et celles après travaux d'excavation supplémentaire aux seuils de dépollution fixés, l'inspection des installations classées a émis un avis favorable à son remblaiement de la zone AN13bis.

Considérant la conformité des résultats des mesures réalisées lors de la visite d'inspection et celles après travaux d'excavation supplémentaire aux seuils de dépollution fixés, l'inspection des installations classées a émis un avis favorable au remblaiement de la zone AN14.

Considérant les résultats des mesures au niveau des fonds de fouille et bords de fouille, l'inspection des installations classées émet un avis favorable sur le remblaiement des deux zones AN14 et AN13bis.
