## **Rapport de l'Inspection des installations classées**

Visite d'inspection du 10/06/2026

**SABATIER William Recyclage**

ZA Les Fougerouses  
16430 Balzac

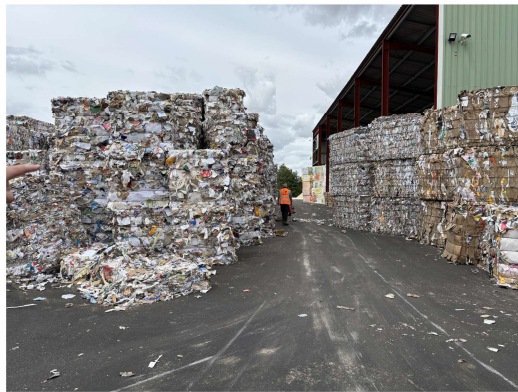
Lors de la visite des installations, il a été constaté que la voie engins autour du bâtiment de production n'était pas maintenue dégagée pour permettre une circulation sur la totalité du périmètre de l'installation.

*(stockage de combustibles de part et d'autre)*

*Voie engins d'une largeur insuffisante et inappropriée*

| <p><b>Demande à formuler à l'exploitant à la suite du constat :</b></p> <p><b>Il est demandé à l'exploitant, sous quatre mois, de prendre les dispositions nécessaires afin que la voie dédiée aux engins du SDIS soit maintenue dégagée, en toutes circonstances, sur la totalité du périmètre de l'installation en garantissant le respect des caractéristiques de la voie engins attendues (dont notamment la largeur utile de 3 mètres...).</b></p> <p><b>Au vu du caractère majeur des non-conformités observées, une mise en demeure est proposé à M. le préfet pour encadrer la résorption desdites non-conformités. Un projet d'arrêté est joint au présent rapport.</b></p> |

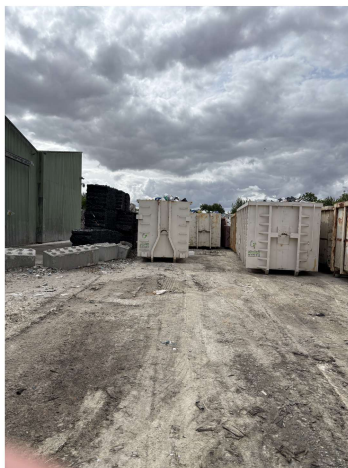
*Voie engins obstruée par des bennes métalliques contenant des déchets*

En effet, des bennes contenant des déchets et des stocks de déchets de papiers obstruent à

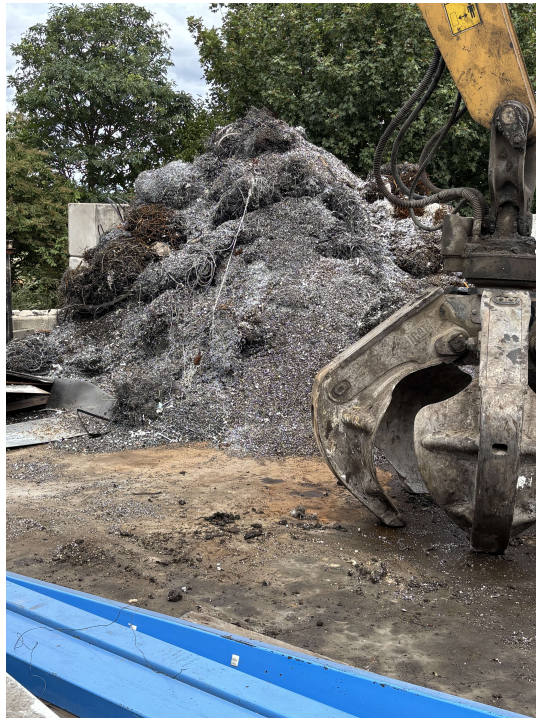
| <p><b>Constats :</b></p> <p>Lors de la visite des installations, il a été constaté la présence d'un stockage à ciel ouvert, dans une alvéole maçonnée, de copeaux et de tournures métalliques.</p> <p>Ces copeaux et tournures sont imprégnées d'huiles de coupe (issues d'un process d'usinage). Le lessivage de ces entreposages, par les eaux de pluie, conduit à générer des effluents contenant des huiles de coupe solubles à l'eau, qui ne sont pas interceptées par les séparateurs à hydrocarbures du site. Le système d'épuration des effluents générés par le stockage de copeaux et de tournures</p> |

n'est donc pas adapté.

*Stockage inapproprié des tournures et copeaux métalliques*

**Demande à formuler à l'exploitant à la suite du constat :**

Il s'avère nécessaire que l'exploitant mette en œuvre, sous quatre mois, les dispositions nécessaires pour :
