## **Rapport de l'Inspection des installations classées**

Visite d'inspection du 12/05/2025

#### **CALCAIRES DE LA BRIE**

Calcaires de la Brie (A2C granulats)  
BP 12  
12 route de Donnemarie dontilly  
77480 Saint-Sauveur-Lès-Bray

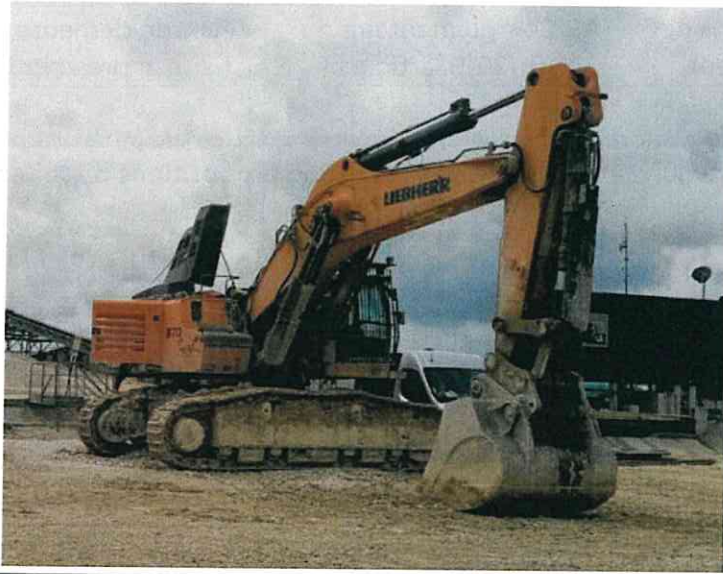
<b>Référence réglementaire :</b> Arrêté Ministériel du 22/09/1994, article 18.1 I
<b>Thème(s) :</b> Risques accidentels, Prévention des pollutions accidentelles: aire étanche
<b>Prescription contrôlée :</b>  I. - Le ravitaillement et l'entretien des engins de chantier sont réalisés sur une aire étanche entourée par un caniveau et reliée à un point bas étanche permettant la récupération totale des eaux ou des liquides résiduels.
<b>Constats :</b>  L'inspection constate, lors de cette inspection inopinée, qu'un entretien est en cours sur une pelle hydraulique en dehors de l'aire étanche.

<b>Type de suites proposées :</b> Avec suites
<b>Proposition de suites :</b> Mise en demeure, respect de prescription
<b>Proposition de délais :</b> 15 jours

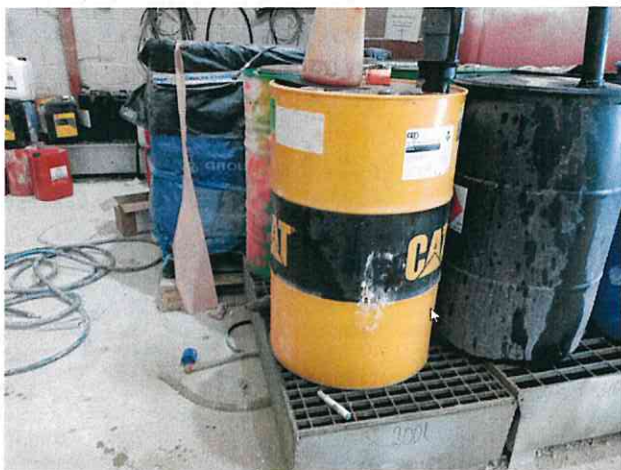
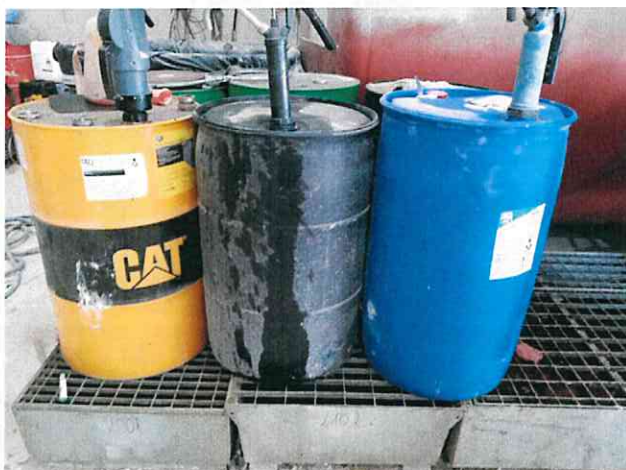
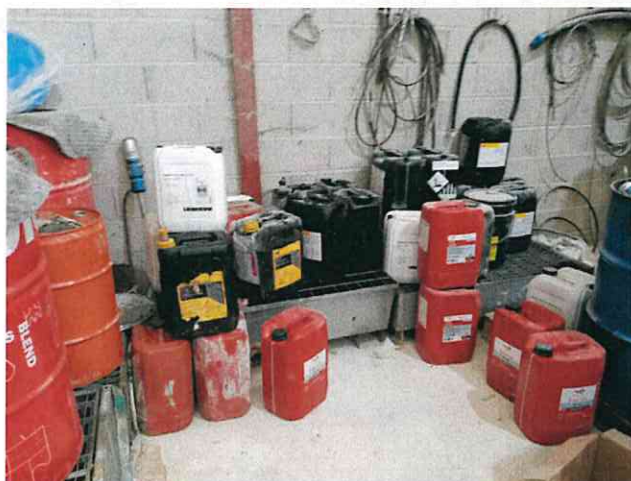
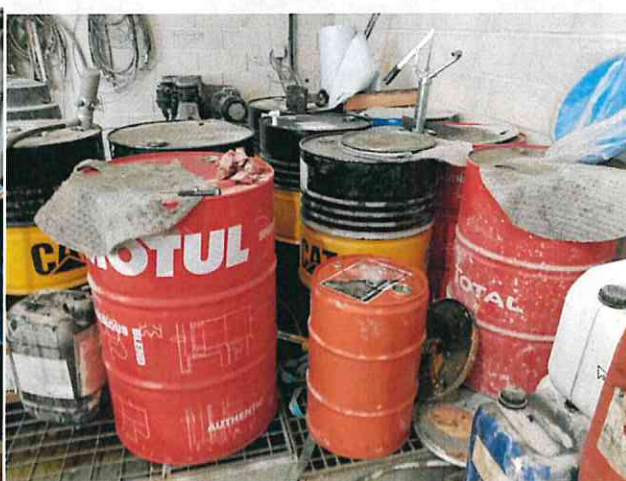
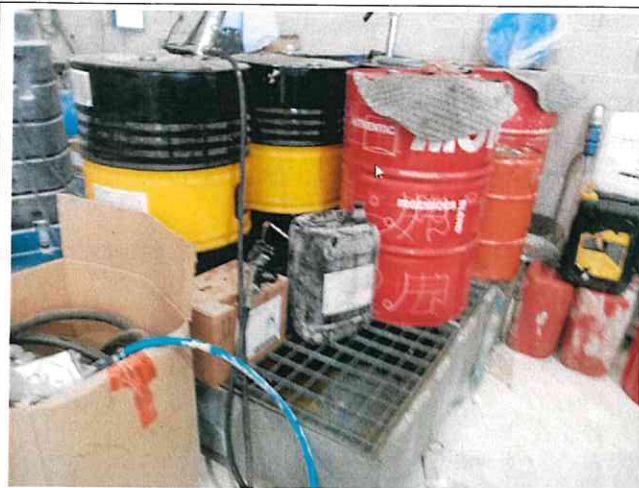
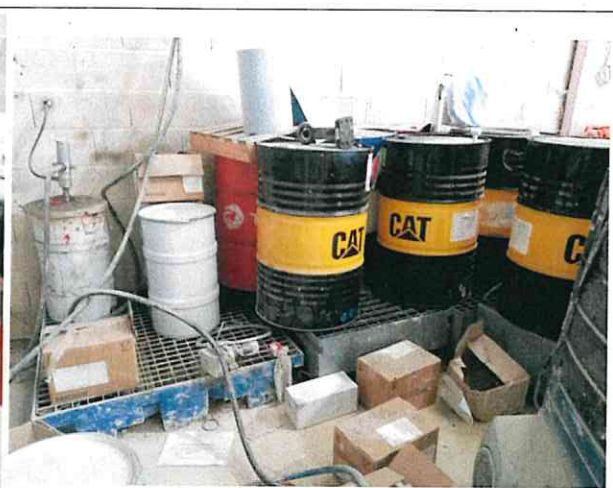
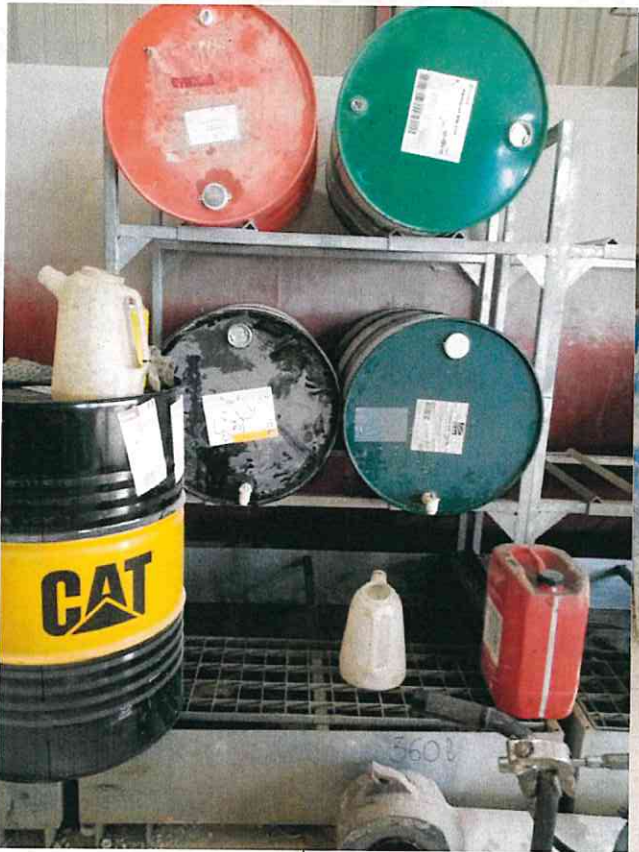
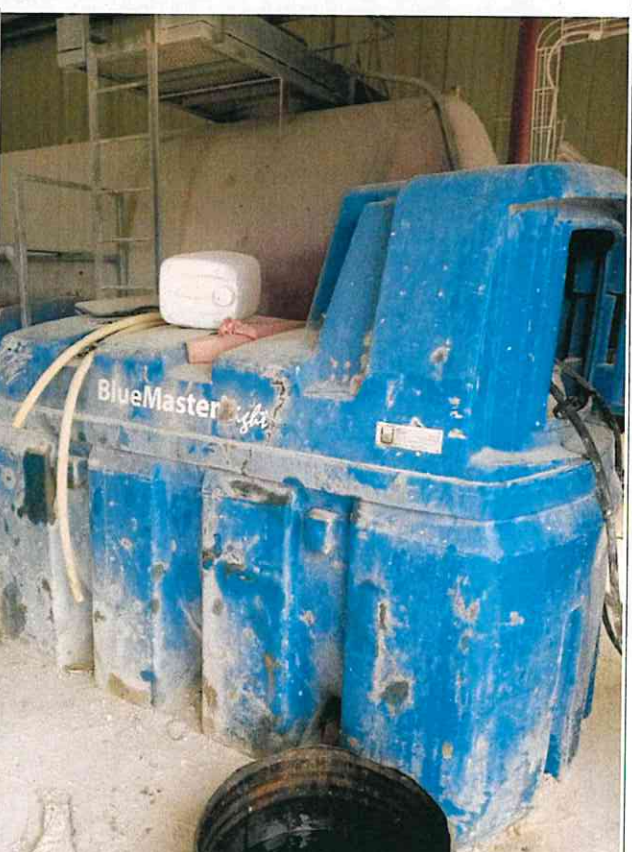
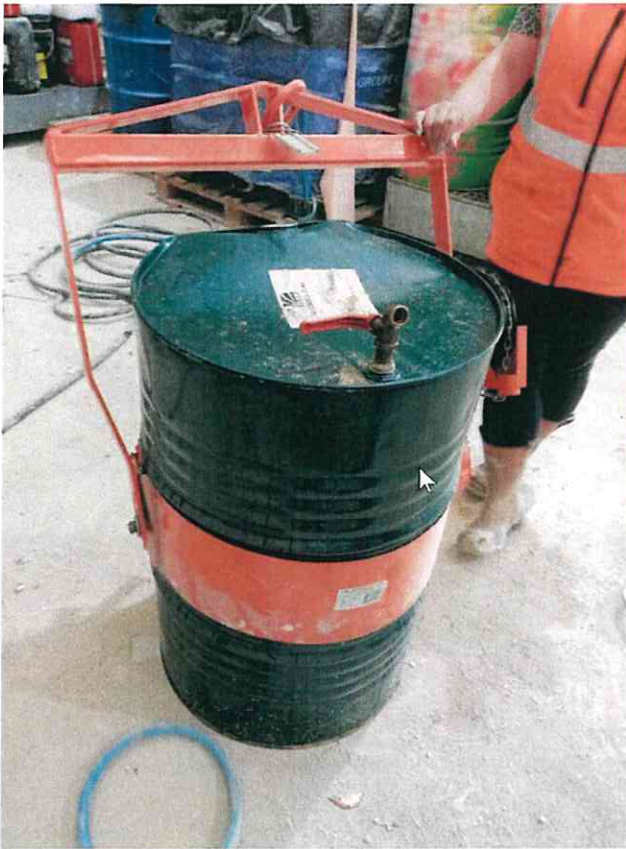
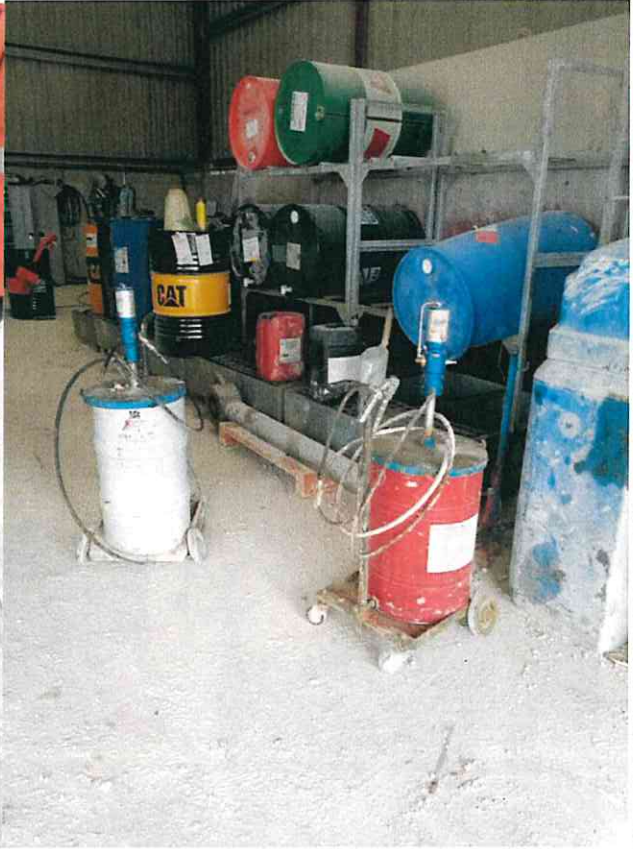
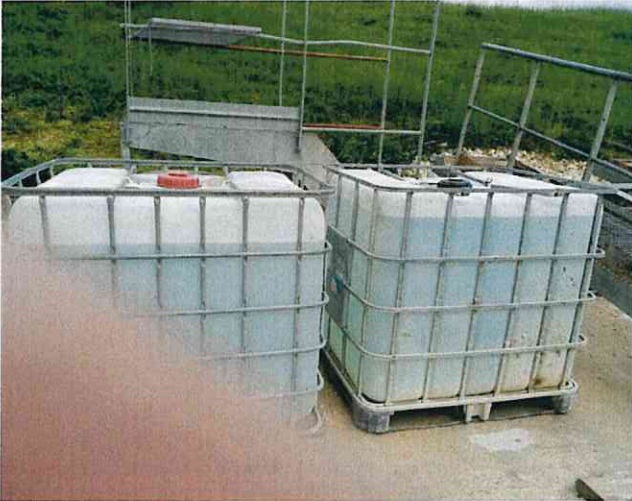
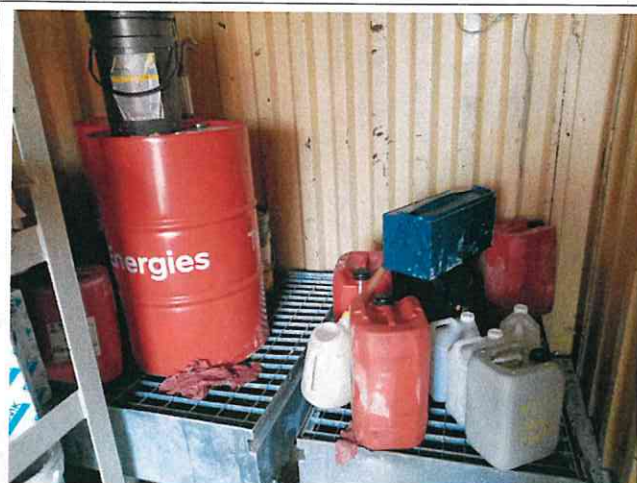
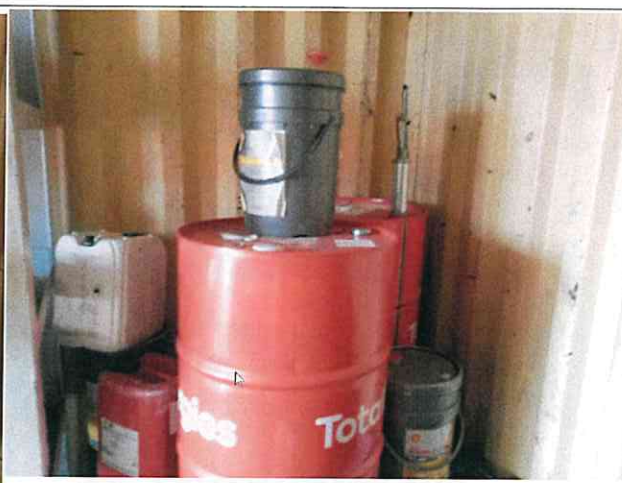
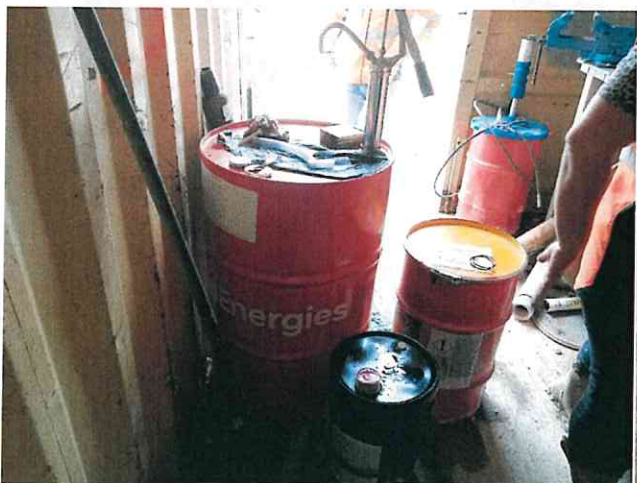
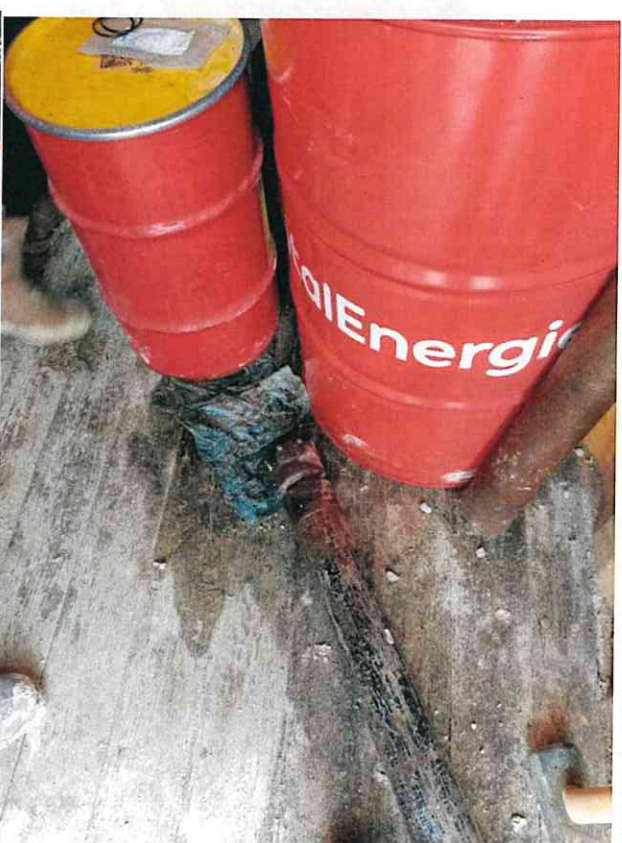
Les conditions de stockage des produits ne respectent pas les dispositions de l'arrêté ministériel relatif aux carrières en ce qui concerne les règles de dimensionnement des rétentions.

Les rétentions existantes sont sales et illustrent bien la nécessité d'une rétention sous ces stockages.

Dans l'atelier, de nombreux réservoirs sont au sol, d'autres sont posés sur de petits chariots mobiles sans rétention.

Deux stockages d'AD BLUE sont présents à l'extérieur sans rétention.

Il existe de plus un bungalow/container où les produits sont stockés à même le sol.

Les produits sont insuffisamment identifiés.

Proposition de suites : Mise en demeure, respect de prescription

Proposition de délais : 1 mois
