Rapport de l'Inspection des installations classées

Visite d'inspection du 08/07/2025

ARDOISIERE DES 7 PIEDS

Références : 20250708-RAP-InspArdFBu-Morzine-vs

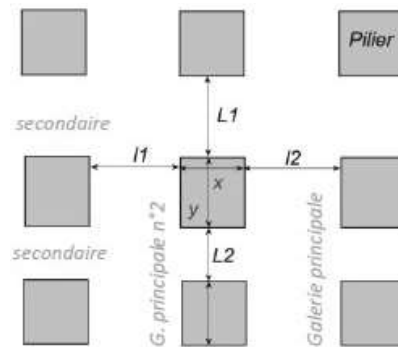
x	12 mètres
y	15 mètres
L1	6 mètres
L2	6 mètres
I1	12 mètres
I2	12 mètres

L'étude géotechnique préconise la géométrie suivante (cf schéma ci-dessus) :

- la géométrie du pilier devra respecter a minima les cotes suivantes :
 - Est/Ouest (x) : 12 mètres ;
 - Nord/Sud (y) : 15 mètres ;
- la largeur des galeries orientées Est/Ouest (galeries secondaires) est de 6 mètres (L1 ou L2) ;
- la largeur des galeries orientées Nord/Sud (galeries principales) est de 12 mètres (I1 ou I2).

Lors de la visite sur le site, nous avons constaté que le pilier était achevé. Comme convenu, les deux galeries Est/ouest se sont rejointes. L'inspection rappelle à l'exploitant qu'il doit respecter la géométrie du pilier suivante :

- x (Est/Ouest dans la configuration actuelle) = 12 mètres ;
- y (Nord/Sud dans la configuration actuelle) = 15 mètres.
