## **Rapport de l'Inspection des installations classées**

Visite d'inspection du 21/07/2026

#### **EXPO SERVICES INTERNATIONAL ( ESI )**

Références : UD95 – 2026 - 344  
Code AIOT : 0006522008

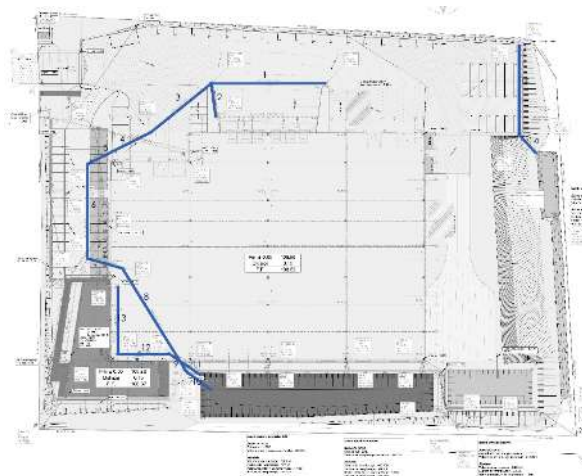
- 1) les éléments montrant qu'un total de 23,29 m<sup>3</sup> sont confinables dans les canalisations (cf. le plan ci-dessous)

Ainsi, en cas d'incendie, la capacité des eaux d'extinction s'élève à environ  $770 + 23 = 793$  m<sup>3</sup>, atteignant les 720 m<sup>3</sup> requis.
