## **Rapport de l'Inspection des installations classées**

### **Visite d'inspection du 05/02/2025**

### **CHARIER - CARRIERES ET MATERIAUX**

La Mouzinière  
85180 LES SABLES D'OLONNE

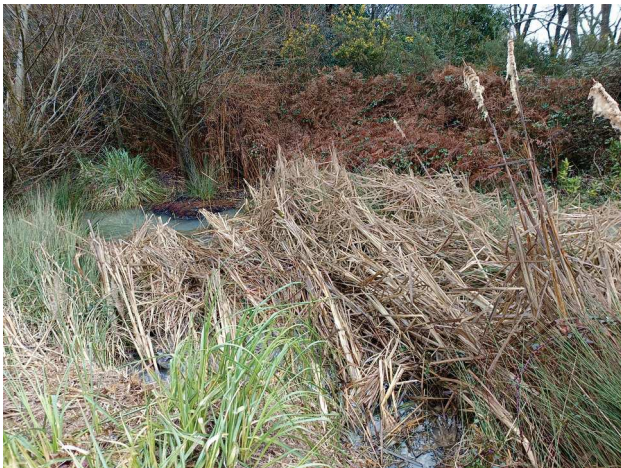
| <b>Constats :</b><br>Lors de la visite, l'inspection constate la présence de la mare passablement encombrée de plantes semi-immergées.<br><br>L'exploitant indique ne pas avoir assuré d'entretien, ni de suivi particulier de la mare pour vérifier la présence et la conservation des espèces des Characées et des Grandes Prêles.<br>Le suivi de la mare n'est pas prescrit dans l'AP néanmoins un objectif écologique est prescrit (maintien de certaines espèces). L'exploitant n'a pas procédé à l'entretien de cette mare au titre de cet objectif.<br>L'inspection considère que l'exploitant ne respecte pas cette prescription. |

| <b>Demande à formuler à l'exploitant à la suite du constat :</b><br>L'inspection demande à l'exploitant de réaliser un diagnostic botanique de la mare par un organisme compétent pour vérifier l'intérêt de cette zone et définir le cas échéant des préconisations en terme d'entretien. |
