## **Rapport de l'Inspection des installations classées**

Visite d'inspection du 08/07/2022

#### **UNIBETON - DIRECTION DE REGION**

Trémie du Ribéral  
66540 BAHO

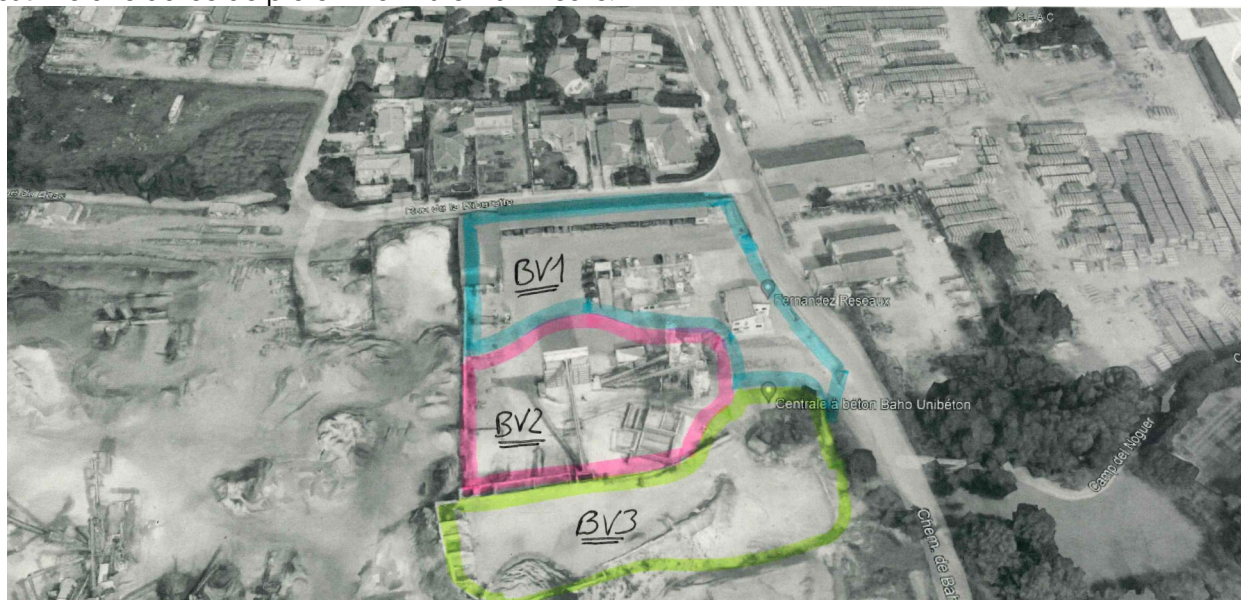
L'étude est basée sur une occurrence décennale (cf. l'arrêté du 08/08/2011) et le bureau d'étude a estimé une durée de pluie « normale » à 1 heure.

Sur cette base le bureau d'étude a défini les volumes d'eau générés et compte tenu du site a calculé les rétentions que constitue chaque zone en cuvette (BV1, BV2, BV3) (pages 18 et 19 du document) :

Il doit être constaté que pour un évènement décennal d'une durée jugée « normale » par le bureau d'études, d'une heure, la partie BV1 de l'installation ne peut pas contenir les eaux 40 m<sup>3</sup> < 171 m<sup>3</sup> et que des rejets d'eaux pluviales vers l'extérieur du site sont inévitables.

De ce fait l'inspection constate que des rejets à l'extérieur du site sont identifiés au-delà d'un évènement décennal d'une durée de 6 minutes.

- l'exploitant doit dimensionner les ouvrages de collecte et de traitement des eaux pluviales susceptibles d'être polluées (Epp) pour une pluie décennale (le bureau d'études devra justifier les ouvrages selon la modélisation habituellement retenue pour définir le débit généré par un événement pluvieux décennal),
- l'exploitant doit mettre en place les ouvrages de collecte et de traitement des Epp.
