## **Rapport de l'Inspection des installations classées**

Visite d'inspection du 26/01/2026

#### **HK AUTOMOBILE**

inspection suite à incendie

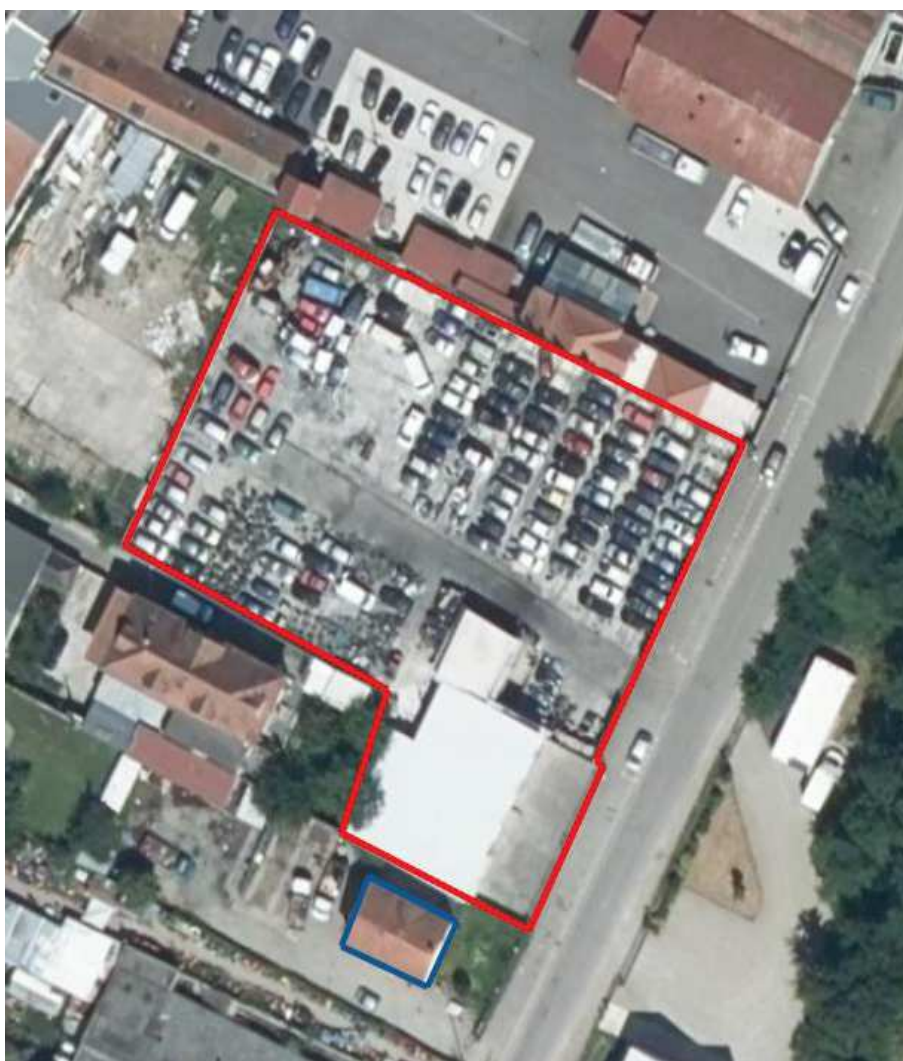
La demande d'autorisation de la société SAPAU, en date d'avril 1998, précise dans sa partie 4.2.3.3. « Résistance au - Isolement » que : « Les différents Bâtiments ne présentent pas de caractéristiques particulières de résistance au feu. [...] Par ailleurs, une propagation au tiers les plus proches ne peut être exclue (distance inférieure à 10 m). ».

Une des 2 habitations évacuées lors de l'incendie est à moins de 3 m.

Figure 1: Le site est entouré en rouge. L'habitation la plus proche est entourée en bleu.

**Il est demandé à l'exploitant de faire une étude technico-économique pour étudier l'impact d'un**

| <b>incendie du site sur son voisinage et les mesures constructives à prendre pour le protéger.</b> |

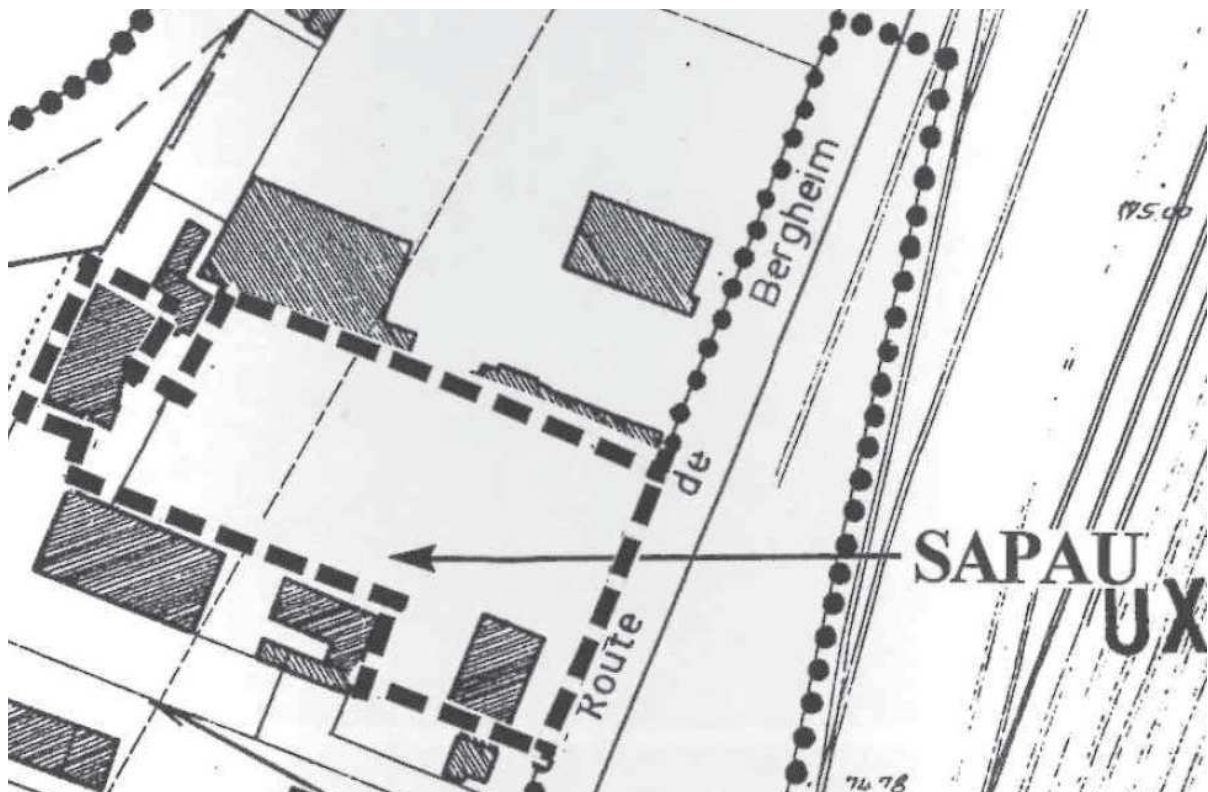
contrôle de la qualité des eaux souterraines au droit du site dans le cadre de la cessation. L'inspection statue, par courrier du 27/10/2008, que sa demande est satisfaite et que les eaux souterraines ne sont pas impactées par les activités. D'autres analyses des eaux souterraines de 2006 ont été transmises à l'inspection. Celles-ci prouvent que des piézomètres ont existé sur site.

Figure 2: Emprise initiale du site SAPAU

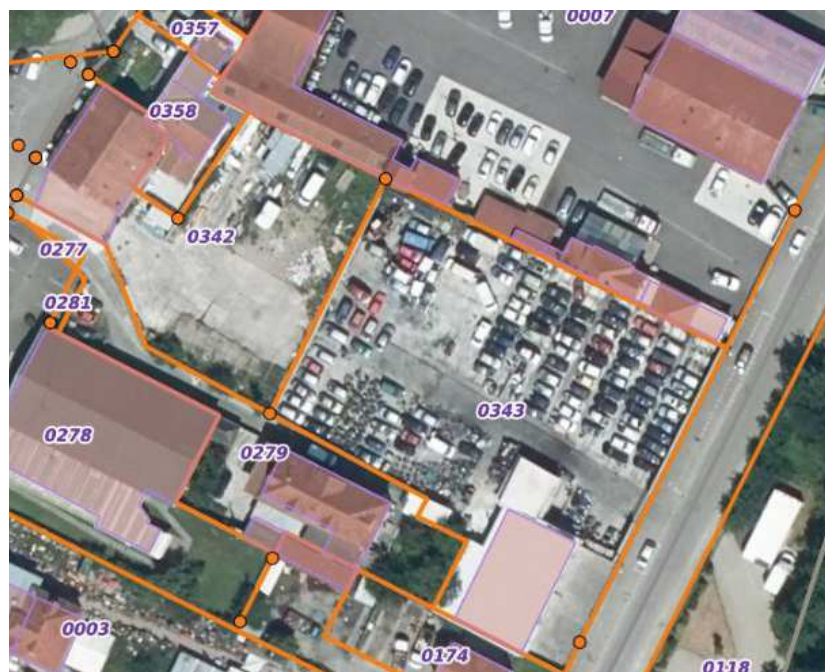
Figure 3: Le site est séparé en 2 parcelles (0342 et 0343). Le site 0343 correspond au site HK AUTOMOBILE actuel

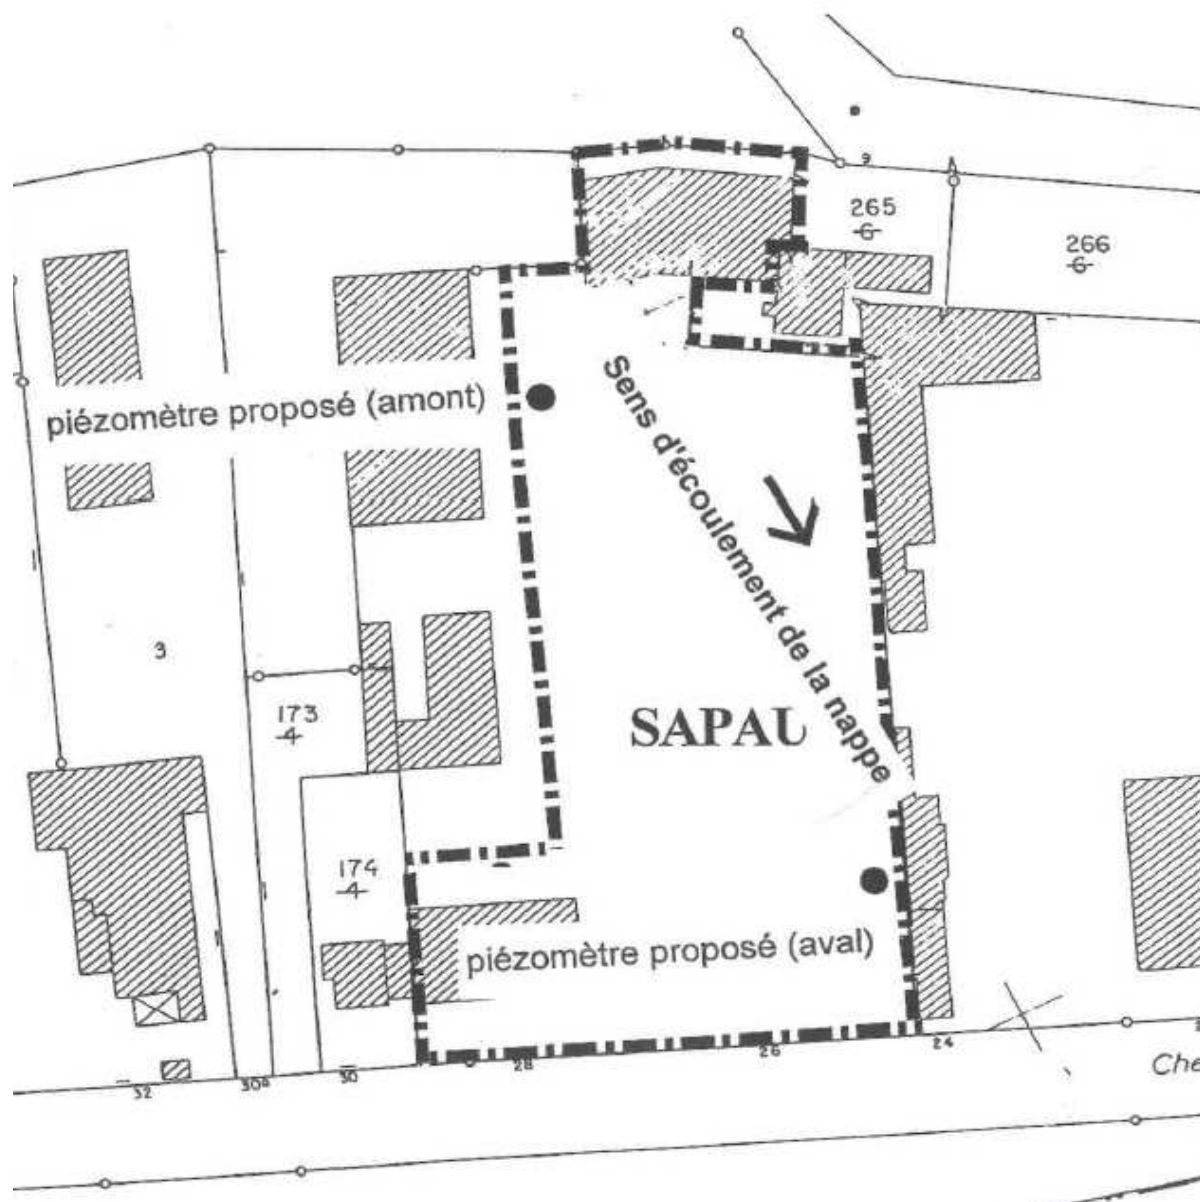
| <b>Constats :</b><br><br>L'analyse des différents documents du site laisse supposer la présence de piézomètres. Ils ont été potentiellement forés à travers les dalles, compromettant l'étanchéité de celles-ci. Ils peuvent donner un accès direct aux eaux souterraines et un transfert vers celles-ci de liquides polluants.<br><br>Le site est autorisé par l'arrêté préfectoral du 10/11/1999, document délivré à la société SAPAU. La demande de transfert de l'arrêté de SAPAU à HK AUTOMOBILE est faite le 12/08/2015. Elle est validée par le courrier de l'inspection du 14/03/2013.<br>La demande d'autorisation de la société SAPAU, en date d'avril 1998, précise que la zone concernée est la parcelle 264 section 21 de la commune de Sélestat (5000 m <sup>2</sup> ).<br><br>Par courrier du 19/06/2008, la société SAPAU précise qu'elle exerce son activité sur les parcelles 342 et 343 de la section 21. Elles sont issues de la division de la parcelle 264. Elle notifie la cessation de son activité sur la parcelle 342. Le courrier de l'inspection du 10/09/2008 demande le |

l'« Etude hydrogéologique de la nappe phréatique au droit du site SAPAU de Sélestat dans l'objectif d'implanter des piézomètres de contrôle » de décembre 1999 est la seule connue de l'inspection qui précise une localisation potentielle des piézomètres. Un des piézomètres est dans la zone exploitée par HK AUTOMOBILE, plus précisément dans la zone de stockage de VHU. Les caractéristiques de cet ouvrage sont inconnus.

L'inspection n'a pas pu constater les piézomètres sur place, au vu de l'encombrement du site.

Figure 4: Extrait de l'étude hydrogéologique avec la localisation supposée de 2 piézomètres sur le site.

**Il est demandé à l'exploitant de vérifier la présence de piézomètres sur son site et de vérifier qu'ils ne compromettent pas l'étanchéité des aires et des locaux de stockage ou de manipulation des matières dangereuses pour l'homme ou susceptibles de créer une pollution de l'eau ou du sol.**
