Rapport de l'Inspection des installations classées

Visite d'inspection du 10/03/2022

S.A.S. PARC EOLIEN DE SARRY

Références : **220197**

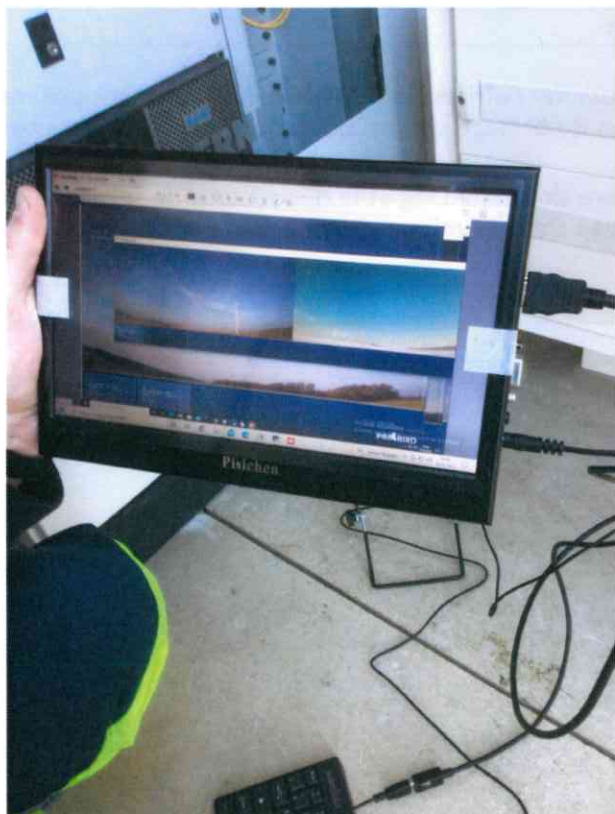
Référence réglementaire : AP Complémentaire du 07/05/2021, article 8
Thème(s) : Risques chroniques, bridage
Prescription contrôlée : En cas de constat de mortalité d'un individu d'une espèce patrimoniale d'oiseau à fort niveau de sensibilité à l'éolien, pendant ou hors suivi environnemental, sans délai : <ul style="list-style-type: none">• l'exploitant met en place les prescriptions de l'article 7 du présent arrêté,• l'exploitant informe l'inspection des installations classées. L'exploitant détermine les causes de cet impact, les défaillances du système de bridage dynamique si celui-ci était mis en place, et les évolutions à apporter au système de bridage dynamique, le cas échéant. Le bridage dynamique ne pourra être remis en fonctionnement qu'après accord explicite du préfet.
Constats : Le parc Voltalia est équipé depuis 2021 d'un système de détection et d'effarouchement des oiseaux à fort niveau de sensibilité à l'éolien. Ce système "Probird" permet de détecter en temps réel les oiseaux en vol et régule le fonctionnement des éoliennes afin de prévenir des collisions. Le 1er mars, les équipes maintenance de Voltalia se sont alertées de l'absence d'arrêts liés au bridage dynamique depuis quelque jours sur la partie du parc Sarry 2 (éoliennes sur Sarry soit E1 à E3, E6 à E9), Sense of life après leur sollicitation a redémarré le système le 1er mars. Le 3mars 2022, des morceaux de cadavre de Milan royal (plume d'une aile) ont été découverts au pied de l'éolienne E3 par la bureau d'étude, Synergis, en charge du suivi de mortalité du site. D'après l'analyse la mortalité date de plusieurs jours. L'exploitant Voltalia a alors mis en place un bridage diurne du parc conformément à l'article 8 de l'APC du 7 mai 2021. En raison d'un dysfonctionnement du système de bridage dynamique, le parc éolien a été exploité selon des modalités pouvant remettre en cause son impact sur la biodiversité et ayant amené à la mortalité d'un Milan Royal. L'exploitant a identifié l'absence de la boucle de sécurité "WatchDog" permettant de vérifier à tout instant que les process de détection et d'effarouchement fonctionnent. Ainsi le système de détection et d'effarouchement n'était pas en fonctionnement pendant quelques jours avant le 1er mars 2022 durant lesquels la mortalité du Milan Royal a eu lieu. En raison de l'absence du WatchDog, l'exploitant n'a pas été alerté au plus tôt du dysfonctionnement du système. Le système de detection et d'effarouchement a été remis en service et complété par le WatchDog installé par Sens Of Life le 9 mars 2022. L'IIC a constaté lors de la visite d'inspection du 10 mars 2022 que le système est effectivement installé sur les deux tranches du parc de Sarry (Sarry 1 et 2). Il a regardé en temps réel par sondage le fonctionnement de caméras de détections installées sur le parc notamment celles surveillant les éoliennes E4 et E3.

Figure 1 Vérification des caméras de détections

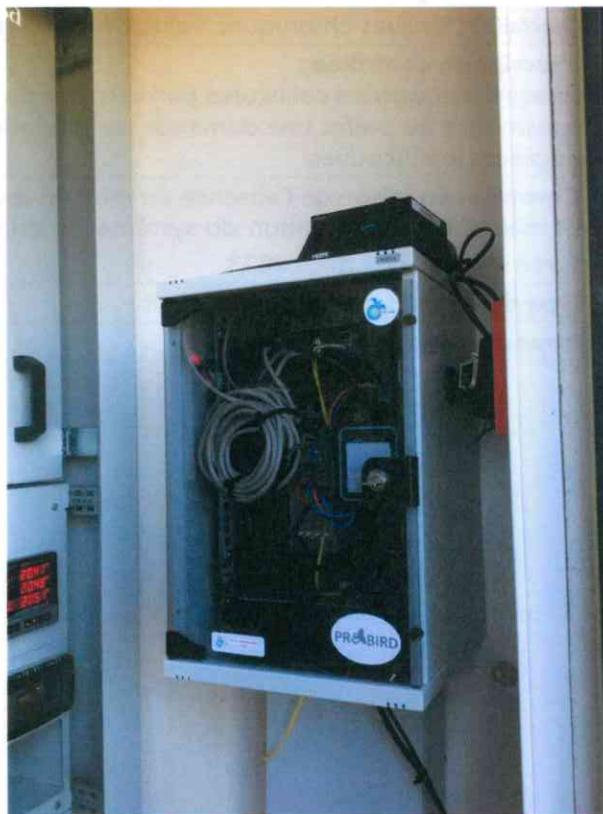
L'exploitant a arrêté son parc éolien conformément à l'APC du 7 mai 2022. La remise en état du système de détection notamment par l'installation du système de supervision WatchDog a été contrôlé par l'IIC.

Figure 2 Installation probird dont WatchDog

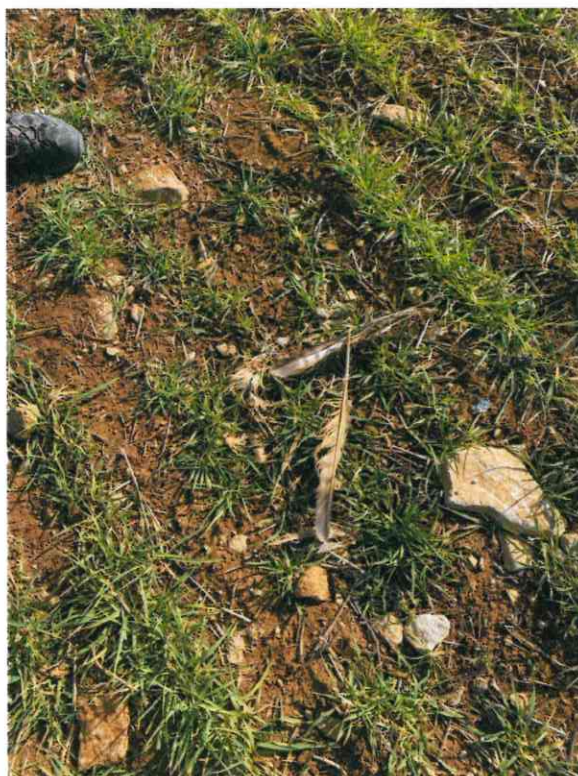
Constats : Le 3 mars 2022, lors du suivi de mortalité hebdomadaire du parc, le bureau d'étude Synergis a constaté la présence de plume de Milan Royal à une dizaine de mètre de l'éolienne E3. L'exploitant a alors informé le 4 mars à la DREAL d'une mortalité d'un Milan Royal constatée au pied de l'éolienne E3 du parc de Sarry. L'exploitant doit transmettre un rapport d'incident à l'IIC. Il s'appuiera sur le modèle disponible à l'adresse URL suivante : https://www.aria.developpement-durable.gouv.fr/en-cas-daccident/informer-linspection-des-installations-classees-dun-accident/ .
Type de suites proposées : Sans suite
Proposition de suites : Sans objet

Figure 3 Reste de Milan Royal
