## **Rapport de l'Inspection des installations classées**

Visite d'inspection du 08/06/2022

#### **SILAR SAS**

Références : IC-R/0290/22-JUD

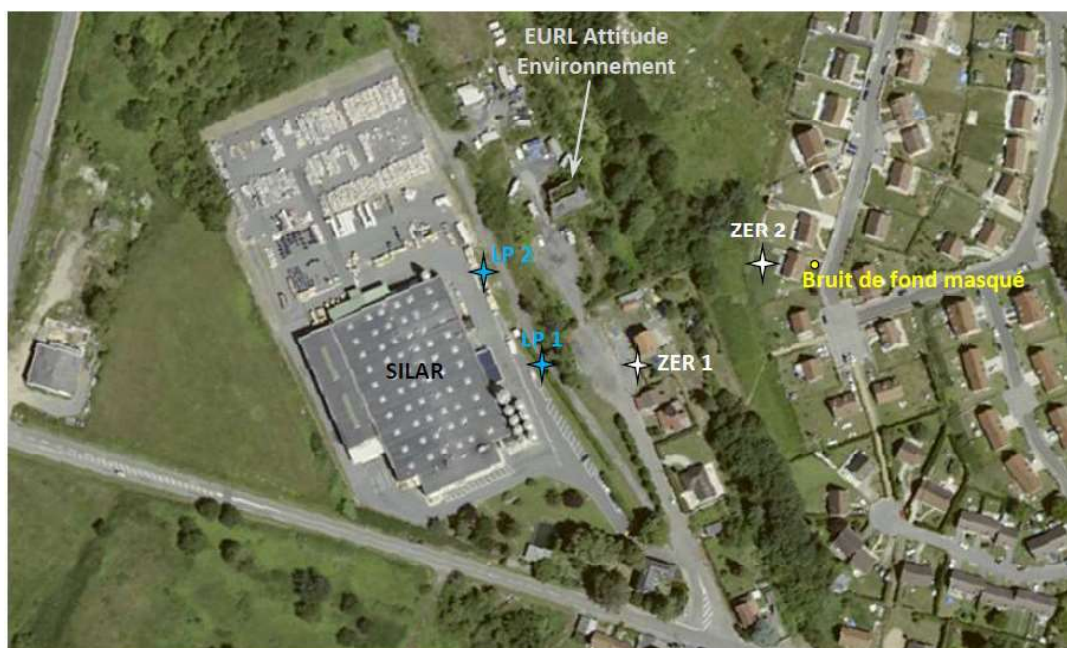
Les points 1 et 2 sont localisés sur le plan au chapitre 12-4 du présent arrêté.

**Constats :** Le rapport de la société ACOUSTIQUE BSEC en date du 7 avril 2022 présente les points de mesure en limite de propriété. Ces points sont identiques aux points définis dans l'arrêté préfectoral d'autorisation du 19 janvier 2022(voir annexe 2).

Le rapport conclu à des résultats conformes.

Les niveaux de bruit en limite de propriété de l'établissement ne dépassent pas les valeurs définies dans l'arrêté préfectoral d'autorisation du 19 janvier 2022.
