## **Rapport de l'Inspection des installations classées**

Visite d'inspection du 30/05/2024

#### **ASCO INDUSTRIES (ex-ASCOMETAL ALLEVARD)**

La visite est réalisée dans le cadre des travaux de réhabilitation du crassier "partie nouvelle" d'ASCO INDUSTRIE.

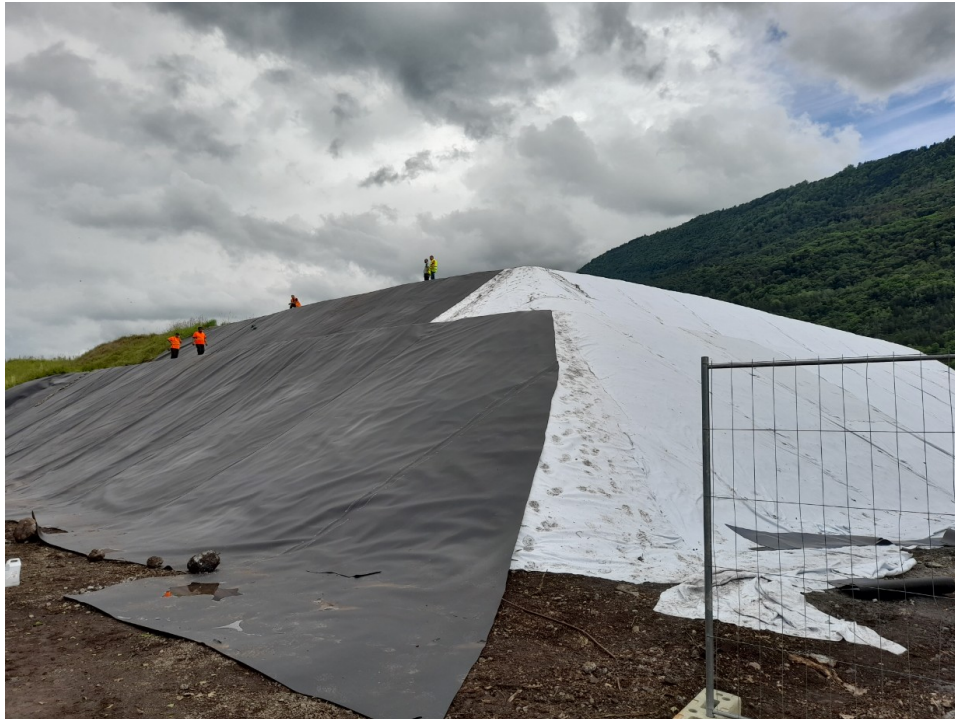
Lors de la visite, l'Inspection a constaté le remodelage de la partie ouest et sud des cellules 2 bis et 3 bis. Les pentes créées avec le remodelage apparaissent visuellement de plus de 4 %. L'Inspection a également constaté la pose d'un géotextile anti-poinçonnant sur ces zones remodelées. La pose d'une géomembrane en PEHD au-dessus du géotextile était en cours au niveau du flanc ouest de la cellule 2 bis.

Vue des flancs ouest et sud des cellules 2bis et 3bis
