Rapport de l'Inspection des installations classées

Visite d'inspection du 26/08/2025

JP MULLER

ZAC du WELSCHEN SCHLAG - EUROEASTPARK
68300 Saint-Louis

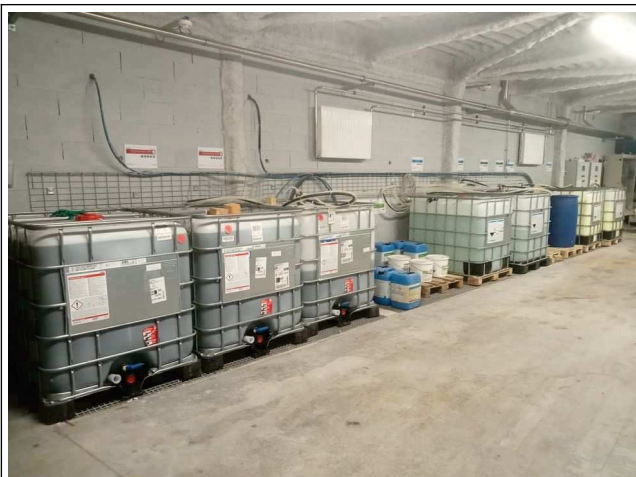
Local lessiviel

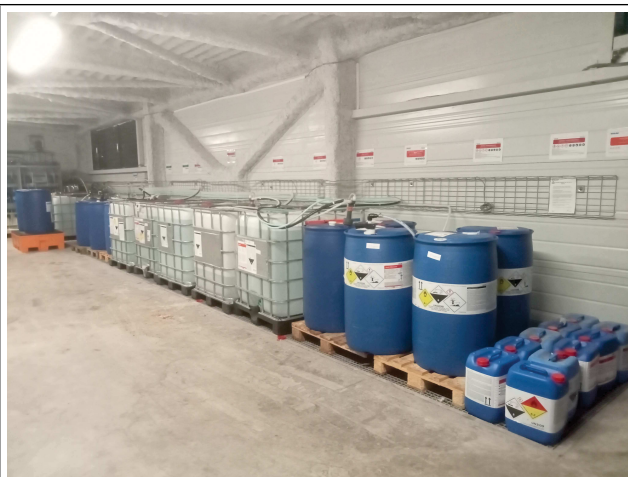
Local lessiviel

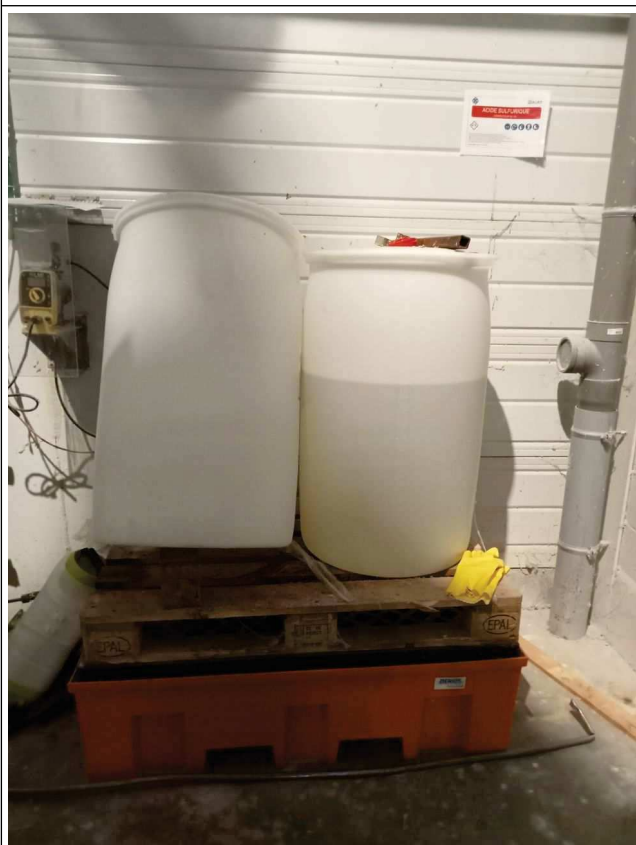
Par courriel du 22 août 2025, l'exploitant a communiqué les photos des rétentions sans le caillebotis montrant l'absence de fissure ou de dégradation apparente évidente. La correspondance entre les photos communiquées et les rétentions sur site a été contrôlée lors de l'inspection terrain du 26 août 2025 (voir planche photographique).

Rétention acide sulfurique
