## **Rapport de l'Inspection des installations classées**

Visite d'inspection du 06/04/2022

**JBS**

Références : UD34/H3/MT/2022/055

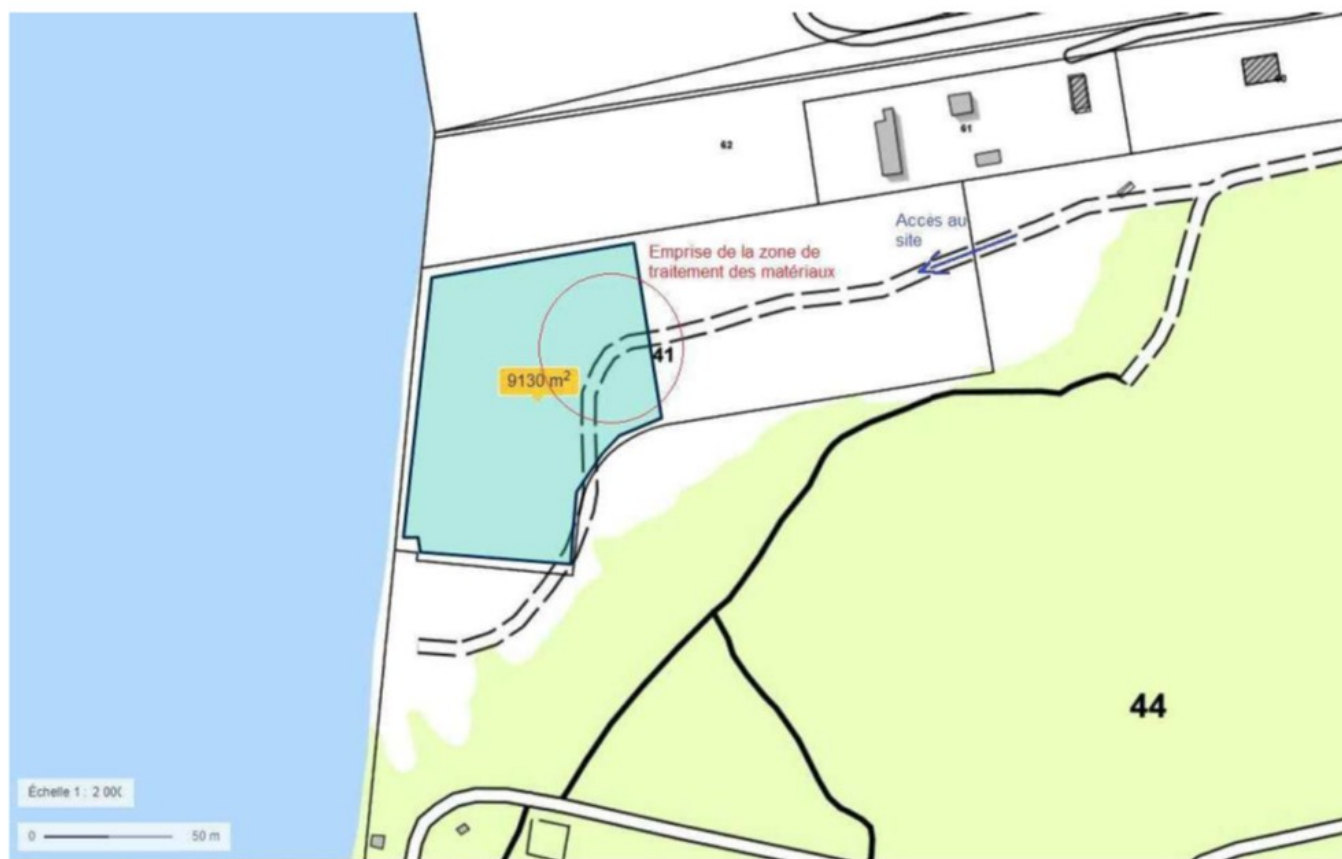
**Plan 1** - Plan joint à la Déclaration de la société JBS en date du 02/12/20

| <b>Constats :</b><br>L'emprise occupée par l'aire de transit est sensiblement supérieure à la surface de 9130 m <sup>2</sup> déclarée par l'exploitant sous la rubrique 2517 de la nomenclature (cf. plan 1 ci-joint, annexé à la Déclaration de l'exploitant en date du 02/12/20). Elle apparaît également être bien supérieure au seuil de l'Enregistrement (10 000 m <sup>2</sup> ).<br><br>L'inspecteur évalue la surface de l'aire de transit à 18500 m <sup>2</sup> au moyen de l'application Geoportail (cf. plan 2 ci-joint basé sur une photographie aérienne de août 2021 dont la situation est proche de celle constatée le jour de l'inspection).<br><br>En particulier les dépôts de matériaux dépassent les limites de la parcelle DK41 dans laquelle doit être circonscrite l'activité selon le plan joint à la déclaration initiale effectuée le 08/10/19 (modifiée le 02/12/20). Les limites de cette parcelles ne sont pas matérialisées par des repères sur le terrain.<br><br>M. Boileau, président de JBS, joint par téléphone le lendemain de la visite, a indiqué que ces stocks importants sont notamment dus à des volumes conséquents de stériles, qui pourraient en partie être écoulés avec certains chantiers à venir nécessitant des matériaux de remblaiement. |

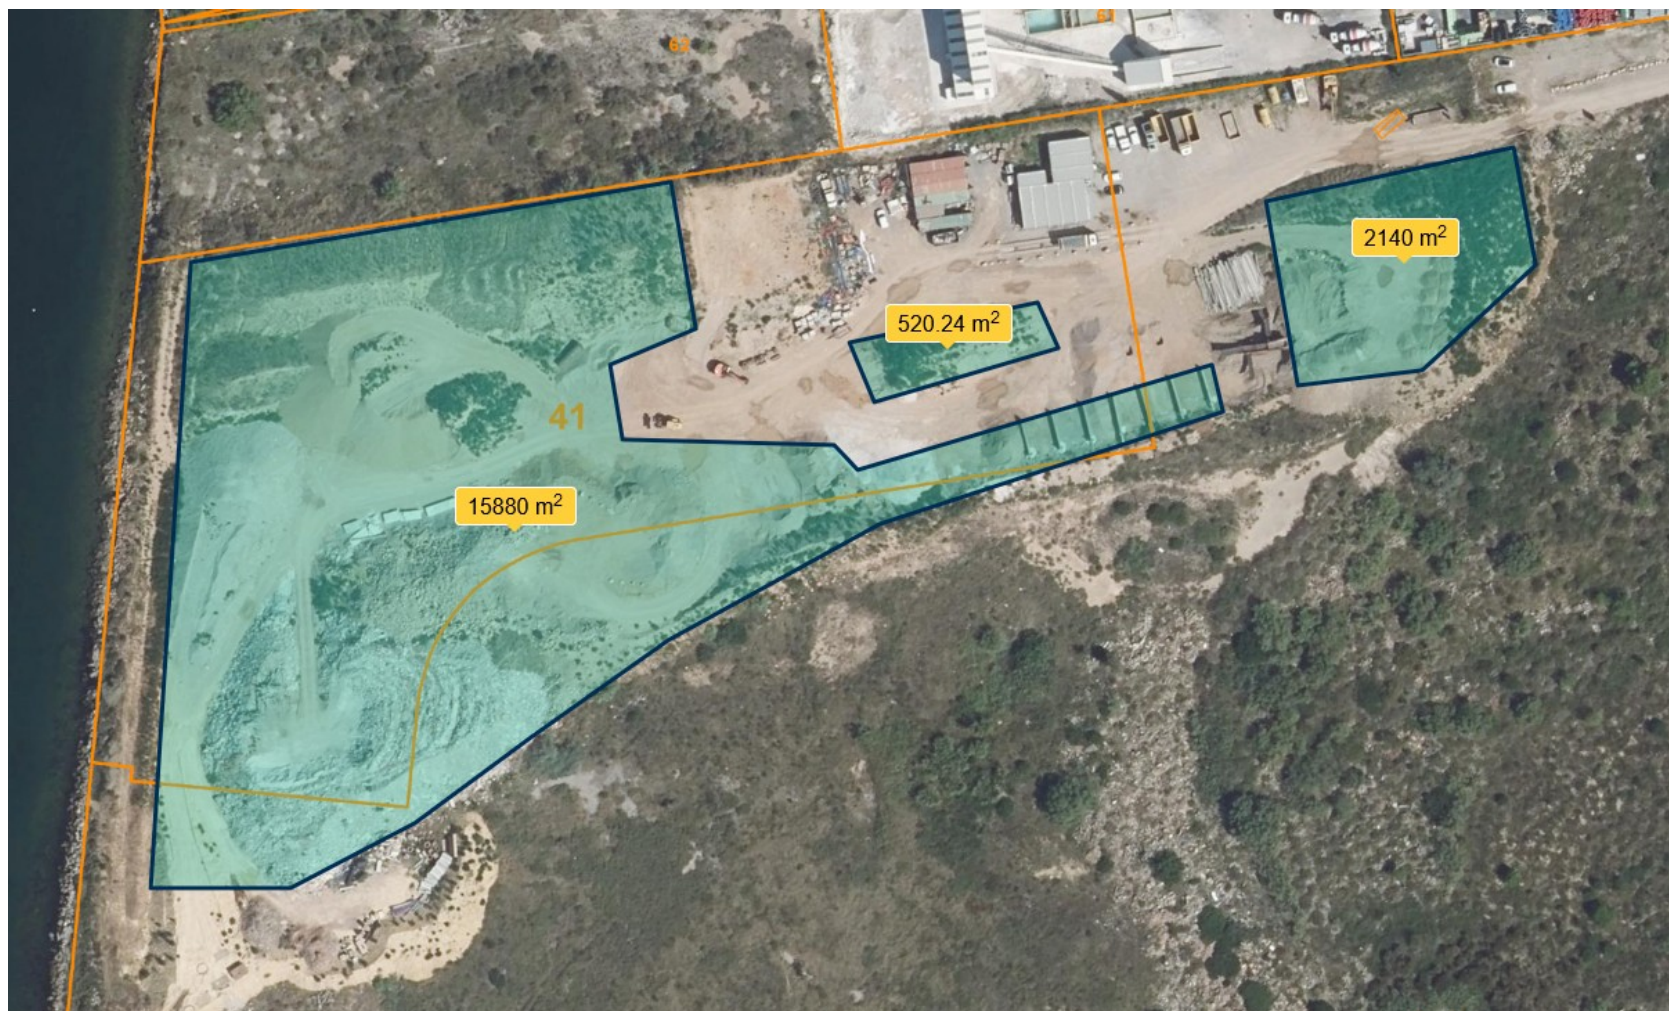
Il apparaît à l'issue de la visite que la surface occupée par l'aire de transit excède nettement le seuil de la déclaration (10 000 m<sup>2</sup>).

**Plan 2** - Estimation par l'inspection des surfaces de transit de matériaux inertes (rubrique 2517), représentant un total estimé à 18500 m<sup>2</sup>

L'inspection estime donc que la société JBS doit être mise en demeure de régulariser sa situation par la réduction de ses stocks ou par le dépôt d'une demande d'enregistrement.
