## **Rapport de l'Inspection des installations classées**

Visite d'inspection du 07/01/2025

#### **SCIERIE ERNEST WEBER SAS**

Code AIOT : 0006700813

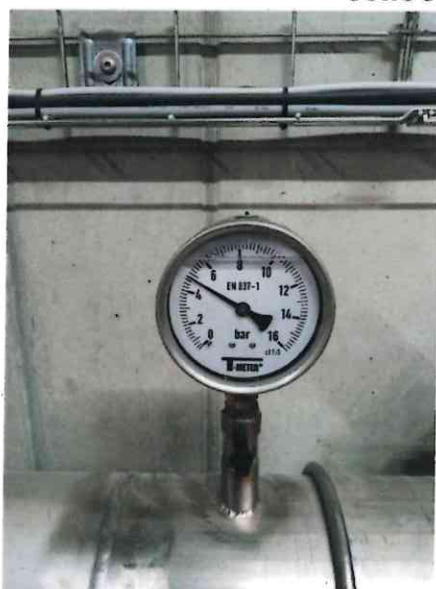
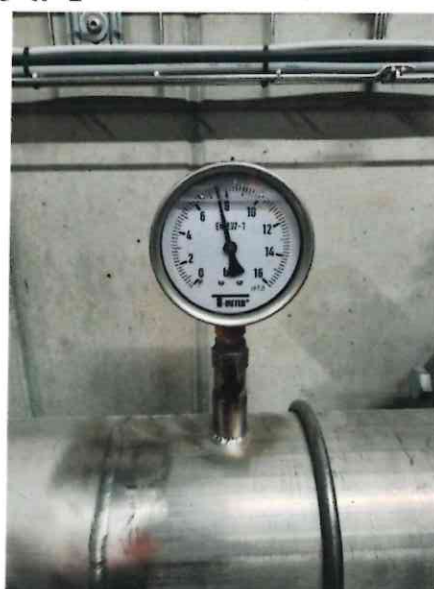
**ANNEXE 1 : Photos prises lors de la visite du 07/01/2025**  
constat n°2

Lors du troisième contrôle du 07/01/2025, l'exploitant confirme que depuis la visite du 04/01/2024, les travaux dans le local pomperie sont achevés. L'exploitant démarre l'installation pour prouver du bon fonctionnement des deux groupes moto-pompes.

Les essais de pression et de débits sur les deux poteaux incendie privés DN150 sont programmés le

Post-visite par courriel daté du 17/01/2025, l'exploitant a adressé un rapport de test de pression et de débits sur poteaux, daté du 17/01/2025 et dont les résultats sont :

- Débit sur PI 1 + PI 2 à 1Bar avec le groupe 1 : 269 m<sup>3</sup>/h
- Débit sur PI 1 + PI 2 à 1Bar avec le groupe 2 : 173 m<sup>3</sup>/h
- Débit PI 1 à 1Bar : 194 m<sup>3</sup>/h
- Débit PI 2 à 1Bar : 208 m<sup>3</sup>/h. »

Ces résultats n'appellent pas de remarque, suite au rapport présenté par l'exploitant.

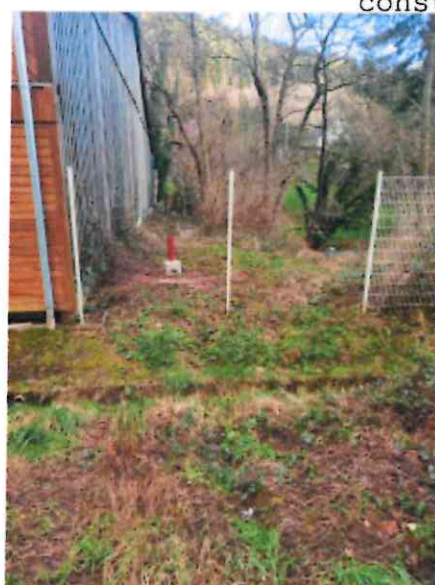
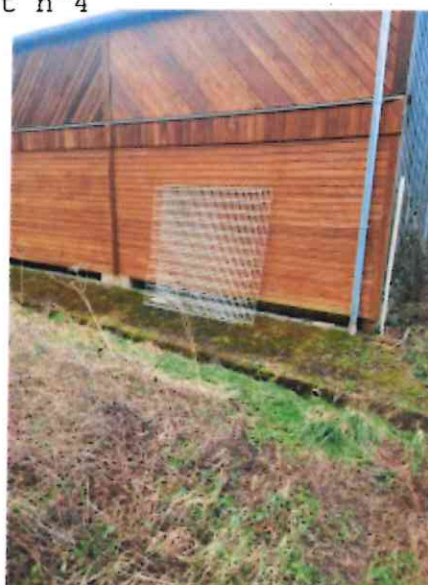
constat n°4

Lors du troisième contrôle du 07/01/2025, l'exploitant confirme que depuis la visite du 04/01/2024, trois nouveaux piézomètres ont été mis en place, fin juin 2024.

La visite du site a permis de localiser les trois nouveaux piézomètres.

Lors de cette visite, l'inspection a relevé que des panneaux de grillage de l'enceinte du site avaient été déposés à l'occasion des travaux.

L'exploitant s'engage à les faire remettre en place rapidement.

Post-visite par courriel daté du 13/01/2025, l'exploitant a adressé une planche photographique, montrant la remise en place effective des panneaux de grillage.
