## **Rapport de l'Inspection des installations classées**

Visite d'inspection du 23/09/2025

#### **SCI ATELIERS D'ARLES IMMOBILIER**

Références : D-0688-2025  
Code AIOT : 0100005115

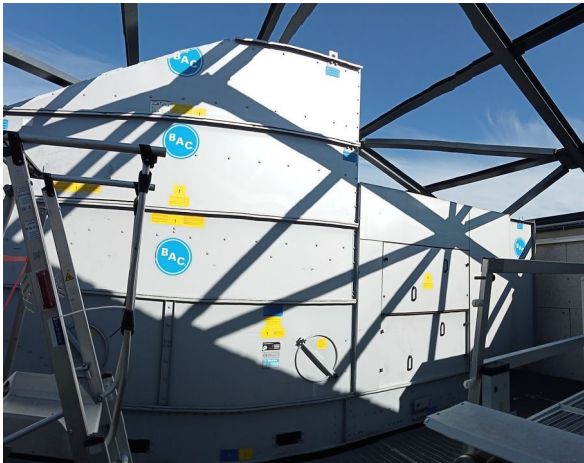
TAR (vue de côté)

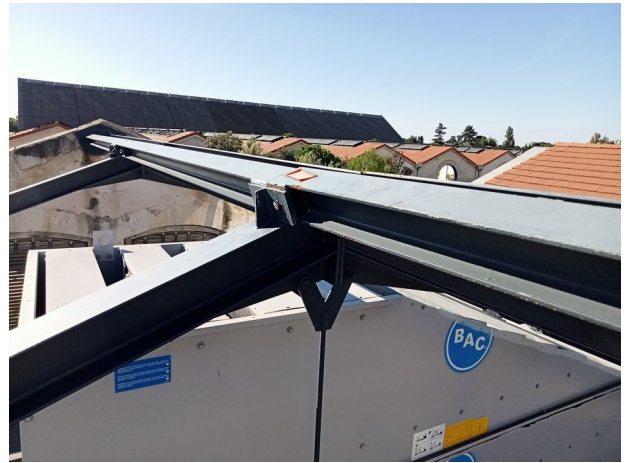
TAR (vue de dessus)

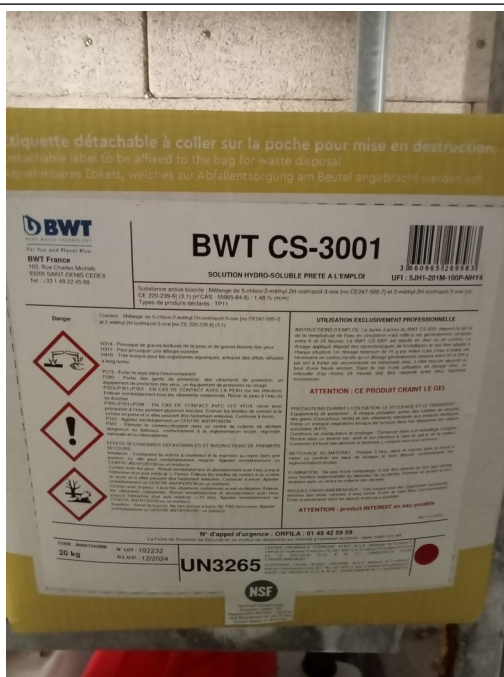
Il s'avère que l'étiquette des biocides précités dispose de l'ensemble des indications requises.

Biocide BWT CS-3001

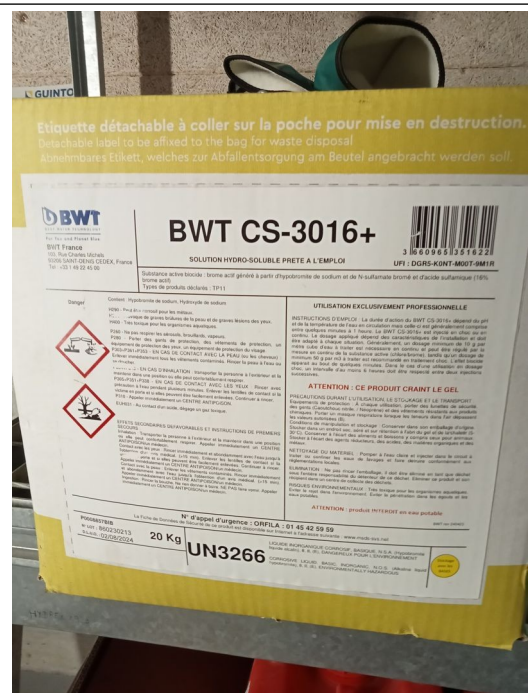
Biocide BWT CS-3016+

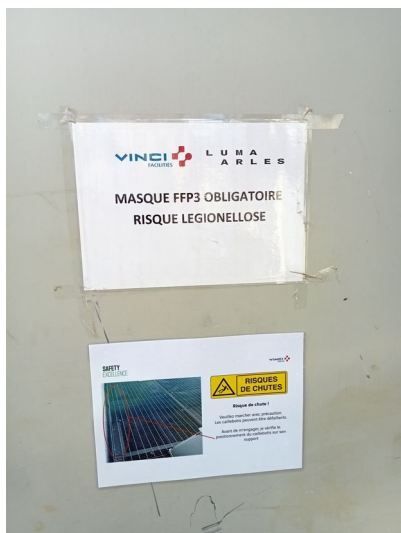
La TAR inspectée est implantée à une distance minimale de 8 mètres de toute ouverture sur un local occupé. Le seul local à proximité immédiate permettant d'accéder notamment à la TAR est un local technique interdit au public et une affiche apposée sur la porte d'accès impose le port d'un « masque FFP3 - Risque légionellose ».

Affiche présente sur la porte menant à la TAR
