## **Rapport de l'Inspection des installations classées**

Visite d'inspection du 24/01/2022

#### **STE NOUVELLE PROVENCE RESEAUX**

Références : D-00050-2022

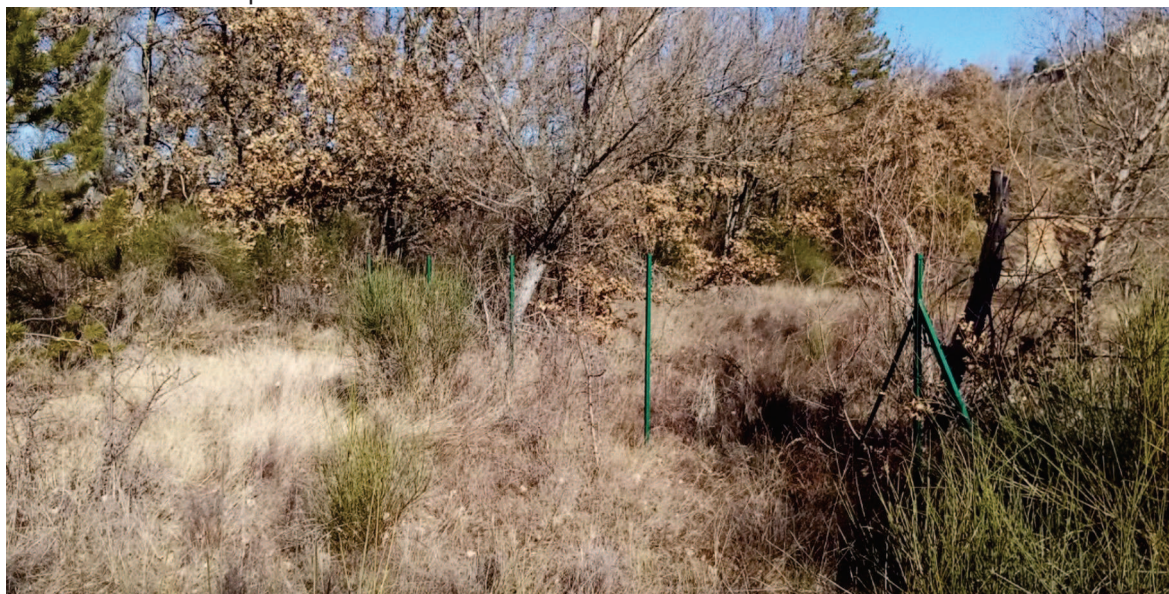
- aucun panneau interdisant l'accès ou signalant le danger n'était visible;
- l'absence d'une partie de la clôture à l'entrée du site :

| <b>Constats :</b> Le 24 janvier 2022, il a été constaté :<br>- la clôture à l'entrée du site était dégradée ;<br>- une barrière était présente à l'entrée du site et non un portail qui, par ailleurs, était restée ouverte. |

- 2.2 de l'arrêté préfectoral du 13 octobre 2014 susvisé, en raison de l'absence d'une partie de la clôture à l'entrée du site et de la présence d'une barrière et non d'un portail ;
- 2.3.1 de l'arrêté préfectoral du 13 octobre 2014 susvisé, en raison de l'absence de pancarte signalant les dangers associés à l'exploitation et l'interdiction d'accès au site ;
- 3.1.8 de l'arrêté préfectoral du 13 octobre 2014 susvisé, en raison de l'absence d'une partie de la clôture à l'entrée du site et de l'absence de pancartes signalant les dangers ;
- 5.2.6 de l'arrêté préfectoral du 13 octobre 2014 susvisé, en raison de la non-réalisation d'une étude hydraulique et hydrogéologique, permettant de définir les mesures complémentaires éventuellement nécessaires par rapport à celles indiquées dans le dossier de demande d'autorisation ;

| <b>Observations :</b> | Un projet d'arrêté préfectoral de mise en demeure concernant le non-respect des dispositions de l'article 3.1.8 de l'arrêté préfectoral du 13 octobre 2014 est joint en annexe au présent rapport. |

- les articles 2.2, 2.3.1 et 3.1.8 de l'arrêté préfectoral du 13 octobre 2014 susvisé, au plus sous 3 mois à compter de la notification du présent arrêté, en mettant en place une clôture efficace et un portail interdisant l'accès à la zone d'exploitation, ainsi que de pancartes signalant le danger et l'interdiction d'accès au public.

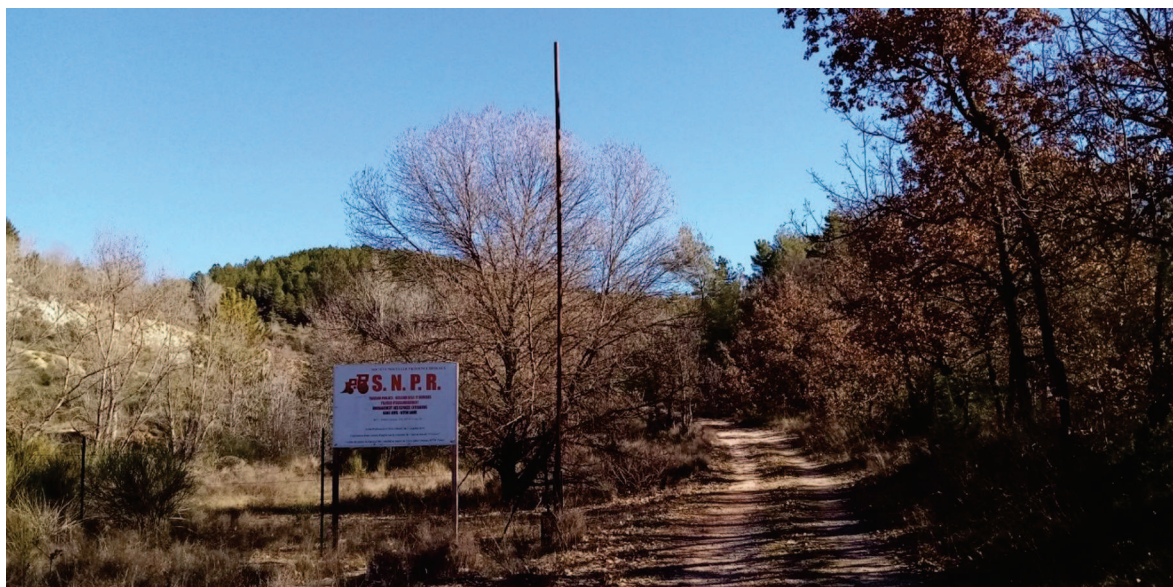
-  
la

barrière limitant l'accès à la carrière était ouverte :

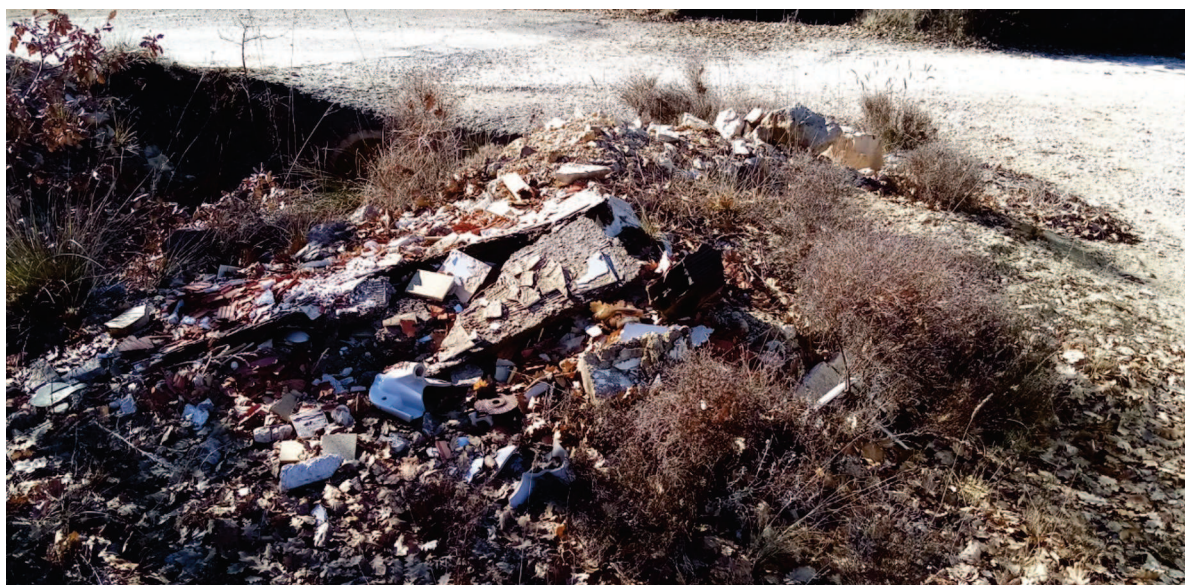
- l'absence des déchets relevés en 2015 ;
- la présence d'un tas de gravats et de déchets divers à l'entrée de la carrière.

**Observations :** L'exploitant devra enlever sous 3 mois à compter de la réception du présent rapport les déchets présents à l'entrée de la carrière.
