Rapport de l'Inspection des installations classées

Visite d'inspection du 21/10/2024

CARRIERES DE POMBOURG

Références : 20240910-RAP-InspCarPombourgLaForclaz-vs
Code AIOT : 0006101800

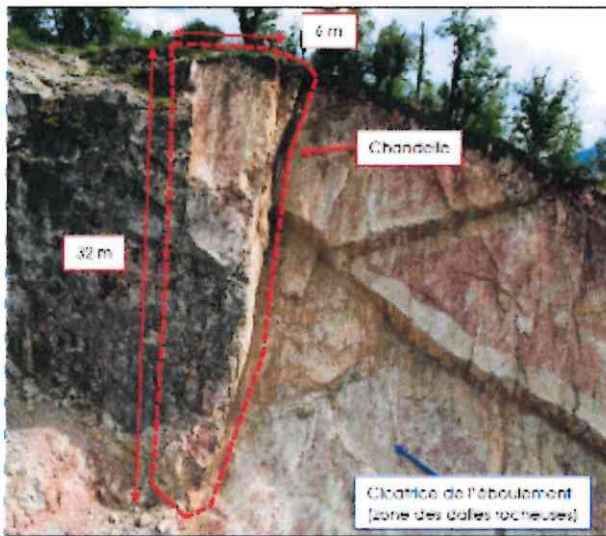
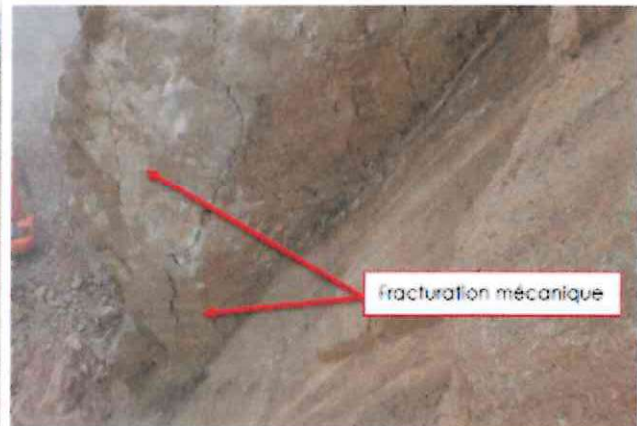
- pour empêcher d'avoir des impacts à l'extérieur, au niveau de la route ;
- le dimensionnement de la chandelle est $6 \times 6 \times 32$, soit un volume d'environ $1\,150\text{ m}^3$. La problématique pour le traitement de cette chandelle est son pied. En effet ce dernier est complètement fracturé, une intervention classique ne peut-être entreprise ;

- le géotechnicien en collaboration avec Accro BTP d'une part et la société de minage d'autre part ont proposé un traitement par minage. Cette intervention devra être réalisée depuis la bande des 10 mètres en tête de la masse avec des commandes téléportées pour que le mineur se trouve hors zone de danger. Les éléments nécessaires (portique, station de forage, etc.), le dimensionnement du minage et le plan de tir sont en cours de validation. Le traitement de la chandelle devrait être finalisé pour fin novembre, début décembre 2024 ;

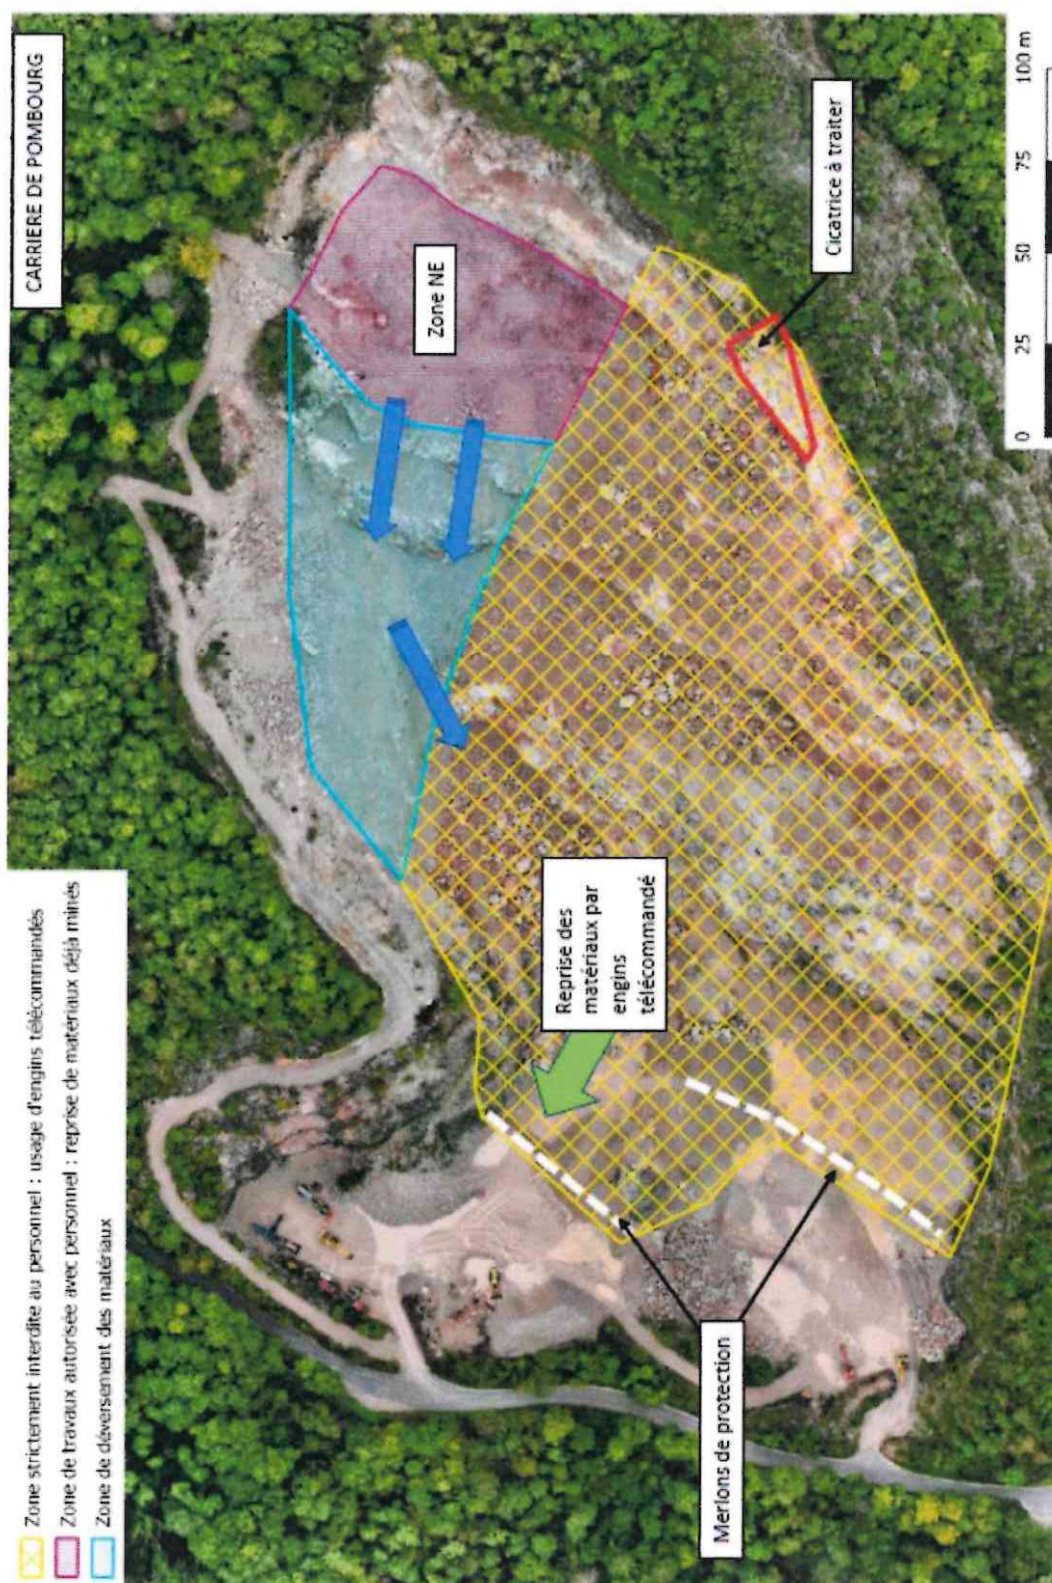
ANNEXE

- l'étude actuelle schématise également la zone d'exclusion. Cette étude précise que la zone Nord-Est n'est pas exposée aux risques résiduels identifiés. Son accès et exploitation ne sont impactés par des risques d'écroulement. Le travail sur cette zone peut reprendre. Les matériaux peuvent être marinés dans le cône de déversoir. Le pied du déversoir est en revanche exposé à des risques et est situé dans la zone d'exclusion. L'exploitant propose de reprendre les matériaux par chargeuse télécommandée. Cette solution est validée par le bureau géotechnique ;

- respectera strictement le schéma en annexe de ce rapport. La zone quadrillée est strictement interdite à tout opérateur, seuls des engins télécommandés pourront être utilisés dans cette zone. L'exploitation est également strictement interdite dans cette zone ;
- informera les opérateurs sur la zone d'exclusion et il les formera à la manipulation des engins télécommandés. Ces actions devront être tracées.
