## **Rapport de l'Inspection des installations classées**

Visite d'inspection du 19/10/2022

### **SCHUR FLEXIBLE UNI FLEXO**

Références : D22.0471

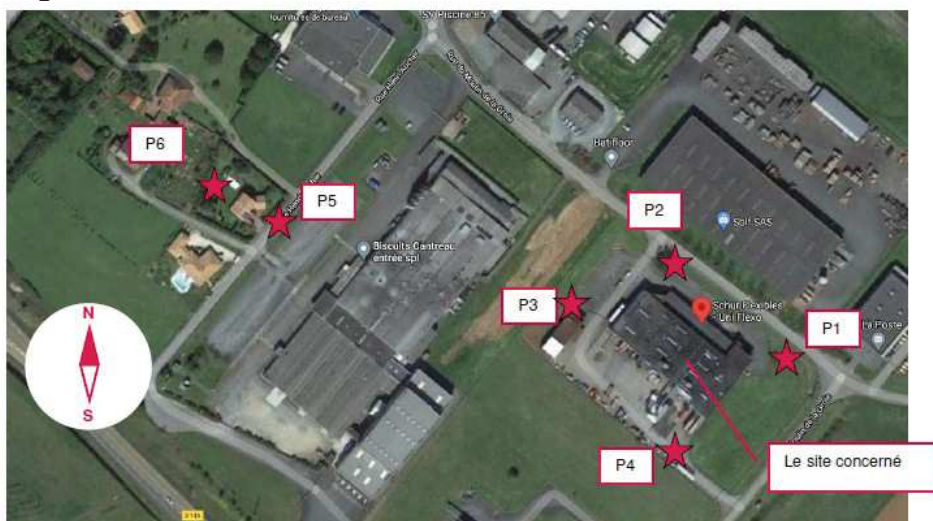
Plan de localisation des points de mesure

**Constats :** Une mesure des niveaux sonores a été réalisée les 12 et 13 avril 2021 par Bureau Veritas. Le rapport correspondant daté du 20 juillet 2021 a été transmis à l'inspection des installations classées en juillet 2021. Les résultats montrent que :

- les niveaux sonores en limite de propriété sont conformes ;
- l'émergence sonore est conforme en période diurne mais non conforme en période nocturne (8,5 dB pour une valeur limite à 3).

Toutefois, le bureau d'études relève que les valeurs mesurées en période nocturne au point 3 sur le site (secteur Ouest) sont inférieures à celles mesurées chez le riverain au point 5. Il en déduit que le point de mesure serait impacté par certaines activités sonores dans le voisinage du site et préconise la réalisation d'une mesure du niveau sonore en période nocturne sans l'activité du site Schur. En effet, la mesure de bruit ambiant n'a pas pu être réalisée avec les installations exploitées par Schur à l'arrêt ; le bureau d'études a donc utilisé les valeurs mesurées au niveau d'un point masqué qui cependant, masque aussi l'activité d'un autre site industriel (biscuiterie Cantreau) situé entre Schur et le riverain).

| <b>Observations :</b> Afin de confirmer l'hypothèse du bureau d'études, l'exploitant réalisera une mesure du niveau sonore au point P5 en période nocturne sans son activité (mais avec l'activité de la biscuiterie Cantreau) dès que possible. |

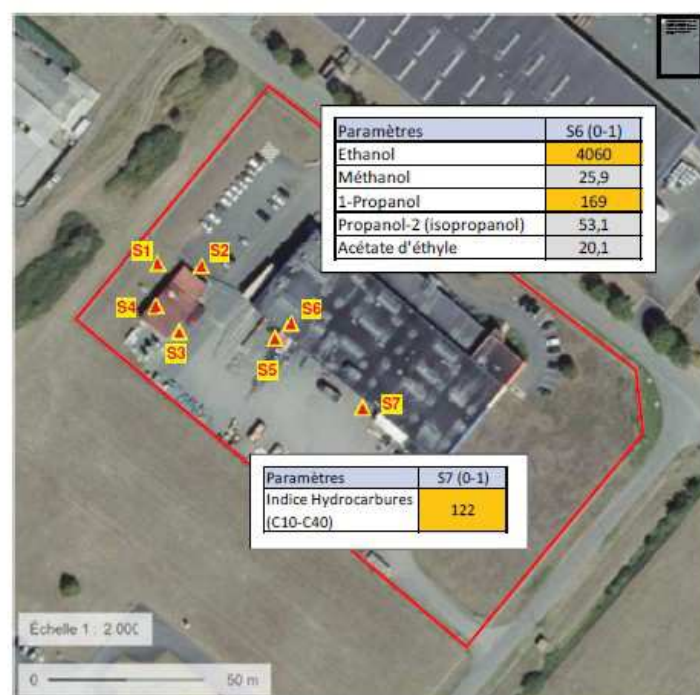
**Le rapport d'investigations des sols** référencé 0797715/11318913-1 Version 1 du 01/09/2021 et rédigé par Bureau Veritas met en évidence la présence de solvants polaires dans l'échantillon S6 prélevé au droit du local de stockage des solvants à distiller. La mesure PID montre la présence de composés volatils au droit du hall de stockage des solvants en réservoirs fixes, mais aucune anomalie n'est révélée par les analyses sur cet échantillon prélevé (S4).

Une légère anomalie de teneur en hydrocarbures totaux est mesurée à proximité de l'atelier d'impression. Elle provient probablement, selon Bureau Veritas, de la qualité des remblais.

Figure 2 : Cartographie des anomalies mesurées dans les sols au cours des investigations réalisées en août 2021 (sur fond de vue aérienne de Géoportail – Source : Rapport Bureau Veritas 0797715/11318913-1 Ind 1 du 01/09/2021)

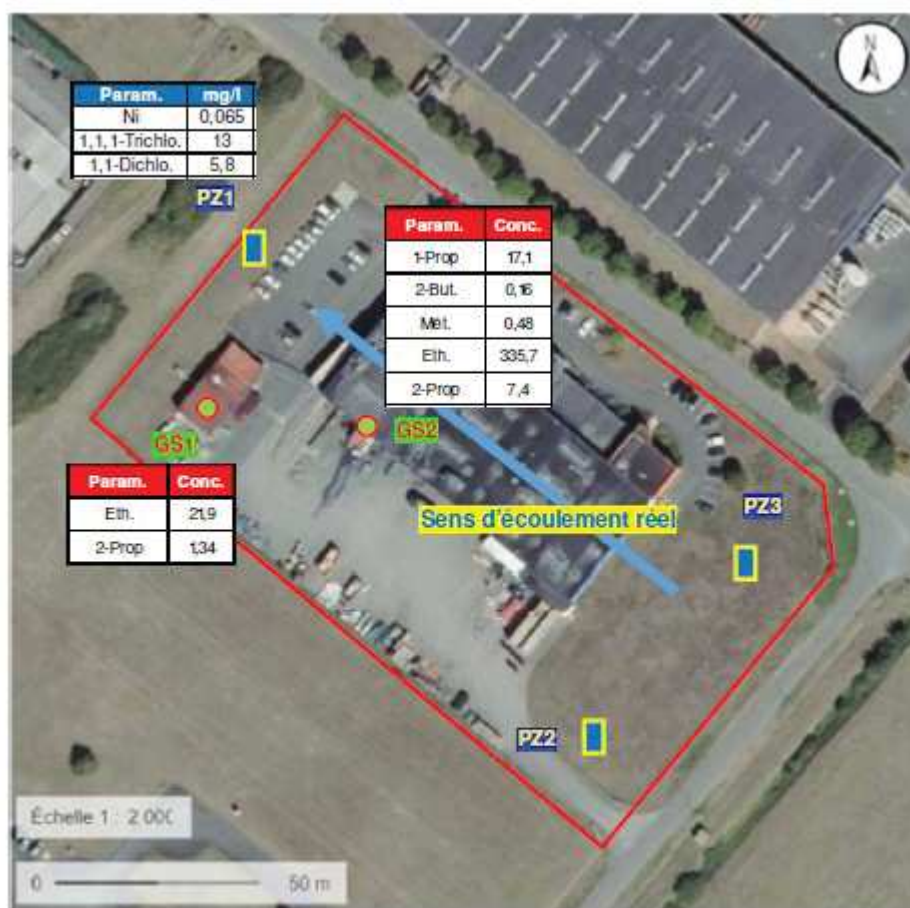
**Le rapport d'investigations des eaux souterraines et gaz du sol** référencé 0797715/11318913-1 Version 0 du 03/11/2021 met en évidence la présence de solvants polaires dans les gaz du sol des échantillons GS1 et GS2 (cf. plan ci-dessous). Les concentrations relevées sont toutefois inférieures aux valeurs de référence.

Pour les eaux souterraines, les investigations mettent en évidence un impact des activités du site pour quelques COHV. En effet, alors qu'aucune valeur anormale n'est relevée à l'amont du site, le piézomètre aval révèle la présence des composés organo-halogénés volatils suivants : 1,1,1-trichloroéthane (13 µg/L, pas de valeur de référence), 1,1-dichloroéthylène (5,8 µg/L, pas de valeur de référence), trichloroéthylène (3 µg/L, valeur de référence à 10 µg/L) et tétrachloroéthylène (1,1 µg/L, valeur de référence à 10 µg/L). La présence de nickel, et dans une moindre mesure l'arsenic, le chrome et le zinc, ne semble pouvoir s'expliquer, selon Bureau Veritas, que par un phénomène de lixiviation des sols sous l'effet des autres substances présentes dans les sols (solvants polaires en particulier), les activités du site n'étant pas de nature à générer ce type d'éléments.

Figure 6 : Cartographie des résultats (sur fond de vue aérienne de Géoportail)

- de couper l'alimentation de cette pollution en :
  - vérifiant l'étanchéité des réservoirs fixes de stockage de solvants situés dans le hangar et le cas échéant en remédiant aux éventuels défauts d'étanchéité qui seraient relevés,

- remédiant aux défauts d'étanchéité des rétentions du hangar à solvants et du local de stockage des solvants à distiller et, dans le cadre de ces travaux, en excavant les terres polluées sous-jacentes ;

- de réaliser les études A110 (étude historique) et A120 (étude de vulnérabilité des milieux) demandées plus haut afin notamment d'expliquer l'origine des COHV dans les eaux souterraines ;

- de mettre en place une surveillance piézométrique conforme à l'article 65bis de l'arrêté ministériel du 2 février 1998 relatif aux prélèvements et à la consommation d'eau ainsi qu'aux émissions de toute nature des installations classées pour la protection de l'environnement soumises à autorisation. Il convient dès lors d'implanter un second piézomètre à l'aval. Cette surveillance doit permettre de détecter une éventuelle dérive des concentrations en polluants (incluant les produits de décomposition des COHV non détectés actuellement).
