## **Rapport de l'Inspection des installations classées**

Visite d'inspection du 13/03/2025

#### **JALICOT**

Références : UID4243-MEA-025-0077

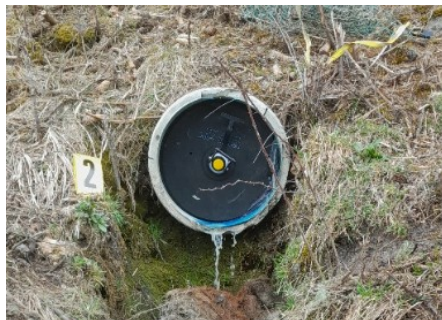
L'OFB procède le 21/03/2025 à une analyse de l'impact de l'événement sur le milieu naturel. Ses conclusions mentionnent un impact faible sur le milieu qui n'amène pas à prendre de mesure compensatoire. Il est toutefois noté qu'au niveau de l'exutoire, un filet d'eau s'échappe de l'obturateur laissant supposer son manque de fiabilité :

- **respecter l'arrêté préfectoral du site (immédiat):** L'exploitant devra se conformer aux valeurs de rejet qui lui sont opposables. Tant qu'il ne pourra pas prouver la conformité de ses effluents, l'exutoire restera colmaté. Si nécessaire, les effluents accumulés seront traités dans une filière adaptée. Des rondes seront réalisées au besoin pour vérifier et améliorer l'efficacité du dispositif de colmatage au besoin.

- **Mettre en place un plan d'action(3 mois)** pour éviter que cet incident ne se reproduise. Par exemple, l'installation d'une vanne de sectionnement automatique couplée à un détecteur de coloration ou un pompage à façon en fonction du résultat des analyses pourront être étudiés.

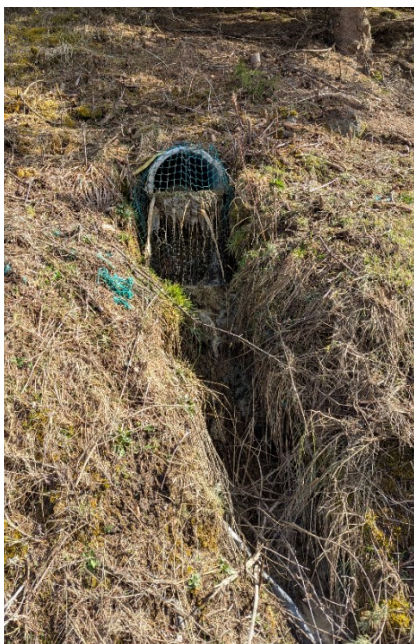
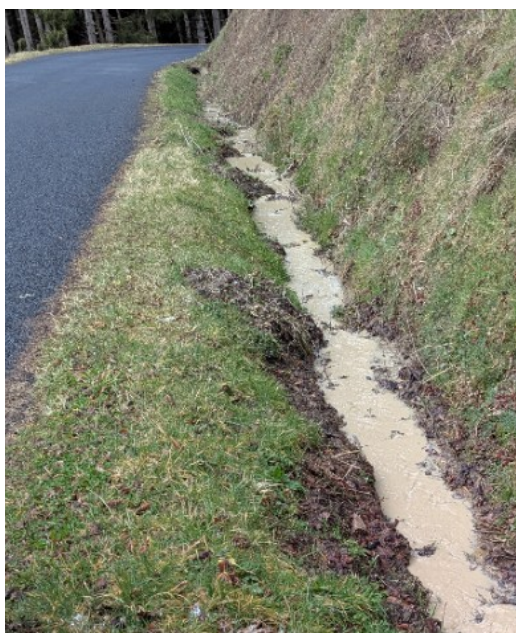
Exutoire du site (sortie de buse et fossé le long de la route)

Un rejet coloré blanc a été constaté en sortie du site de la carrière Jalicot de Monlet. Le ruisseau de Mullys en contrebas du site est également touché. Les photographies de l'impact sur le milieu se trouvent en annexe du présent rapport.

D'après l'exploitant, cet événement serait lié à une activité de lavage de matériaux en place depuis juin 2023. Une campagne de lavage aurait récemment eu lieu, au cours des trois dernières semaines, entraînant une surcharge des deux bassins de décantation et provoquant le rejet observé.

L'exploitant s'est engagé à colmater l'exutoire de sortie des effluents à l'aide de planches dès le 13/03/25 au soir, en attendant des résultats d'analyses satisfaisants.

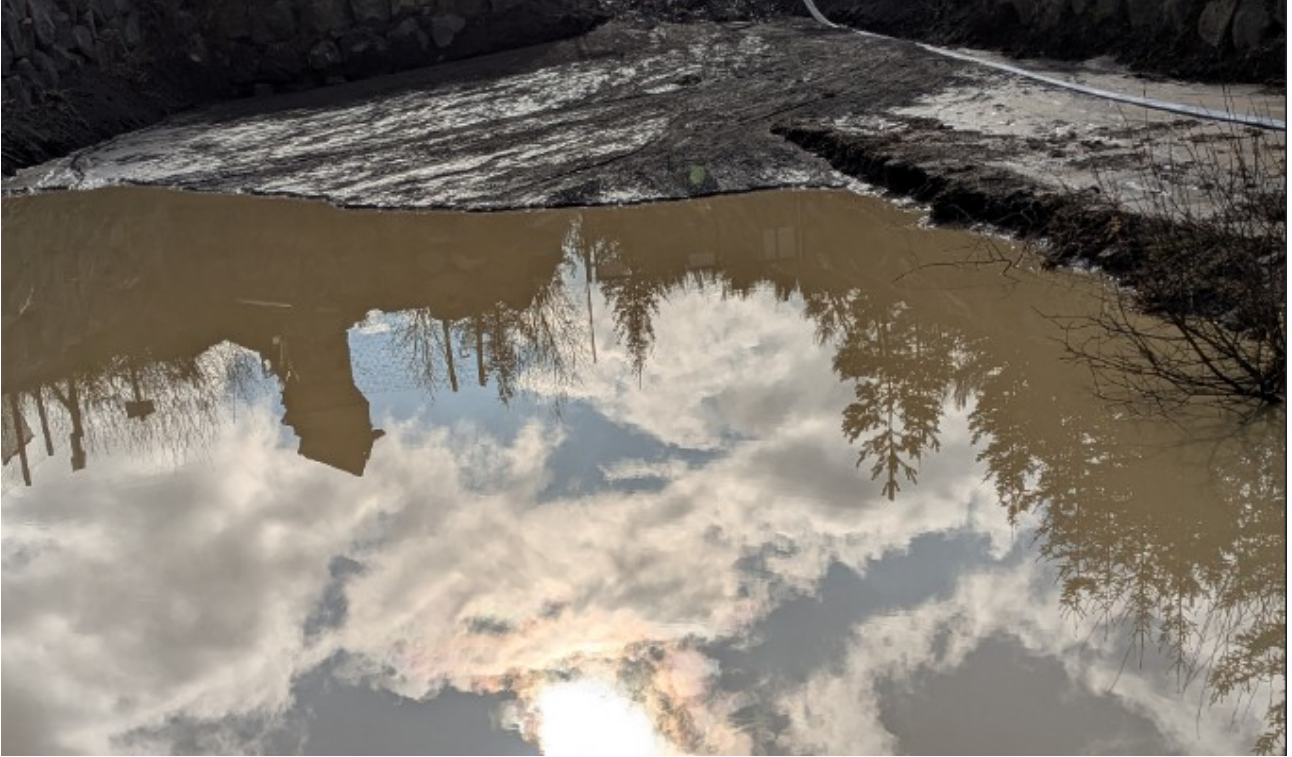
Etat du 1<sup>er</sup> bassin de décantation vers la zone de lavage :

Aucune analyse spécifique de cette surcharge en matière en suspension ou en coloration du bassin n'a été réalisée, bien que des contrôles effectués en décembre 2024 aient révélé des résultats défavorables sur le plan de la colorimétrie. L'exploitant considérait jusqu'alors que ses deux bassins de décantation suffisaient à assurer un traitement adéquat de ses effluents.

- **Suspendre les opérations de lavage (immédiat)** tant qu'un **dossier de porter à connaissance (3 mois)** détaillant leurs modalités n'aura pas été soumis à l'administration pour étude. Ce dossier devra préciser :

- La gestion et le dimensionnement des bassins de décantation (débit de fuite, temps de séjour pour avoir une décantation efficace...) au travers d'une étude hydraulique du site pour les aspects eaux pluviales.
