## **Rapport de l'Inspection des installations classées**

Visite d'inspection du 05/10/2023

#### **ASSOCIATION DÉPARTEMENTALE DE LUTTE CONTRE LES ADDICTIONS**

Références : CF/VV/2023/L\_382  
Code AIOT : 0012600434

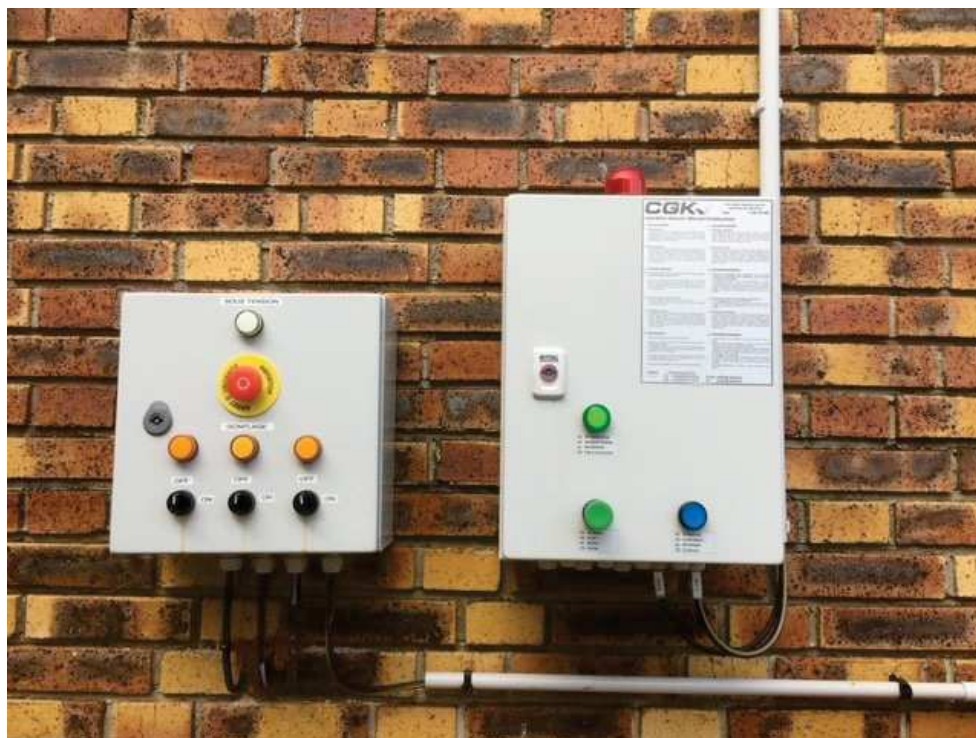
NC 3 : les coffrets ainsi que les commandes manuelles des dispositifs ne sont pas identifiées (pas d'étiquetage) (cf photographie n° 1 sur annexe photographie du rapport).

Coffrets de commande des obturateurs

- l'étiquetage des dispositifs de commande et transmettra la copie de la procédure d'isolement du site en cas de nécessité ;
- la remise en état du muret d'enceinte de la cours.

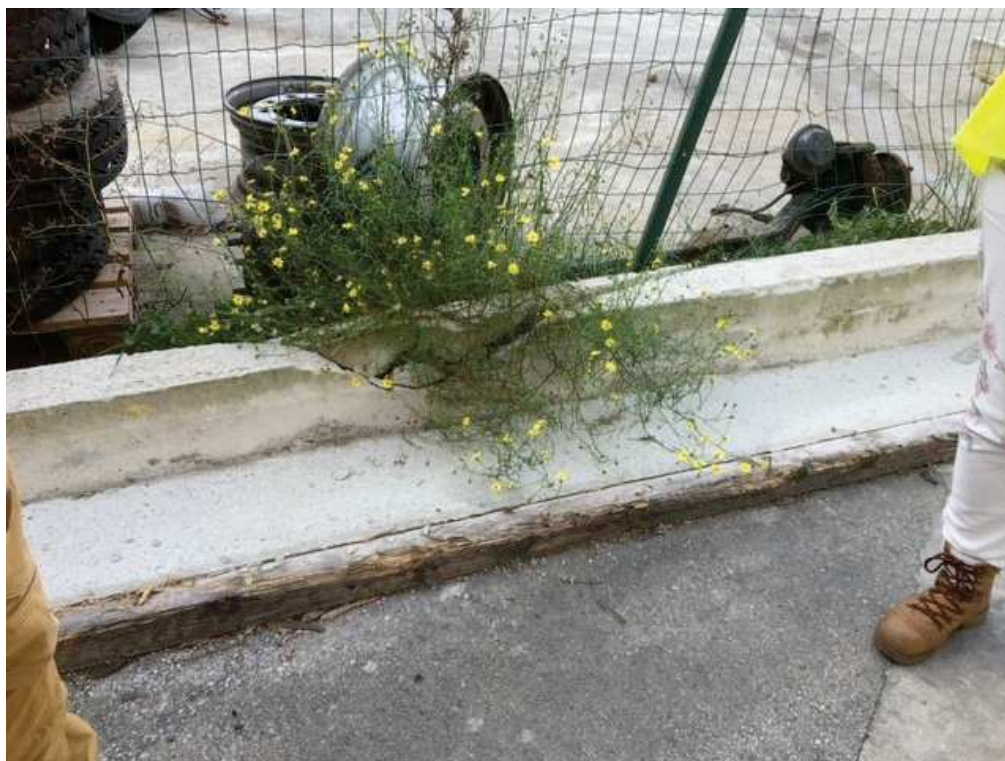
**NC 1 :** un morceau de muret d'enceinte est détérioré et de ce fait n'est plus apte à jouer son rôle de rétention des eaux en cas d'incendie (cf photographie n° 2 sur annexe photographie du rapport).

Muret d'enceinte détérioré

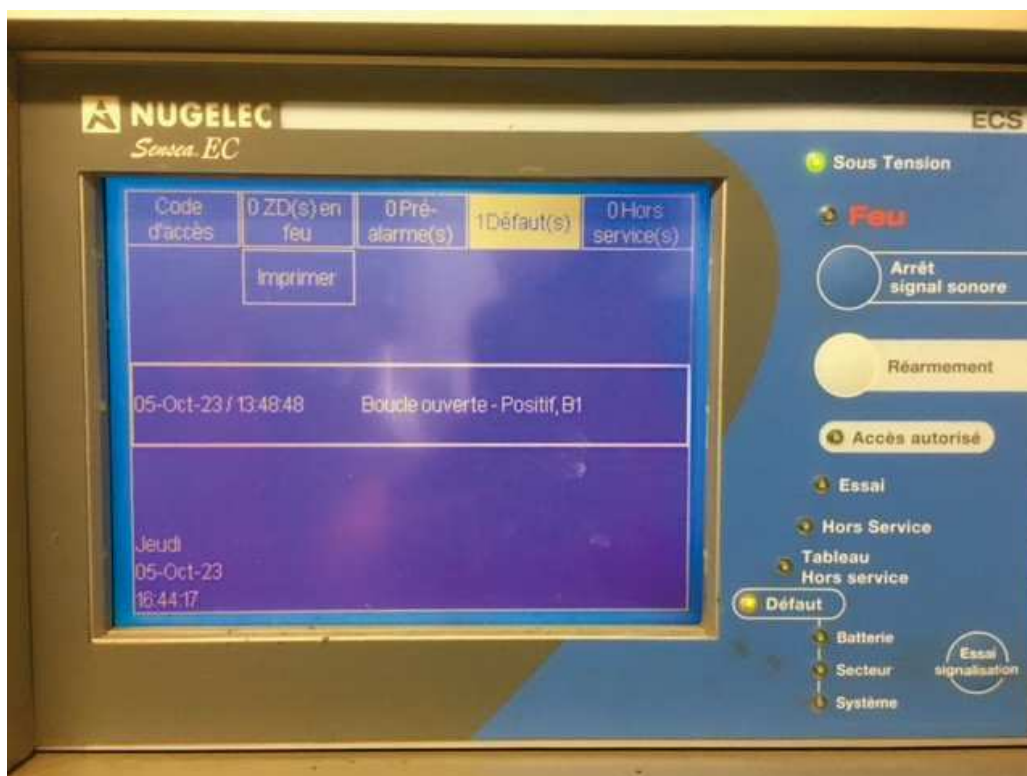
3

| <b>Constats :</b><br><b>non-conformité :</b> <p>La centrale de détection incendie NUGELEC indique un défaut « boucle ouverte positif B1 » rendant potentiellement inopérante une partie de la boucle.</p> <p>L'exploitant :</p> <ul style="list-style-type: none"><li>- précise que le système reste fonctionnel dans la totalité des points de détection, car l'alimentation de la boucle se fait dans les 2 sens ;</li><li>- indique avoir pris l'attache du constructeur qui va organiser le remplacement d'une carte défectueuse.</li></ul> <p><b>Pour solder ce constat, l'exploitant confirmera la remise en fonctionnement normal du système.</b></p> |

Centrale de détection incendie en défaut

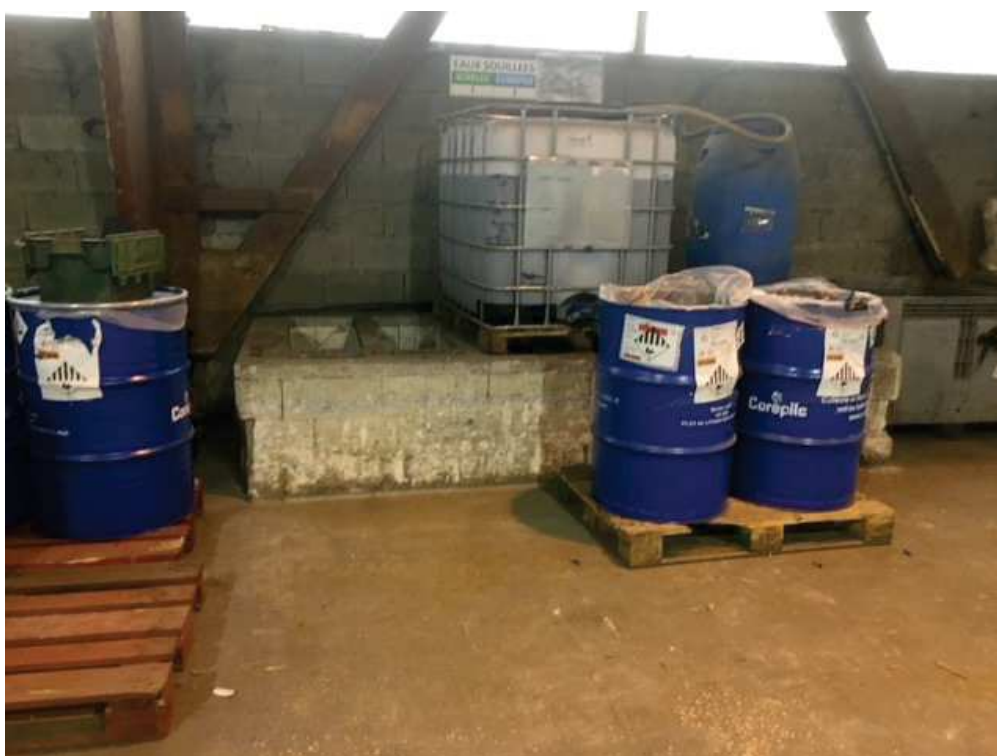
4

| <b>Constats :</b><br><b><u>Demande de complément :</u></b> l'exploitant justifiera que la capacité de rétention des eaux souillées (cf photographies n°4 et n°5 sur annexe photographie du rapport) visualisée lors de la visite des installations est étanche sur toute sa hauteur. |

Rétention des eaux souillées

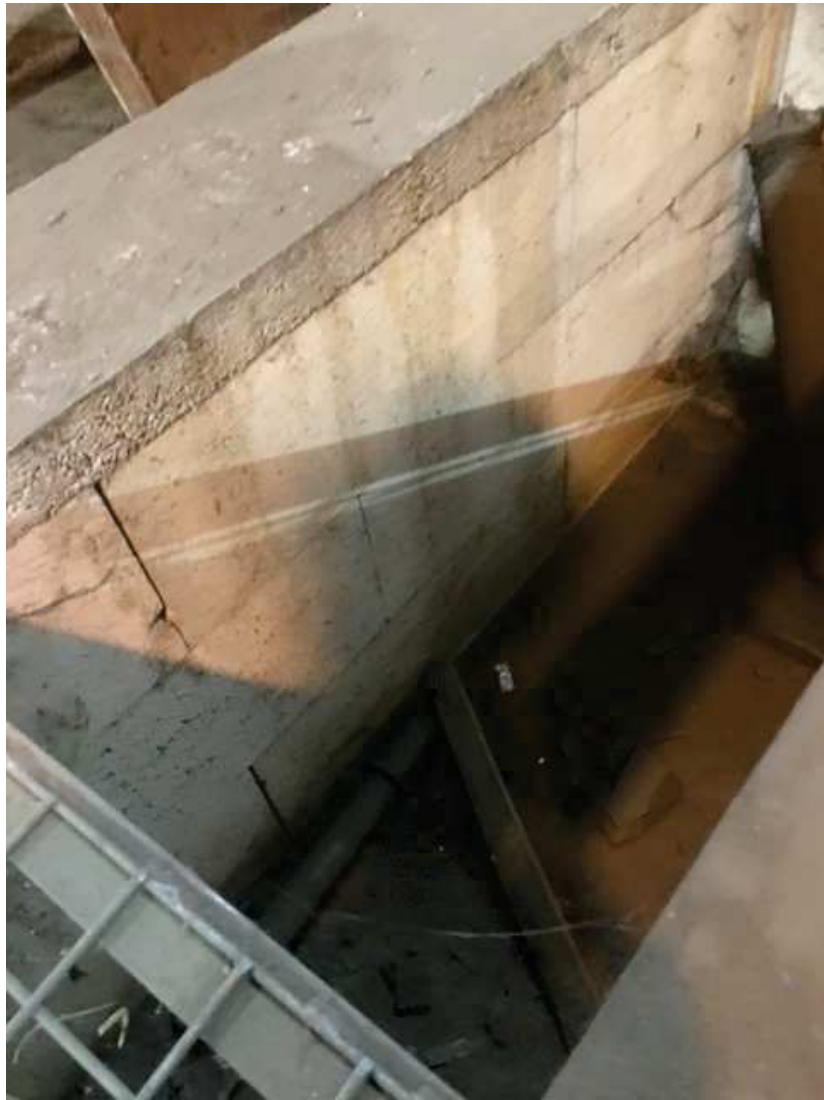
5

Rétention des eaux souillées
