Rapport de l'Inspection des installations classées

Visite d'inspection du 14/03/2025

TOUS LES COUSSINETS

62 RUE PIERRE CURIE
78130 Les Mureaux

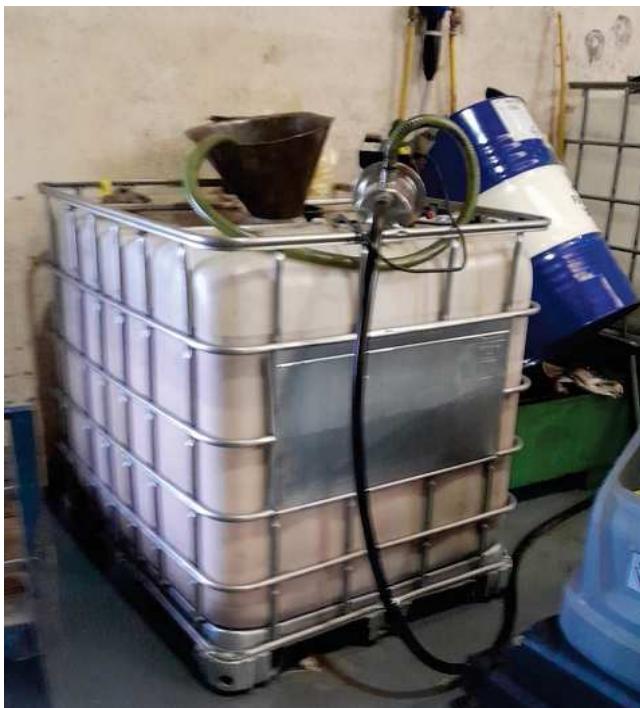
Point de contrôle n° 13 « Gestion de substances dangereuses »

Photo 1 : GRV dépourvu de rétention
(photographie prise par l'équipe d'inspection lors de la visite des installations le 14/03/2025) :

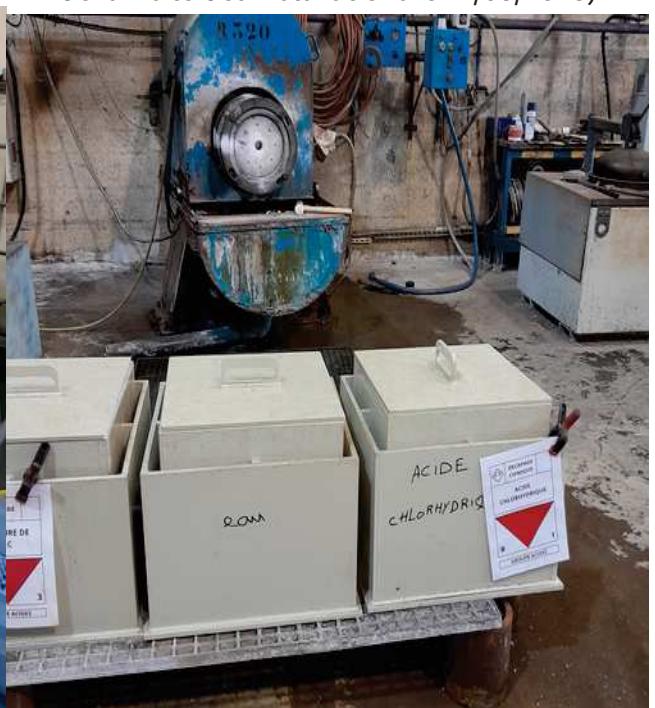
Sur site, au niveau des fours de réglage, l'équipe d'inspection constate que l'acide chlorhydrique, qui était stockée lors de la précédente inspection du 11/04/2023 dans des bidons coupés en deux et ne garantissant pas de bonnes conditions de sécurité, est désormais stockée dans des cuves neuves, adaptées, et équipées de rétentions intégrées (voir photo n°2 en annexe photographique).

Photo 2 : cuves neuves pour acide chlorhydrique :
(photographie prise par l'équipe d'inspection lors de la visite des installations le 14/03/2025)

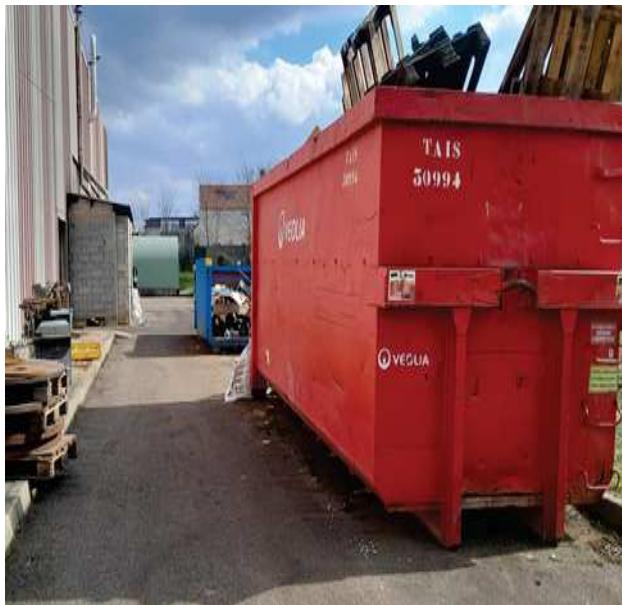
Point de contrôle (PC) n°14 : « Voie d'accès pompier »

Photo 3 : bennes obstruant la voie pompier
(photographie prise par l'équipe d'inspection lors de la visite des installations le 14/03/2025) :
