## **Rapport de l'Inspection des installations classées**

Visite d'inspection du 18/07/2024

#### **ARDOISIERE DES 7 PIEDS**

Références : 20240718-RAP-InspArdFBu-Morzine-vs  
Code AIOT : 0006101866

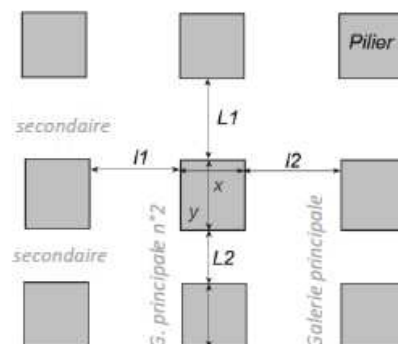
x	12 mètres
y	15 mètres
L1	6 mètres
L2	6 mètres
I1	12 mètres
I2	12 mètres

L'étude géotechnique préconise la géométrie suivante (cf schéma ci-dessus) :

- la géométrie du pilier devra respecter a minima les cotes suivantes :
  - Est/Ouest ( $x$ ) : 12 mètres ;
  - Nord/Sud ( $y$ ) : 15 mètres ;
- la largeur des galeries orientées Est/Ouest (galeries secondaires) est de 6 mètres (L1 ou L2) ;
- la largeur des galeries orientées Nord/Sud (galeries principales) est de 12 mètres (I1 ou I2)

L'inspection rappelle à l'exploitant qu'il doit respecter la géométrie du pilier suivante :

- $x$  (Est/Ouest dans la configuration actuelle) = 12 mètres ;
- $y$  (Nord/Sud dans la configuration actuelle) = 15 mètres.
