Rapport de l'Inspection des installations classées

Visite d'inspection du 19/02/2025

SABLIERE DE LA SARTHE

Références : 2025-70_INSP_RAP_HB_SABLIERE DE LA SARTHE - Les Mézières

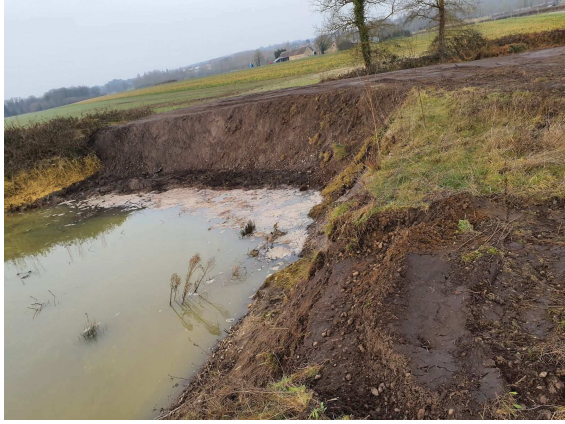
N°1 : Gestion de l'établissement

La société Carrière de l'ouest maison mère de la Sablière de la Sarthe exploitant de la carrière située au lieu dit "les Mézières" à Fercé sur Sarthe (ex Lafarge Granulat) a été contactée par la Mairie à partir de 17h le 17/02/2025 pour un écoulement anormal dans les fossés à proximité du dernier bassin de décantation des eaux de lavage de granulats/sables qui sert de bassin d'eau claire pompée pour être réutilisée. A 18h30 une brèche de 5 m de long s'ouvrait sur le champ mitoyen en direction de la ferme de la Pellerie. Le volume d'eau est estimé à moins de 30 000 m³ (1,8 ha de surface et une moyenne de 1,5 m de hauteur). Le personnel du site avait connaissance de la présence de ragondins sur les berges des bassins et en organise occasionnellement la gestion via des structures de gestion des organismes nuisibles (FREDON-POLLENIZ). L'écoulement entre les bassins de décantation précédents et le bassin d'eau claire a été stoppé. L'exploitant a colmaté la brèche le soir même et l'incident était clos autour de 23h30. Une vérification et un renforcement de l'édifice ont été réalisés le 18/02/2025. La visite d'inspection du 19/02/2025 a permis de confirmer la reconstitution d'un merlon périphérique d'une hauteur de 2 m à l'emplacement de la brèche.

brèche colmatée – vue de l'intérieur du bassin

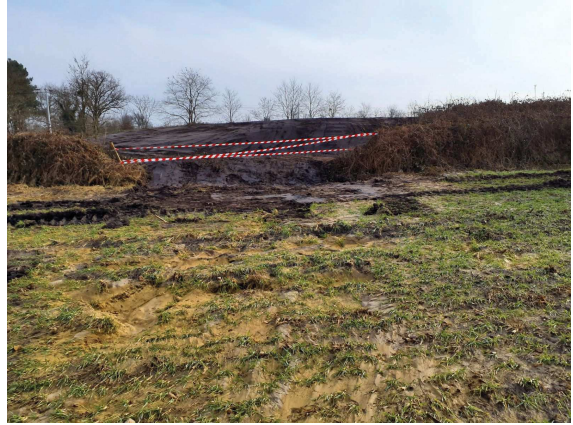
brèche colmatée – vue du champ
