## **Rapport de l'Inspection des installations classées**

Visite d'inspection du 24/06/2026

#### **LINAMAR FAMER TRANSMISSIONS**

**N° 1 : Rejet d'huile soluble dans l'environnement**

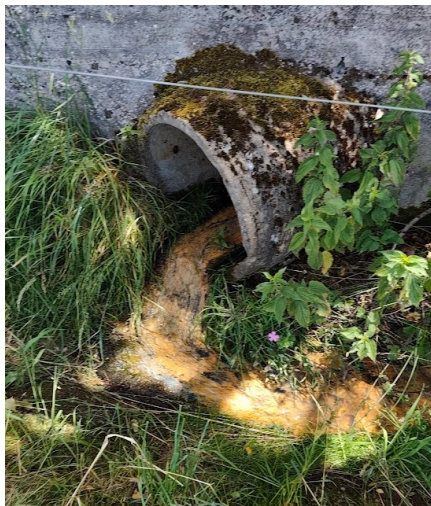
- **Suspicion de pollution historique** : La présence marquée d'algues et d'une prolifération potentiellement bactérienne de type *Zooglea* au niveau de la sortie de la buse (sous la RD500) plaide pour une **pollution chronique et ancienne**.

Sortie de buse passant sous la RD500

**Curage du réseau :** Se rapprocher des services de la Communauté de Communes pour planifier et prendre en charge le nettoyage/curage complet de la buse et du réseau de canalisations traversant sous la route départementale RD500 afin d'éliminer les dépôts résiduels de fluide d'usinage et d'éliminer les traces de Zooglea. L'inspection des IC transmettra le présent rapport à l'OFB ainsi qu'aux services vétérinaires.

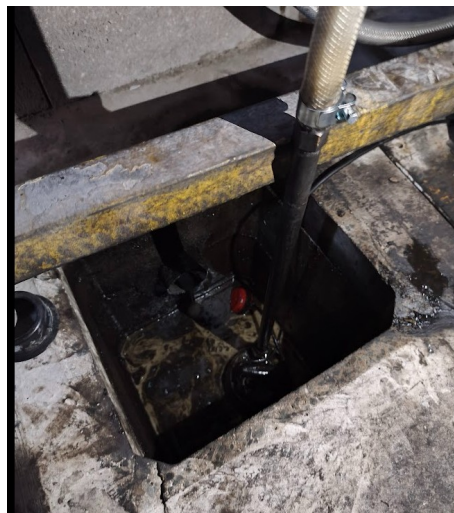
- Ce réseau défectueux étant contigu à la zone de récupération et de traitement des huiles usagées, des infiltrations d'huiles chroniques dans ce réseau pluvial pourraient ainsi expliquer la pollution constatée.

Regard de pompage des huiles usagées (regard potentiellement non étanche), voisin d'une descente d'eau pluviale (photo ci-dessous)

- **Mesures de pompage d'urgence** : Des opérations de pompage actif des huiles sont déployées au niveau des différents regards de transit où s'accumulent les fluides de récupération. Une entreprise de maçonnerie a été sollicitée par l'exploitant pour étanchéifier à court terme les regards fuyards (la solution retenue : bac d'étanchéité ou résine sera précisée à l'inspection des IC).

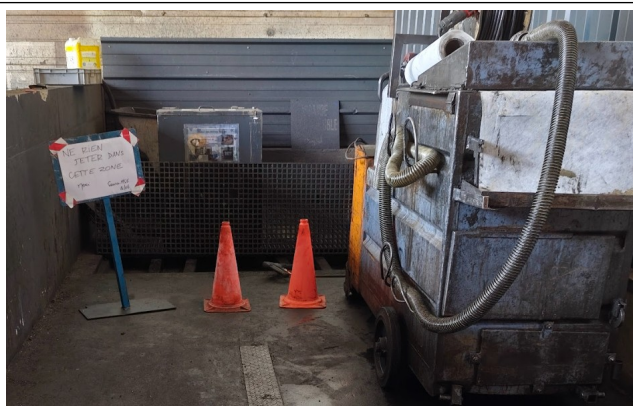
Zone de lavage à l'arrêt

**Interdiction de rejet :** Maintenir l'arrêt de la zone de lavage de copeaux métalliques et suspendre tout procédé susceptible d'alimenter le flux polluant tant que l'intégrité des réseaux n'est pas rétablie. L'exploitant indiquera à l'inspection les mesures qu'il compte prendre pour surveiller les rejets en cas de redémarrage de la zone de lavage.

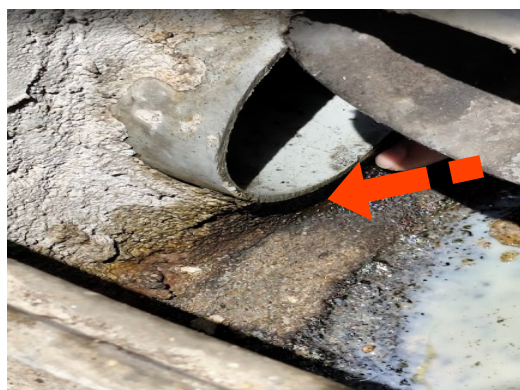
- En plus de l'impact possible lié à la zone de lavage des copeaux métalliques (mise à l'arrêt actée le 18 juin), l'exploitant a localisé une seconde anomalie : un **regard d'eau pluviale présentant un défaut d'étanchéité** au niveau de la génératrice inférieure d'une tuyauterie d'eau pluviale (descente d'eau de toiture se trouvant juste derrière les cuves de recyclage des huiles usagées). Des travaux ont par ailleurs eu lieu dans le voisinage du regard au mois de décembre 2025.

Suintement d'huile au niveau d'un regard d'eau pluviale en-dessous de la génératrice inférieure de la buse PVC grise (descente d'eau de pluie en toiture)

**2. Réparations et travaux structurels (Sous 8 à 15 jours)** Étanchéification des réseaux : Transmettre le calendrier d'intervention de l'entreprise de maçonnerie pour les travaux de réparation et de mise en étanchéité du regard d'eau pluviale fuyard (génératrice inférieure) en précisant la solution d'étanchéification retenue.

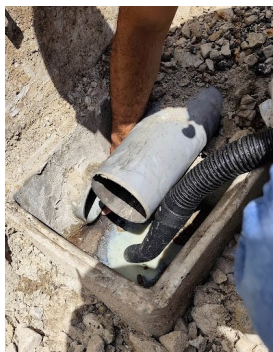
Pompage des effluents au niveau du regard, la descente d'eau pluviale se trouve juste derrière les cuves de recyclage d'huiles

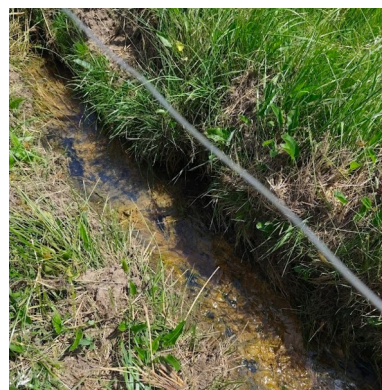
Etat ruisseau le 24 juin 2024 (eau translucide), mais écoulement d'eau malgré période de canicule
