## **Rapport de l'Inspection des installations classées**

Visite d'inspection du 30/01/2025

#### **SA VEHICULES INDUSTRIELS AVIGNONNAIS**

84300 Cavaillon

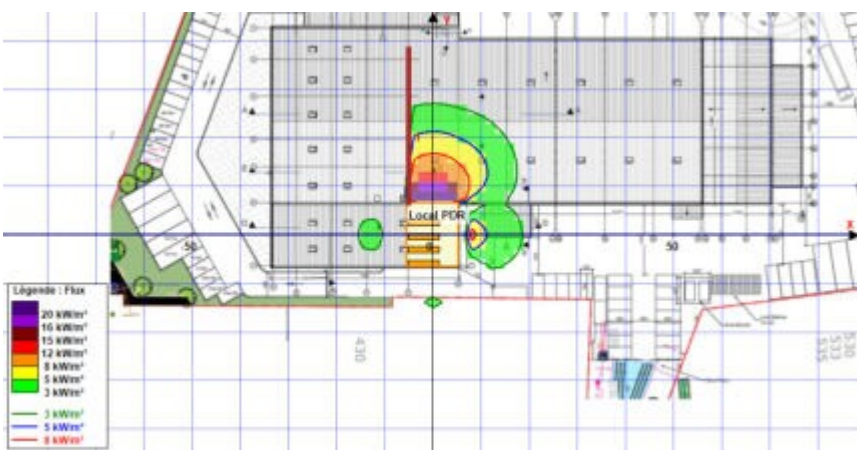
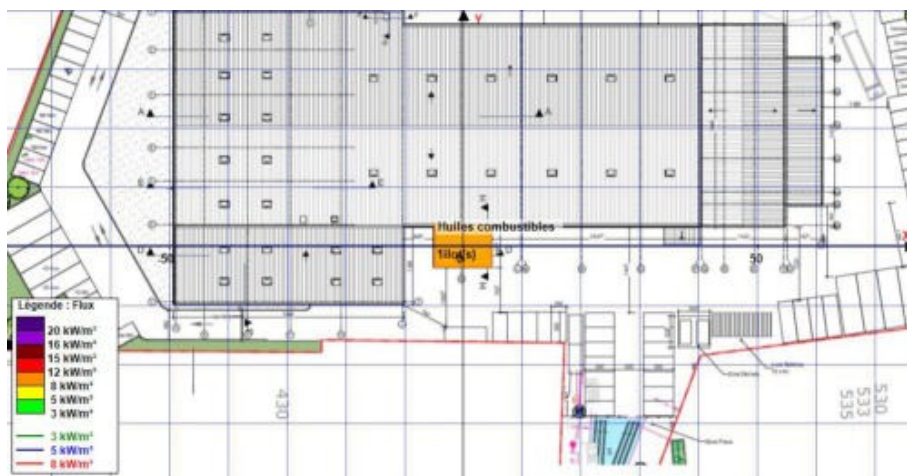
Figure 1. Étude des flux thermiques au niveau du local PDR et local Huiles (source PAC déposé le 27 mai 2024) :

L'étude montre que les flux ne sortent pas des limites du site (voir figure 1).

Concernant les données d'entrée utilisées dans l'étude Flumilog, le bureau d'étude a indiqué que le mur coupe-feu modélisé, avec un degré de résistance au feu de 15 minutes, ne correspond pas à celui observé sur le terrain. En effet, selon l'architecte accompagnant la société SAVIA, ce mur présente un degré coupe-feu de 2 heures (REI 120).

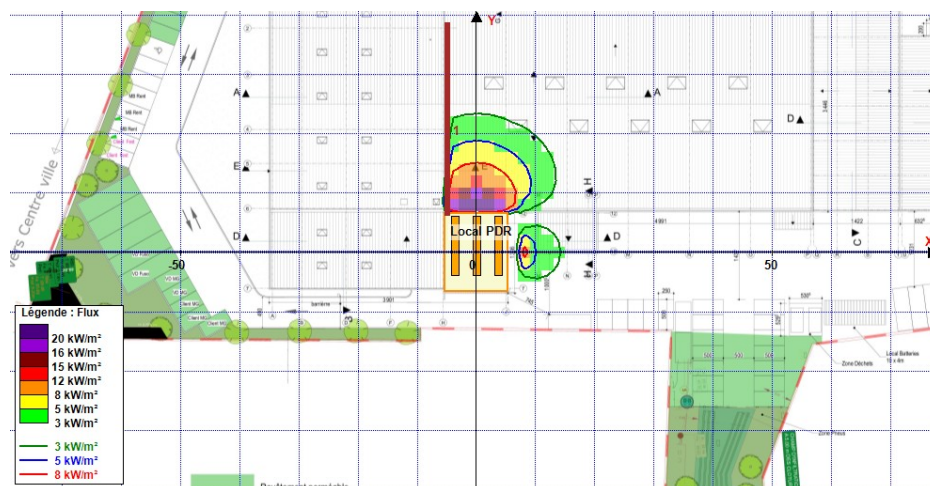
Figure 2. Étude des flux thermiques au niveau du local PDR avec une palette type 2662 (source PAC mis à jour déposé le 06 février 2025) :

L'exploitant a mis à jour son analyse, les dispositions constructives réalisées ont été intégrées notamment celles concernant le mur séparant les locaux PDR et Huiles de l'atelier, conçu avec un degré coupe-feu de 2 heures. L'exploitant précise qu'une ouverture vitrée de dimension 2,4 mètre de haut et 1 mètre de long sera aménagée au niveau RDC entre le local PDR et l'atelier. La modélisation flumilog réalisée pour ce local a pris en compte cette contrainte.

L'analyse fournie montre qu'aucun flux thermique ne sort des limites du site durant les 70 minutes de l'incendie modélisé (voir figure 2).

L'incendie du local PDR n'engendre pas d'effets dominos à l'extérieur du site mais possiblement au sein de l'atelier de réparation puisque les flux de  $8 \text{ kW/m}^2$  atteignent l'intérieur du bâtiment sur 9 mètres. L'exploitant indique que seuls des ponts élévateurs sont concernés et conclue à l'absence d'effets dominos.

L'inspection, en conclue donc que les ponts présents jusqu'à 9 mètres des limites du local PDR ne pourront pas être utilisés pour surélever des camions ou VL dans cette zone.

Compte-tenu de l'absence de risques, notamment d'incendie, en dehors du site consécutif à la localisation des locaux PDR et huiles, l'inspection est favorable à cette demande de dérogation. Il est rajouté une disposition précisant qu'aucun produit combustible (stockage, camions ou VL sur pont) ne peuvent être présent dans une zone de 9 mètres jouxtant la limite séparative de l'atelier et du local PDR.

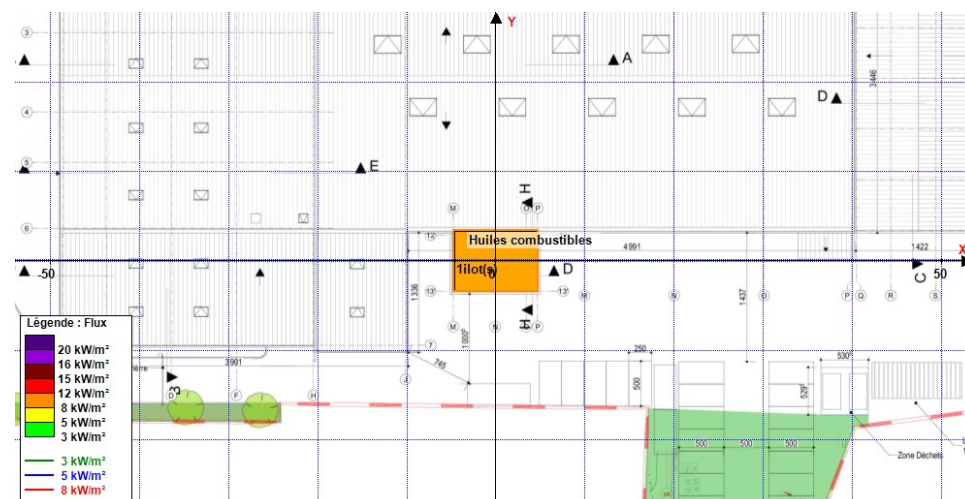
Figure 3. Étude des flux thermiques au niveau du local Huiles avec une palette type 1510 (source PAC mis à jour déposé le 06 février 2025) :

Dans le local huiles, sont stockés des produits non inflammables selon les FDS fournies par l'exploitant. Ce dernier a alors considéré un stockage de palette combustible type 1510 pour réaliser son étude flumilog, conditions pénalisantes dans les conditions normales d'exploitation. Durant les 85 minutes de l'incendie modélisé, aucun flux thermique ne sort du local (voir figure 3).

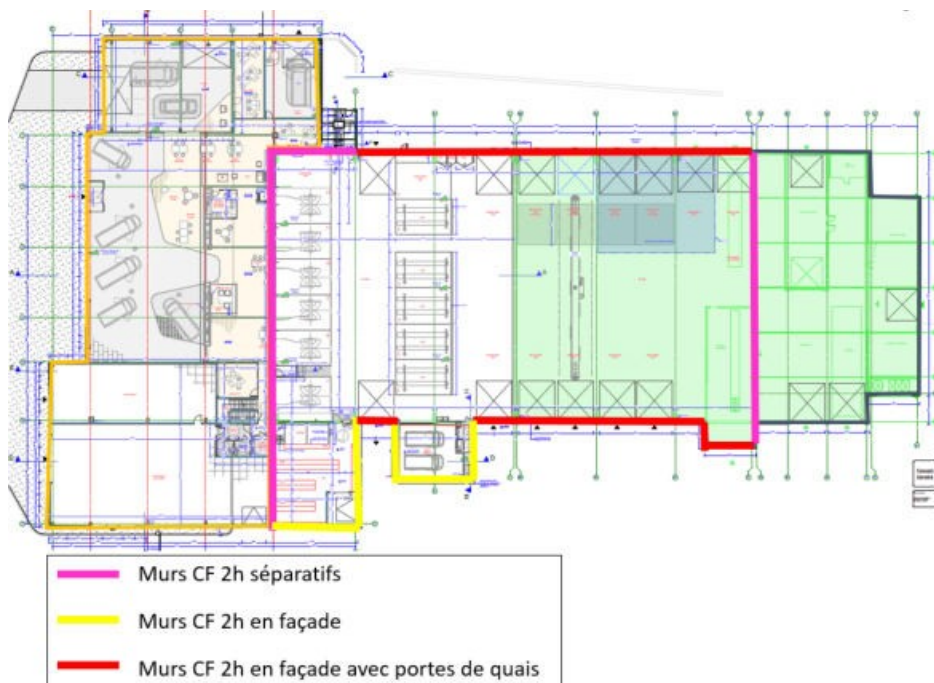
Figure 4. Schéma localisant les murs coupe-feu du site (source PAC déposé le 27 mai 2024) :

- Mettre en lieu et place des portes vers l'extérieur répondant à une résistance au feu de 30 min, des portes sectionnelles d'une résistance de flux thermiques de  $0,9 \text{ W/m}^2\cdot\text{K}$  : travaux réalisés le jour de la visite ;
- Remplacer le plexiglas au-dessous des portes sectionnelles par des panneaux de bardage CF 1h et dont une vue du positionnement des murs CF est présenté sur la figure 4 ;

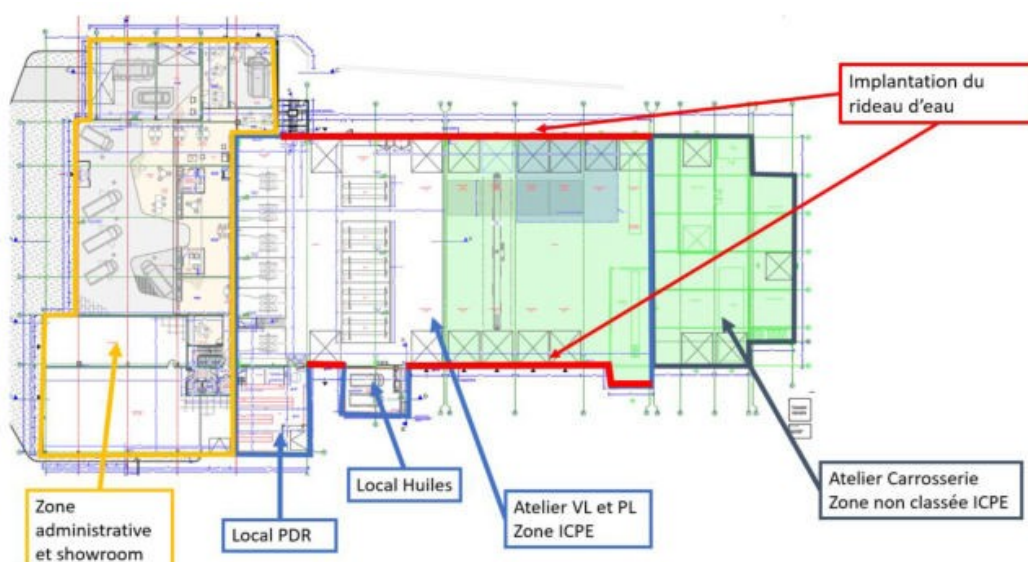
Figure 5. Implantation de rideau d'eau sur les deux façades Est et Ouest du site (source PAC déposé le 27 mai 2024)

- Implanter un rideau d'eau sur les deux façades (Est et Ouest) de l'atelier de réparation (voir figure 5).

L'inspection a demandé à l'exploitant de compléter les informations portant sur le fonctionnement du rideau d'eau. L'exploitant doit prévoir la mise à disposition de moyens supplémentaires types tuyaux d'alimentation raccordables aux poteaux d'incendie disponibles à proximité du site.

Au niveau de la façade Est, il est demandé de préciser le fonctionnement du rideau au niveau des extensions en saillies, local PDR, local huile et SAS situé en limite de l'atelier de réparation et de la carrosserie.

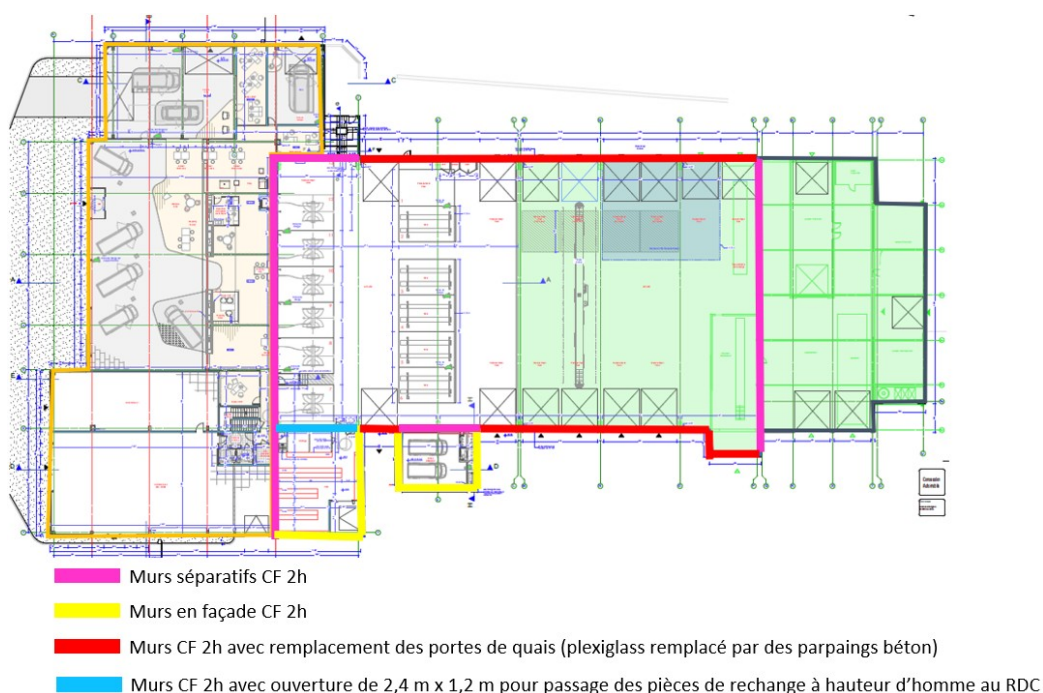
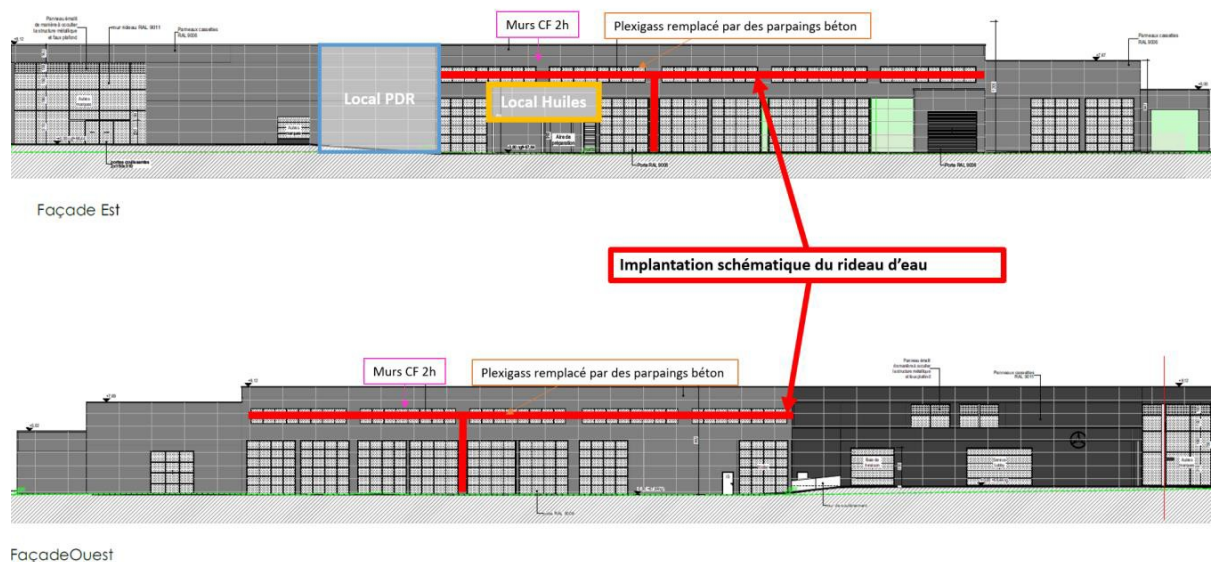
**Figure 6. Schéma localisant les murs coupe-feu 2 heures du site et un autre angle de vue sur l'implantation du rideau d'eau au niveau des façades Est et Ouest (source PAC mis à jour déposé le 06 février 2025) :**

La figure 6 montre la localisation des murs coupe-feu mis en place dans l'atelier ainsi que la disposition du rideau d'eau sous un angle de vue différent de celui proposé en figure 5.

Ce rideau d'eau peut délivrer jusqu'à 53,3 m<sup>3</sup>/h en conditions optimales. Afin d'être le plus efficace, chaque descente, similaire à une colonne sèche, sera équipée de tuyaux d'alimentation avec raccords et dévidoirs, permettant le raccordement par le SDIS au poteau incendie à proximité du site. Ce rideau d'eau est installé afin d'offrir une protection supplémentaire au niveau des portes sectionnelles donnant sur l'extérieur. L'exploitant propose d'intégrer une mesure spécifique à la procédure de mise en œuvre du rideau d'eau.

L'exploitant transmet dans un délai maximum de 3 mois après les travaux, les justificatifs démontrant le degré coup-feu deux heures des murs de l'atelier de réparation conformément au plan présenté. Dans le local PDR, au niveau R+2, la sortie de gouttière métallique apparente est supprimée dans le même délai.
