Rapport de l'Inspection des installations classées

Visite d'inspection du 16/03/2023

SIBELCO FRANCE

Références : D-00364-2023
Code AIOT : 0006400550

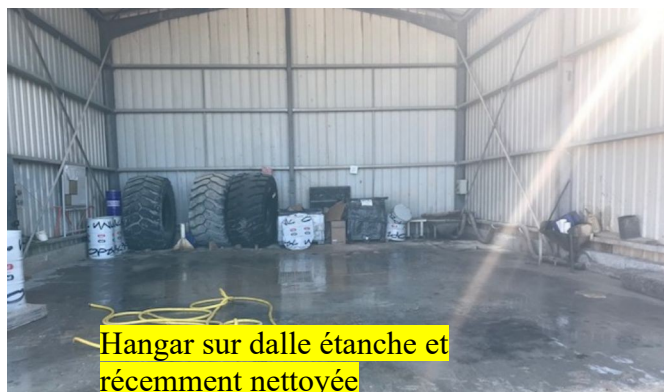
Constats du 16/03/2023 : La visite d'inspection a permis de constater:

- l'absence de traces d'huiles sur le sol du hangar ;
- que l'exploitant a justifié de la présence d'un système de détection de fuite sur les trois cuves (factures N°202220921912; 20220621622; 20220621627) ;
- la facture 20220621627 précise la présence d'un séparateur munie d'une grille ;
- l'exploitant n'avait pas fourni le descriptif des cuves, ni réalisé l'audit demandé.

Observations: L'exploitant portera à la connaissance de Madame la Préfète, sous trois mois, l'existence des deux cuves enterrées non recensées et du séparateur, conformément aux dispositions de l'article R.181-46 II du code de l'environnement. Ce dossier devra décrire les caractéristiques des deux cuves enterrées et de l'ouvrage relevé comme étant un décanteur-déshuileur, ainsi que les mesures mises en place afin d'assurer la protection des intérêts visés à l'article L.511-1 du code de l'environnement. En outre, il procédera à un audit des deux cuves enterrées afin de vérifier leur caractère étanche.

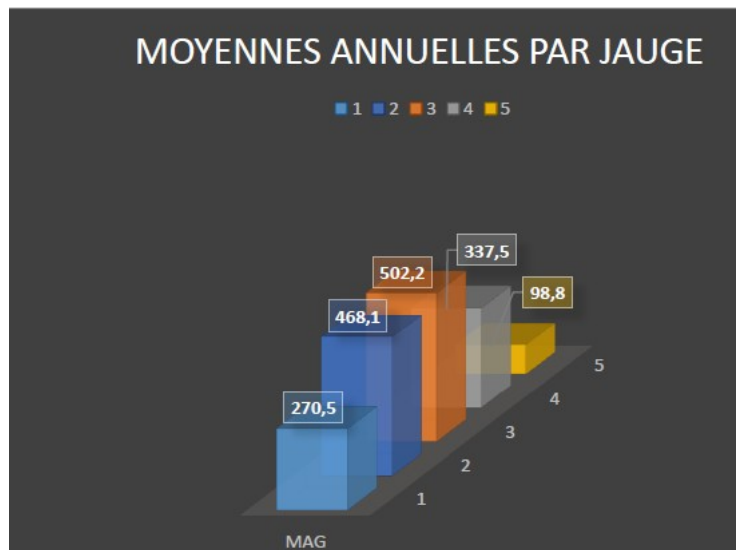
Il est constaté que les jauges de type "b" (2) et (3) présentent des teneurs élevées. Le tableau 5 issu du rapport précité synthétise les résultats :

Malgré les actions entreprises à la suite de l'inspection du 23/09/2020, la moyenne annuelle de la

teneur en poussières pour la jauge (3) de type B dépasse encore l'objectif de 500 mg/m ² /jour fixé par l'arrêté ministériel du 22 septembre 1994 modifié.
Le bilan des retombées de poussières dans sa dernière version ne prévoit pas d'actions de prévention complémentaire à mettre en place pour réduire les envols.
Observations : L'exploitant doit, dans un délai de 1 mois, mettre en place des mesures correctives visant à réduire les envols et atteindre l'objectif de 500mg/m ² /j de façon pérenne sur l'ensemble des jauges de type B. Ces mesures seront intégrées au plan de surveillance des émissions de poussières.
Type de suites proposées : Avec suites
Proposition de suites : Lettre de suite préfectorale
Proposition de délais : 1 mois

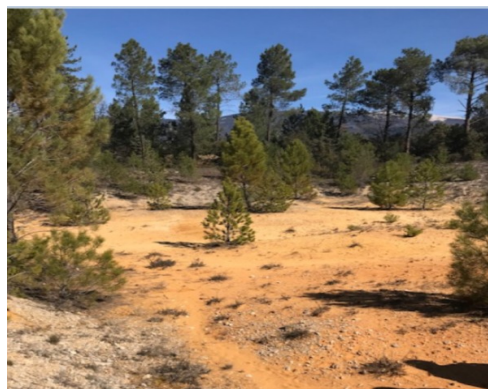
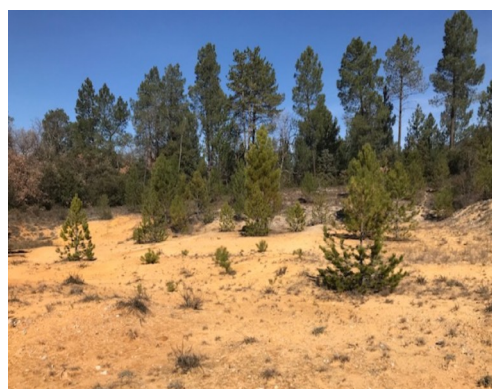
Vue générale de la sablonnière

- la présence d'une nouvelle espèce protégée le *Corispermum* de France localisée en 2014 sur quelques dizaines de mètres carrés au nord de la sablière, puis aucun individu n'a été recensé en 2019. Elle a été observée à nouveau en 2021 sur 88 stations réparties sur la zone d'extraction, en bord de piste et dans les talus sableux mobiles. L'espèce n'a pas été observée sur la sablière de compensation. (cf étude LPO de décembre 2022) ;

- la Bassie à Fleurs laineuses, présente sur le site et espèce protégée (100 individus en 2009, une dizaine de pieds en 2014, aucun individu en 2019). L'ensemble de ces espèces n'ont pas été revues en 2019 par le bureau d'étude en charge de l'audit écologique (Ecosphère) et non revue en 2022 (cf étude LPO de décembre 2022). D'après l'étude LPO décembre 2022, les prospections 2022 n'ont pas permis d'observer des espèces à enjeux sur le périmètre de la sablonnière compensatoire.

Observations : L'exploitant doit suivre les préconisations de son bureau d'étude spécialisé, en matière de suivi du Silène de Porto (suivi avec un pas de temps de 1 ou 2 ans). Par ailleurs, l'inspection prend note du programme mis en place à partir de 2023, afin de favoriser le retour et le développement du Silène de Porto.

Le suivi rapproché du bureau d'étude spécialisé doit conduire à se prononcer sur l'efficacité de ces mesures et, le cas échéant, proposer des actions complémentaires assurant l'atteinte de l'objectif de préservation du Silène de Porto.

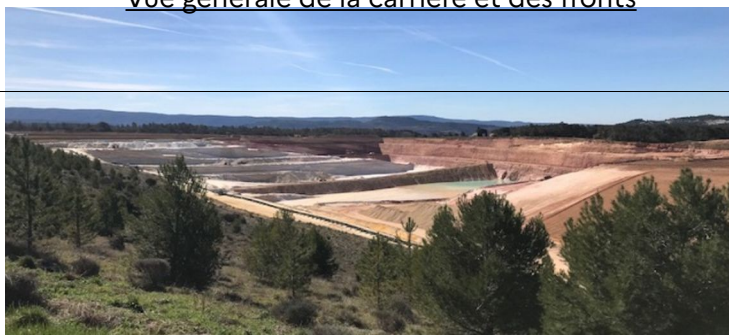
A ce stade, la hauteur des fronts est respectée, la largeur des banquettes est plus large, mais il n'est pas garanti que la pente du gradin soit égale ou inférieure à 80° ; celle-ci pouvant varier en fonction de la largeur actuelle de la banquette.
<u>Vue générale de la carrière et des fronts</u>

Observations : L'exploitant doit, dans un délai de 6 mois, produire une étude complémentaire dédiée au site des Crans, permettant de définir l'ensemble des paramètres géotechniques pertinents assurant la stabilité du massif. Le cas échéant, les travaux de mises en conformité nécessaires des fronts seront présentés.
Type de suites proposées : Sans suite
Proposition de suites : Sans objet
