## **Rapport de l'Inspection des installations classées**

Visite d'inspection du 10/05/2023

#### **CFS CELLPACK PACKAGING**

Références : 0006702557\_2023\_05\_10\_CFS Illfurth\_VIIC  
Code AIOT : 0006702557

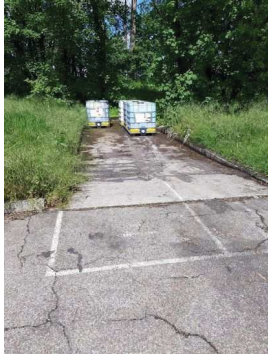
<p>suivantes :</p> <ul style="list-style-type: none"> <li>* 100 % de la capacité du plus grand réservoir ;</li> <li>* 50 % de la capacité totale des réservoirs associés.</li> </ul>
<p><b>Constats :</b> Lors de la visite d'inspection du 7 avril 2022, il avait été constaté la présence de très nombreux GRV et fûts dans la rétention extérieure du site en attente d'enlèvement (déchets). L'exploitant avait été mis en demeure par arrêté préfectoral du 22 mai 2022 de respecter les prescriptions de stockage (conformité de rétention).</p> <p>La visite du 19 juillet 2022, a permis de constater que l'exploitant avait diminué le volume de produit stocké. Il n'avait cependant pas été possible de lever la mise en demeure, car le volume de rétention et donc par voie de conséquence, le volume maximum de stockage n'était pas connu.</p> <p>Par courriel du 02 août 2022, l'exploitant a transmis une note de calcul précisant que le volume de la rétention est de 5.51 m<sup>3</sup>.</p> <p>Le jour de l'inspection, le 10 mai 2023, il a été constaté la présence de 4 containers de 1 m<sup>3</sup> dans la rétention. Ce stockage est compatible avec le volume de la rétention.</p> <div style="text-align: center;">

<p><b>Observations :</b> L'exploitant a indiqué lors de la visite qu'afin de garantir le non dépassement du volume maximum stockable dans la rétention, il a mis en place :</p> <ul style="list-style-type: none"> <li>- un enlèvement des containers toutes les 6 semaines quelque soit le stock,</li> <li>- la gestion des enlèvements et des rondes d'inspection par la coordinatrice Sécurité-Environnement du site.</li> </ul> <p>L'inspection considère que ces éléments ne permettent pas de garantir le respect du volume de stockage maximum de façon pérenne.</p> <p>L'exploitant transmettra dans un délai de 15 jours les propositions de mesures mises en place pour garantir le respect de ces mesures.</p>
<p><b>Type de suites proposées :</b> Sans suite</p>
<p><b>Proposition de suites :</b> Sans objet</p>

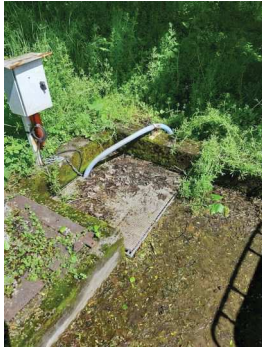
**Constats :** Le jour de l'inspection, il a été constaté la présence d'une pompe à demeure dans la rétention (cf constat n°1). La pompe est située au fond de la rétention dans un puisard et sous une grille.

Il a été constaté la présence d'un tuyau de refoulement de la pompe destiné à rejeter les effluents pompés juste à côté de la rétention dans l'herbe.

L'exploitant précise qu'après chaque événement pluvieux, les eaux sont pompées et rejetées directement dans le milieu, sans contrôle.

Ces eaux sont potentiellement polluées par lessivage des égouttures ou des fuites sur les containers.

Cette pratique est un non respect de l'article 45 de l'arrêté ministériel du 02/2/98. En effet, la vidange des eaux de la rétention vers le milieu présente un risque de pollution.

**Observations :** L'exploitant ne doit plus rejeter vers le milieu, les eaux de ruissellement ayant lessivées la rétention et son contenu (déchets).

L'exploitant doit mettre en place sur la rétention une protection contre les intempéries.

Pour les sols, des prélèvements et des analyses doivent être réalisés dans les zones où ces eaux ont été rejetées.

Pour les eaux souterraines, l'exploitant pourra soit utiliser le réseau historique du contrôle de la nappe déjà présent sur le site, si les ouvrages sont correctement positionnés et permettent d'identifier un éventuel panache de pollution (ex : pz 2).
