**Rapport de l'Inspection des installations classées**  
Visites d'inspection du 28 février et du 3 mars 2025

**Bois Ariégeois & Charpentes**

Références : 2025/50-51  
Code AIOT : 0006803856

**N° 1 : Réparation du groupe hydraulique**

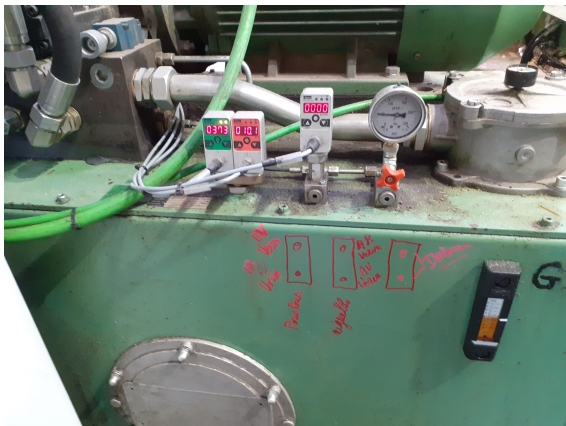
| <p><b>Constats :</b></p> <p>L'inspection des installations classées constate le remplacement du raccord du flexible à l'origine du déversement survenu le 24 février 2025, par un flexible suffisamment long pour relier, sans besoin de raccord, le groupe hydraulique au convoyeur « pouss-pouss ». L'inspection des installations classées constate également que ce flexible a été sorti du caniveau du réseau d'eaux pluviales.</p> <p>L'inspection des installations classées constate également la mise en place de capteurs de niveau au niveau du groupe hydraulique concerné.</p> |

*Capteurs\_groupe\_hydraulique*

| <p><b>Demande à formuler à l'exploitant à la suite du constat :</b></p> <p>L'inspection des installations classées demande à l'exploitant de lui préciser les modalités de report des défauts signalés par ces capteurs, ainsi que l'asservissement du fonctionnement de la ligne à ces capteurs.</p> <p>L'exploitant doit également intégrer la vérification du bon fonctionnement de ces capteurs aux opérations de maintenance préventive du groupe hydraulique, et intégrer à la ronde effectuée par l'équipe de nuit de la maintenance la vérification visuelle du niveau du groupe hydraulique.</p> |
