## **Rapport de l'Inspection des installations classées**

Visite d'inspection du 06/05/2022

### **Ancienne décharge - St Vincent sur Graon**

Lieu-dit La Gobine  
85540 ST VINCENT SUR GRAON

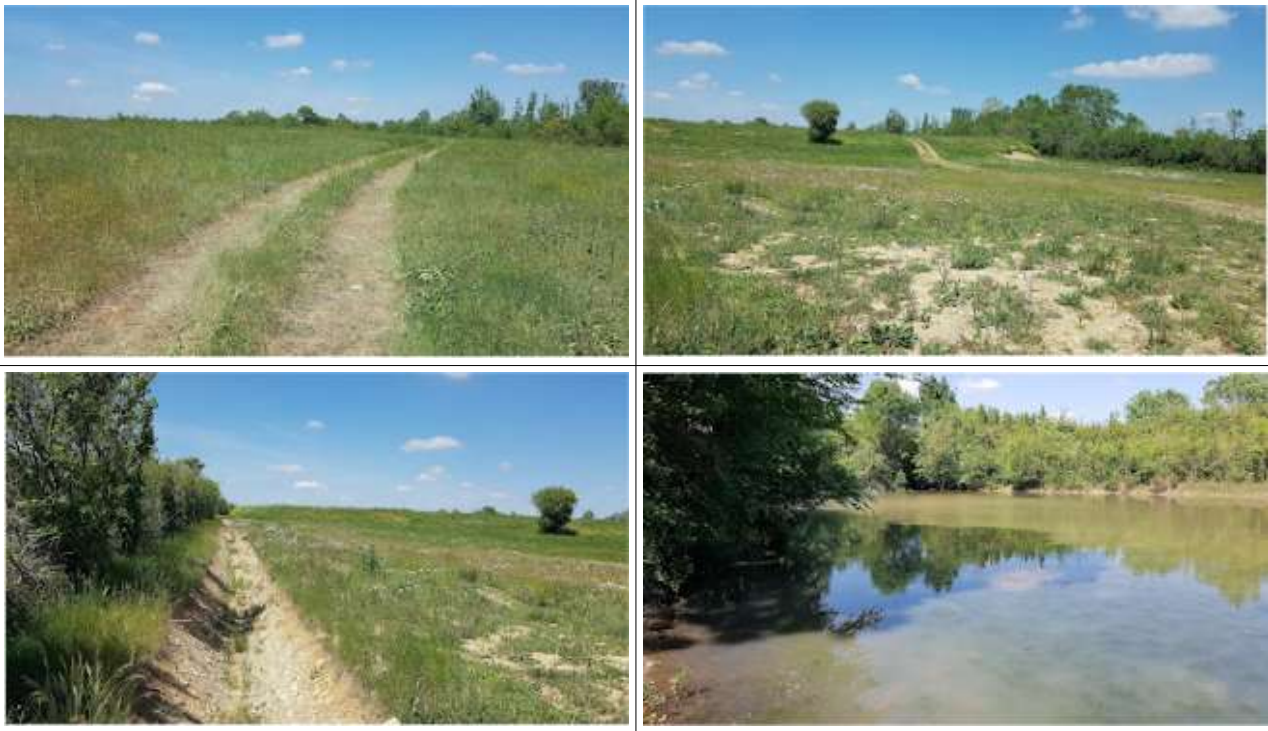
| <b>Prescription contrôlée :</b><br>III. — Lorsque les travaux prévus dans le mémoire ou prescrits par le préfet sont réalisés, l'exploitant en informe le préfet.<br><br>L'inspecteur de l'environnement disposant des attributions mentionnées au 2° du II de l'article L. 172-1 constate par procès-verbal la réalisation des travaux. Il transmet le procès-verbal au préfet qui en adresse un exemplaire à l'exploitant ainsi qu'au maire ou au président de l'établissement public de coopération intercommunale compétent en matière d'urbanisme et au propriétaire du terrain.<br><b>Constats :</b> L'inspection a reçu un mémoire de cessation d'activité pour l'ancienne décharge exploitée par la communauté de communes du Pays du Moutierrois. Ce mémoire, ainsi que les travaux finaux de reprofilage des pentes et des fossés, ont été réalisés par la communauté de communes.<br>La visite a montré que les travaux ont été réalisés conformément aux informations transmises, et que le site présente désormais un aspect naturel.<br>Les deux bassins de collecte des eaux ont été maintenus. Des analyses comparatives entre l'année 1999 et 2021 montrent une nette amélioration de la qualité des rejets (exemple DCO de 420 en 1999 et 12 mg/l en 2021).<br>Le site et ses deux bassins s'intègrent bien dans le paysage agricole voisin.<br>En conclusion, l'inspection ne formule pas d'observation sur les travaux effectués. |
