Rapport de l'Inspection des installations classées

Visite d'inspection du 11/01/2022

JEAN CHEREAU

Références : 50/2021-011

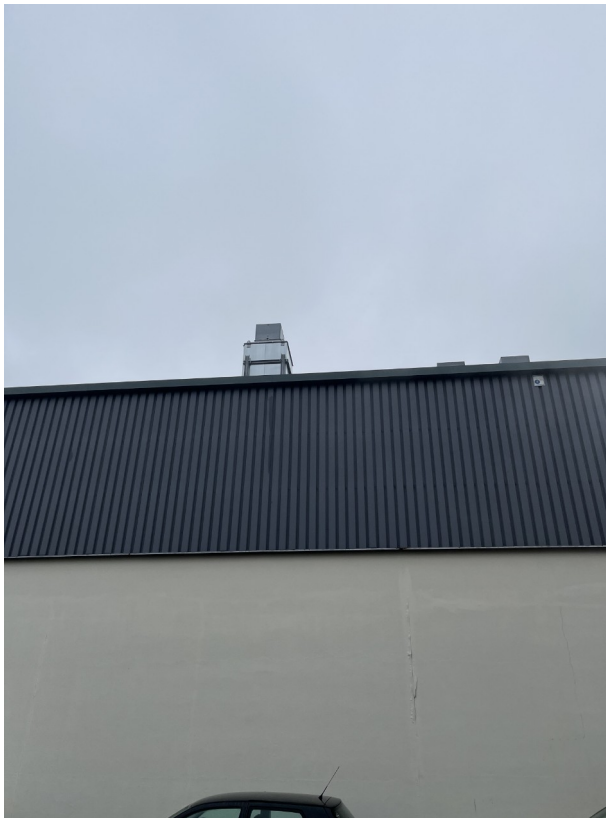
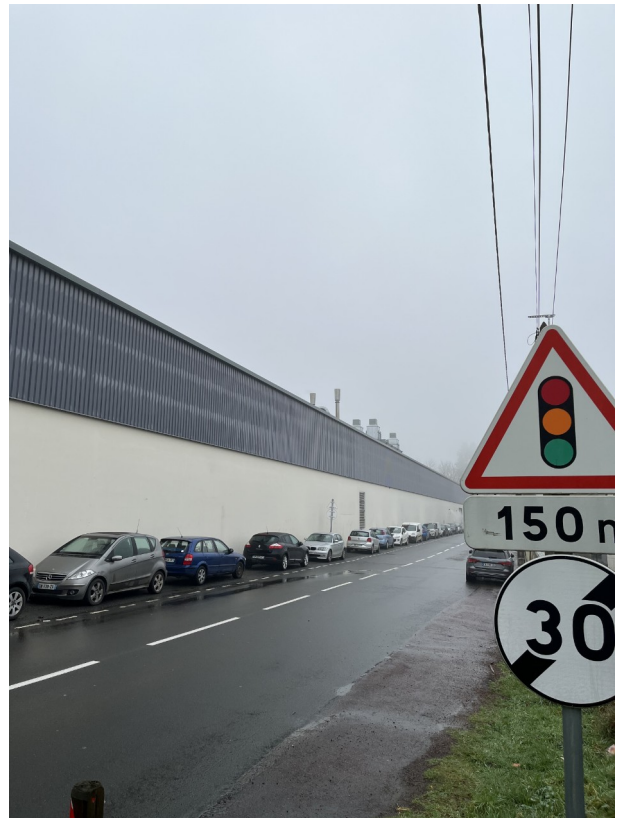
Constats : En vue de réduire les nuisances sonores ressenties par des riverains, l'exploitant a engagé d'importants travaux visant à réduire ses émissions sonores. Il convient de rappeler que l'établissement se situe dans un environnement urbain et que les premières habitations se trouvent à proximité immédiate des limites du périmètre des installations classées. L'exploitant a procédé à l'installation de silencieux à baffles sur le système d'extraction d'air des cabines de peinture qui constituait la principale source de bruit mise en cause par les riverains et dont une campagne de mesures acoustiques avait mis en évidence des dépassements des niveaux d'émergence autorisés. Comme le montrent les photos ci-dessous, les silencieux ont été installés en toiture, ce qui a nécessité préalablement le renforcement du plancher pour qu'il soit en mesure de supporter la charge supplémentaire liée au dispositif.

La dernière campagne de mesure de bruit ayant été réalisée en 2019 et une surveillance devant être réalisée tous les 3 ans, une campagne de mesure de bruit devra être menée en 2022. Les résultats seront transmis à l'inspection des installations classées dès réception du rapport.

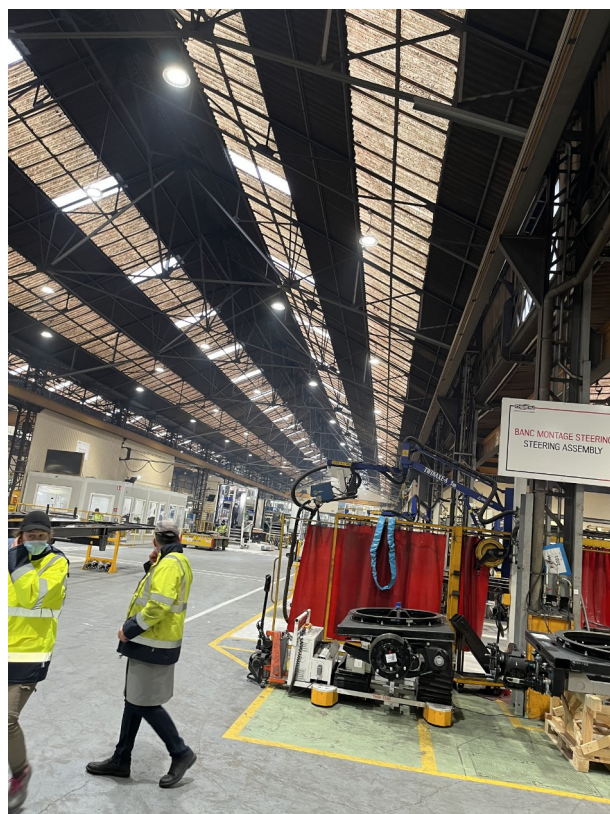
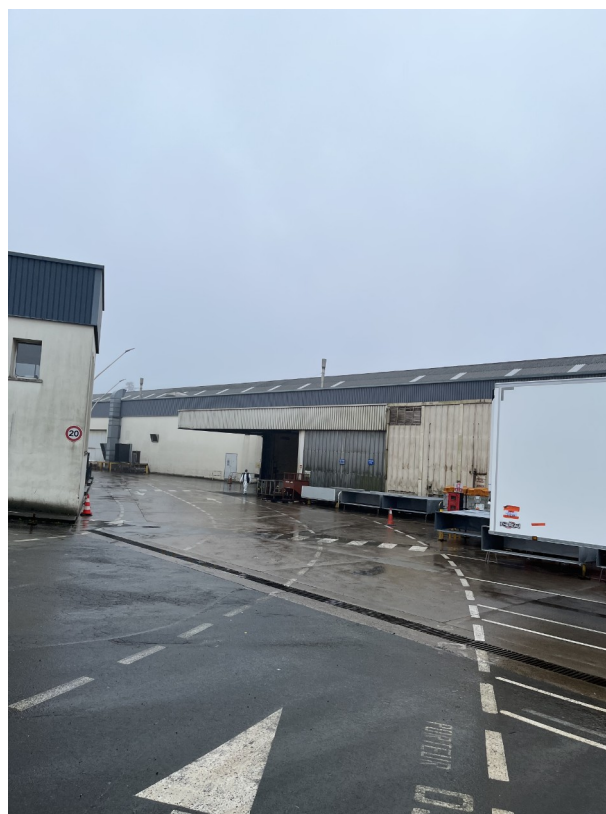
Constats : L'exploitant a procédé à l'installation de tôles ondulées « fusibles » dans le bâtiment principal de production, bâtiment C1. Au regard des documents transmis par l'exploitant, la surface de toiture désormais équipée de ces plaques transparentes est de 320 m², une surface légèrement supérieure à 2 % puisque la surface au sol du bâtiment est de 12 470 m².

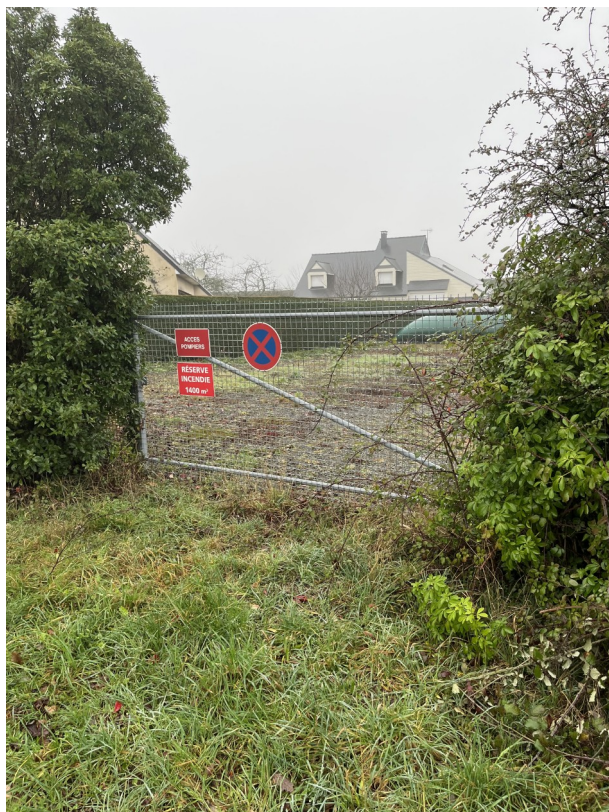
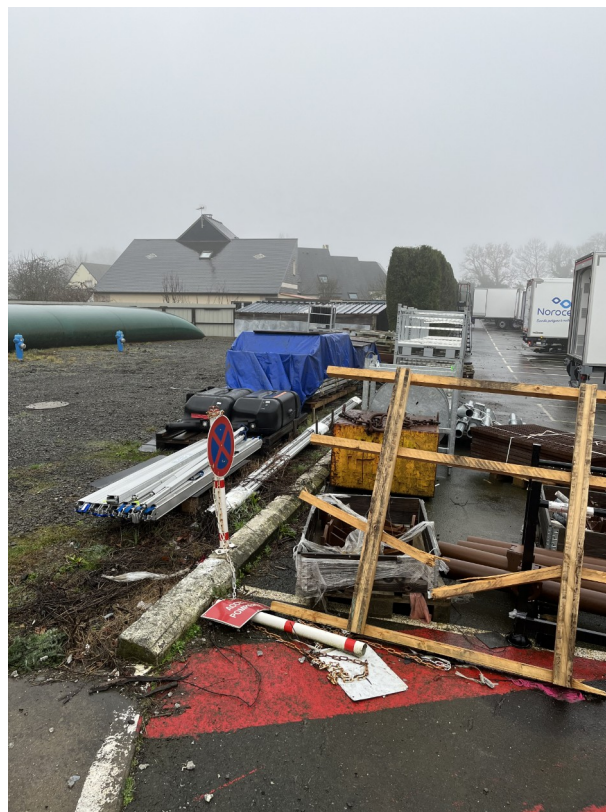
Constats : Les voies d'accès à la réserve d'eau en cas d'incendie doivent être dégagées de toute objet ou végétation susceptibles de gêner le passage que ce soit côté voie publique ou côté voies internes de l'établissement, cf. photos ci-dessous.

D'une manière générale, l'exploitant doit renforcer les mesures visant à maintenir un bon état de propreté des voies de circulation. La présence de plastiques ou de déchets divers a été constatée sur certaines voies de circulation ou de parkings.

Proposition de suites : Mise en demeure, respect de prescription
