### Inspection préalable à la mise en service du casier 3.4

Le dossier de conformité des ouvrages exécutés, en cours de finalisation le jour de l'inspection, a été transmis par message électronique le 27 septembre 2022. Celui a été réalisé à la société ALPES Ingé et porte la référence AF21-050-A, daté du 16 septembre 2022.

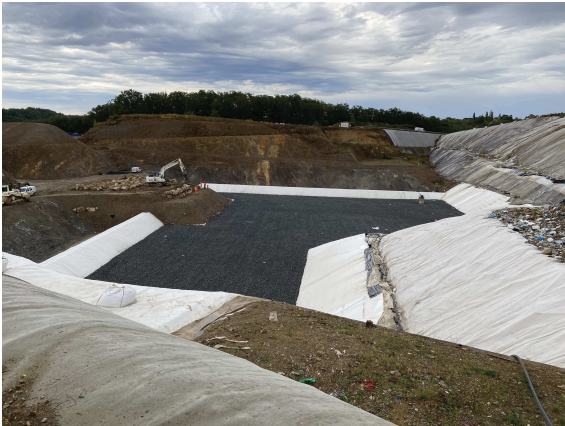
Talus du casier 4.1

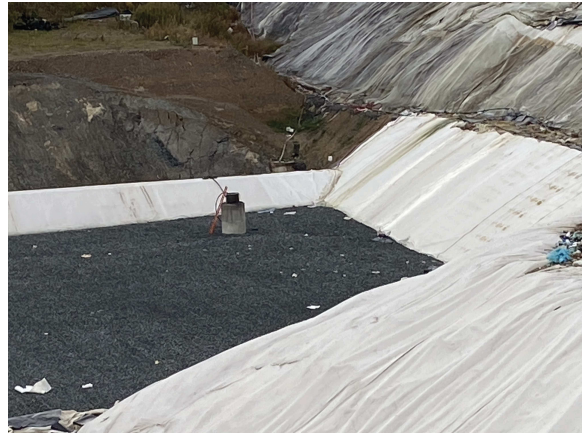
Puits de pompage des lixiviats du casier 4.1

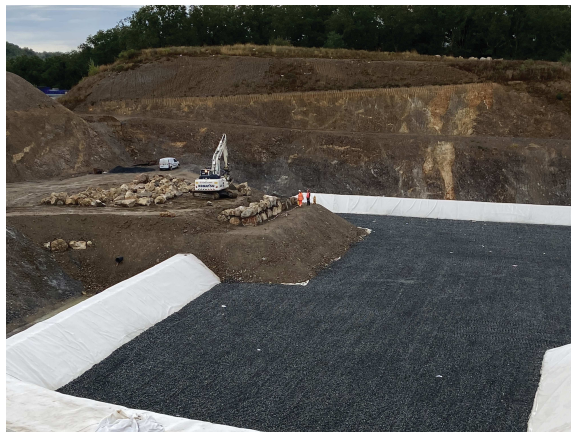
Le quai de déchargement pour permettre la vidange des bennes en cours de finalisation le jour de la visite.

Quai de déchargement du casier 4.1 à finaliser

**Conclusions :** sur la base des constats relevés le jour de la visite et du dossier transmis les 2 septembre 2022, 27 septembre 2022 et 10 octobre 2022, que l'admission des déchets dans le casier 4.1 peut débuter. Toutefois, vous voudrez bien me transmettre préalablement les éléments attestant la finalisation et la sécurisation du quai de déchargement.
