## **Rapport de l'Inspection des installations classées**

Visite d'inspection du 25/11/2025

#### **SARL SCIERIE NIER**

Références : 2025\_Is086TS2  
Code AIOT : 0006104793

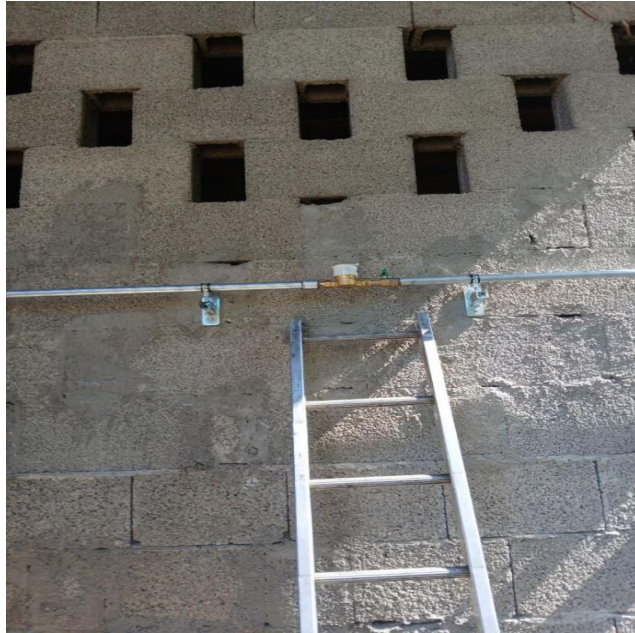
<b>Constats :</b> Les postes de consommations d'eau sur le site sont : - des usages sanitaires (de l'ordre de 144 m <sup>3</sup> pour une année) ; un compteur d'eau est en place ; - des usages industriels avec l'alimentation en eau de la cuve de traitement du bois pour la dilution du produit de préservation du bois ; le prélèvement s'effectue sur le réseau communal sans compteur (constat en 2023).  Pour rappel, en 2023, l'inspection constatait que les volumes d'eau consommés dans le réseau public n'étaient pas relevés tous les mois dans un registre . En 2024, l'inspection constatait que l'exploitant tenait un registre plus ou moins renseigné avec un volume estimatif d'eau ajouté pour la dilution du produit de préservation du bois. Aucun compteur n'était posé pour le relevé de la consommation.  Par courriel du 28 octobre 2024, l'exploitant transmet la facture de la pose d'un compteur d'eau pour la consommation en eau pour l'usage industriel (facture n°07/2024/01 du 26/07/2024). Le compteur est posé.

Compteur eau potable pour l'eau industrielle

Le 25 novembre 2025, l'exploitant présente le registre de relevé de consommation d'eau industrielle, qui mentionne une consommation d'eau potable industrielle à zéro m<sup>3</sup>. Depuis le début de l'année 2025, l'exploitant dilue le produit de préservation du bois par de l'eau de pluie récupérée au sein de son établissement. Les quantités d'eau de pluie sont mentionnées dans le registre présenté à l'inspection.

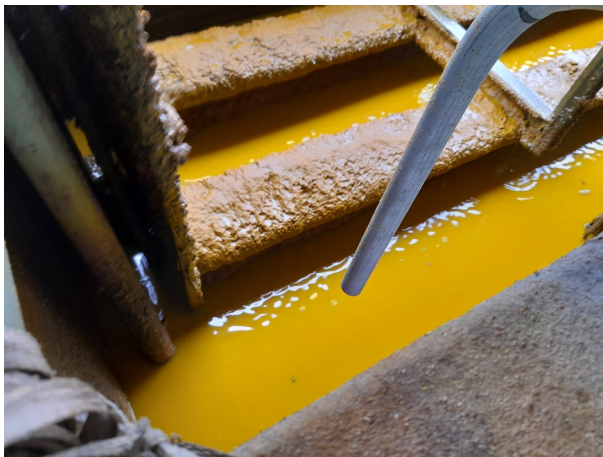
Le 25 janvier 2025, il est constaté que le tuyau en PEHD a été remplacé par un tuyau en métal et fixé au mur et positionné au-dessus de la cuve de traitement environ 50 cm au-dessus du niveau haut du produit de traitement. Une vanne d'arrêt avant le compteur est en place.

*Arrivée d'eau potable pour la dilution du produit de préservation du bois*

Apposer une plaque ou une fiche au-dessus du compteur d'eau process afin d'indiquer la fermeture obligatoire de la vanne d'alimentation de la cuve hors opération de dilution.

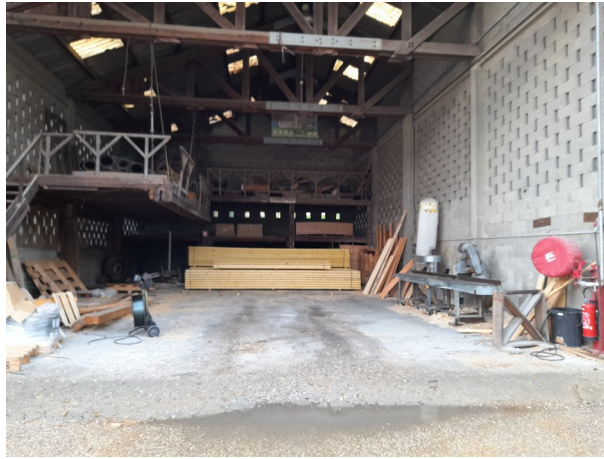
- sous un hangar (couvert et étanche au sol) situé derrière la cuve de traitement,

*Hangar de stockage pour le séchage*

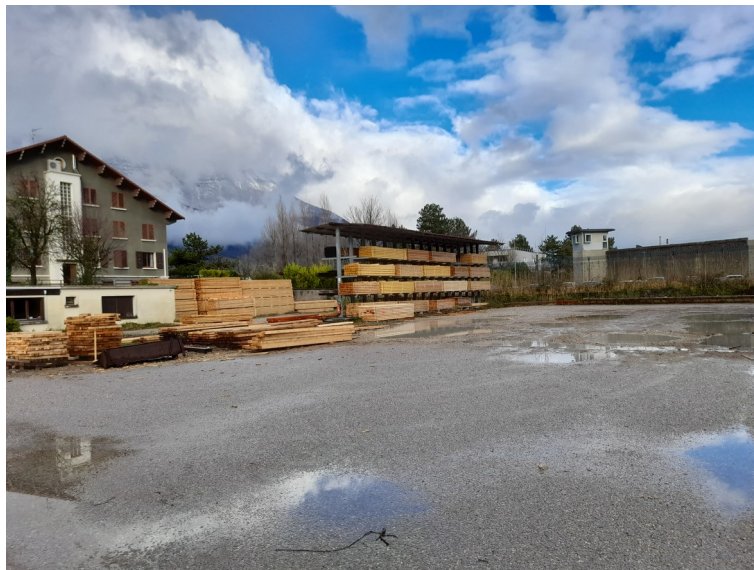
- soit acheminé au niveau de la zone de stockage couvert du bois situé sur le site (auvent et dalle au sol).

*zone de stockage extérieure*

- la zone de stockage extérieure du bois (auvent et dalle au sol) n'est pas à l'abri des intempéries (pluie associée à du vent) ;
- une palette de bois venant d'être traitée n'est pas à l'abri des intempéries, elle est située sur un sol bétonné. Les eaux polluées sont susceptibles de rejoindre le réseau d'eau pluvial (grille d'eau pluvial située à proximité).

**Ces constats sont non-conformes.**

Respecter les précautions de séchage fixées dans la fiche technique du produit utilisé. Notamment après traitement, les bois doivent être stockés à l'abri pendant 24h minimum et ne doivent pas être exposés aux intempéries avant d'avoir retrouvé leur humidité de service (fiche technique du produit utilisé).

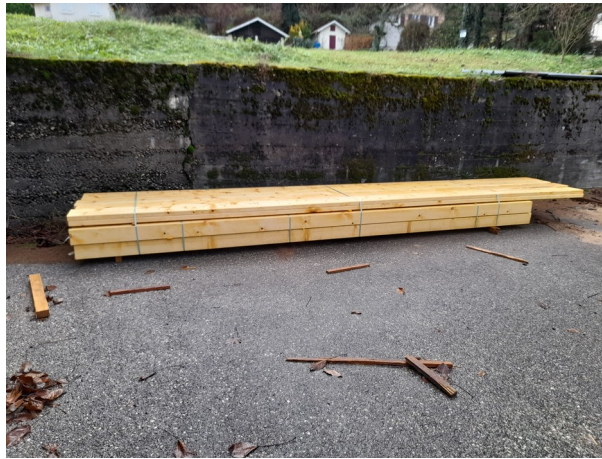
*Palette de bois traitée non à l'abri des intempéries*
