## **Rapport de l'Inspection des installations classées**

Visite d'inspection du 16/01/2023

#### **EUROSERUM**

71118 Saint-Martin-Belle-Roche

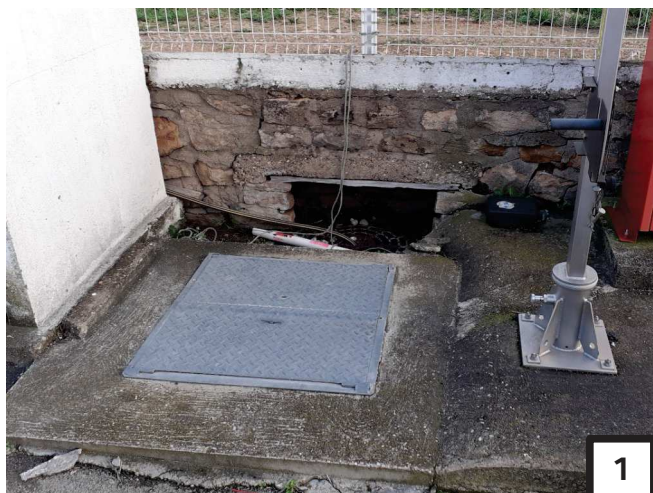
Ce point de rejet est aménagé pour réaliser des contrôles quotidiens (photographie n°1). Selon le registre de surveillance présenté par l'exploitant, les VLE relatives à la DCO et les MES sont dépassées de manière chronique :

**NON-CONFORMITE :** dépassements répétés des VLE relatives à la DCO et les MES dans les eaux pluviales. Ces dépassements étant toujours présents alors que la production de poudre de lait a cessé, ils constituent potentiellement un effet résiduel de cette ancienne activité. Dans le cadre de la mise en sécurité abordée dans les constats précédents, et notamment de son point 4° (surveillance des effets de l'installation sur son environnement), l'exploitant intégrera au dossier de mise en sécurité attendu :

- l'analyse permettant d'identifier les causes de ces dépassements ;
- la liste des actions prévues pour le respect des VLE précédentes.

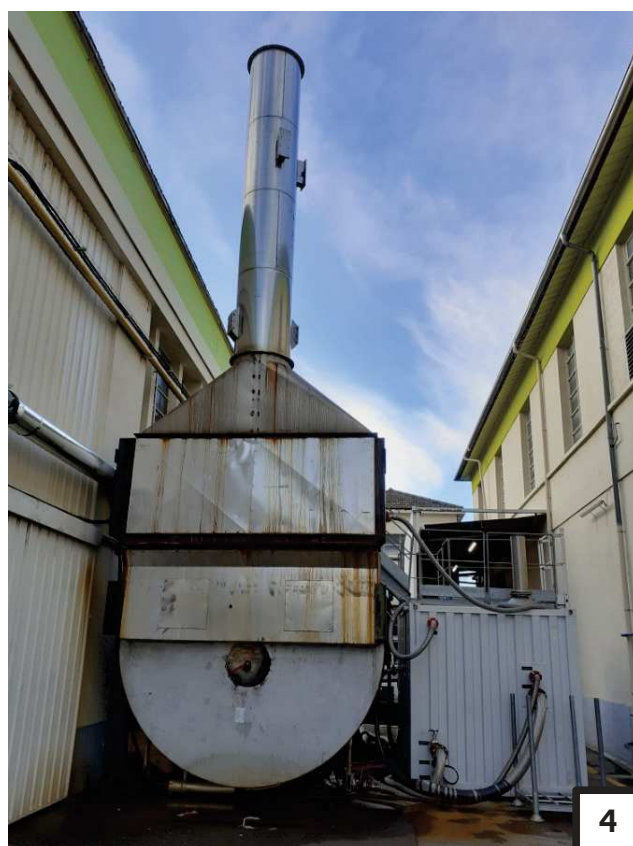
| <b>Constats :</b> Le jour de l'inspection, il est constaté la présence d'une nouvelle chaudière d'une puissance d'entre 5 et 10 MW environ, à proximité de la chaufferie (photographie n°4). L'exploitant explique que cette chaudière a été installée durant la dernière semaine de l'année 2022 afin de remplacer les deux chaudières existantes du site (l'une étant hors-service et l'autre n'étant plus adaptée aux nouvelles conditions d'exploitation). Selon l'exploitant, cette chaudière restera en place au moins durant la période de transition vers une éventuelle reprise, soit 18 à 24 mois au minimum.<br><br><b>NON-CONFORMITE :</b> cette modification n'a pas été portée à la connaissance du préfet.<br><br>Le dossier de porter à connaissance attendu intégrera en outre : <ul style="list-style-type: none"><li>- une analyse du nouveau classement des installations de combustion présentes sur le site au titre de la rubrique 2910 ;</li><li>- une justification du respect des prescriptions générales applicables à la nouvelle chaudière ;</li><li>- une analyse de l'impact de la chaudière sur l'accès du SDIS à l'ensemble des installations en cas de sinistre, et de manière générale sur les mesures de gestion des risques déjà en place sur le site ;</li><li>- le programme de surveillance des rejets qu'il est prévu de mettre en place.</li></ul><br>Un guide d'aide à la rédaction d'un dossier de porter à connaissance a été transmis à l'exploitant en parallèle du présent rapport.<br><br>Par ailleurs, le dossier de mise en sécurité attendu dans le cadre de la cessation de l'activité de production de poudre de lait (Cf. constats précédents) devra le cas échéant faire état de l'évacuation ou de la mise en sécurité des anciennes chaudières. |
