## **Rapport de l'Inspection des installations classées**

Visite d'inspection du 11/05/2022

#### **Sucrerie de Bois Rouge**

Références : SPREI/UDEC/SD/710099/2022-0856

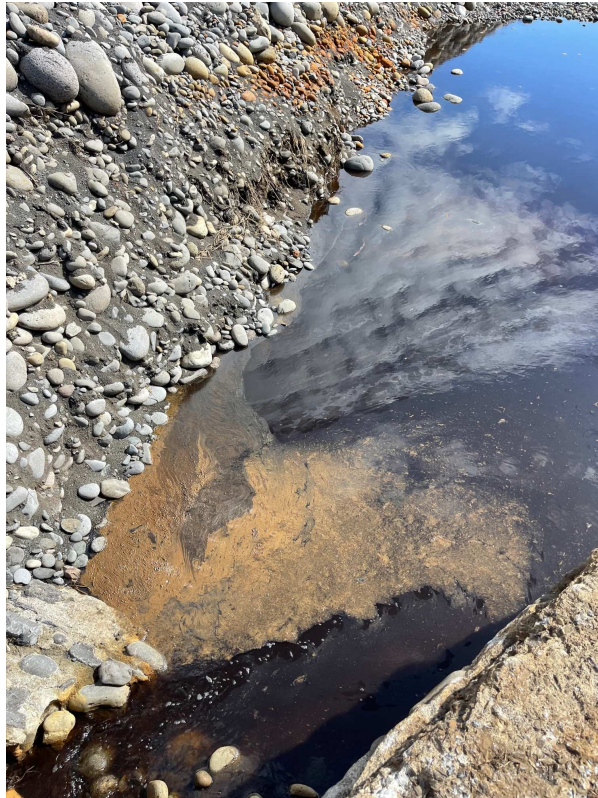
Le rejet constaté n'est pas représentatif des rejets autorisés. Il importe d'en identifier la cause et d'y remédier.

**Constats :** Les effluents rejetés à l'émissaire (rejet 1) au jour de l'inspection présentent une couleur marron. Une nappe stagnante d'aspect mousseux de couleur marron est également visible quelques mètres en-dessous de l'émissaire :

D'après l'article 4.3.5.1 de l'arrêté préfectoral du 9 septembre 2021, le rejet 1 regroupe les eaux de sortie de station d'épuration interne, les eaux de refroidissement et les eaux pluviales. Or, durant la période d'intercampagne la station d'épuration interne et les tours aéroréfrigérantes ne fonctionnent pas et le jour de l'inspection aucun épisode pluvieux n'était en cours. Il s'agit donc d'un autre rejet, non autorisé.

L'exploitant fournit sous 15 jours l'origine d'un tel rejet. S'il s'agit d'un rejet accidentel, il transmet en parallèle un rapport d'incident ou d'accident présentant les actions correctives envisagées conformément à l'article 2.6.1 de l'arrêté préfectoral du 9 septembre 2021.
