## **Rapport de l'Inspection des installations classées**

Visite d'inspection du 05/11/2024

#### **RITLENG Revalorisations**

Lieu-dit Gaensweid  
33 rue Principale  
67270 ROHR

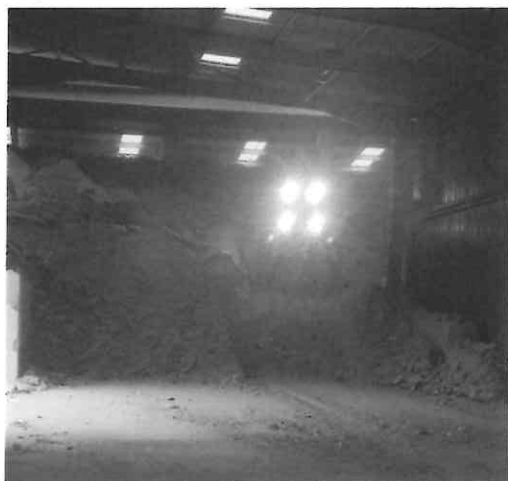
**Constats :** l'aire de réception des déchets et l'aire d'entreposage des produits triés et des refus ne sont pas nettement délimitées, séparées et clairement signalées.

Les camions déchargent leurs déchets dans le hangar de stockage de déchets entrant au plus près du stockage, l'opérateur passe avec sa chargeuse et fait un contrôle visuel rapide, mais il n'y a pas de délimitation et séparation clairement signalées entre l'aire de réception des déchets et l'aire d'entreposage des produits triés et des refus :

le déchargement des déchets de plâtres avant acceptation est fait en contact avec le stock de déchets déjà acceptés.

De plus, un tas de déchet de plâtre à traiter est présent hors du bâtiment.

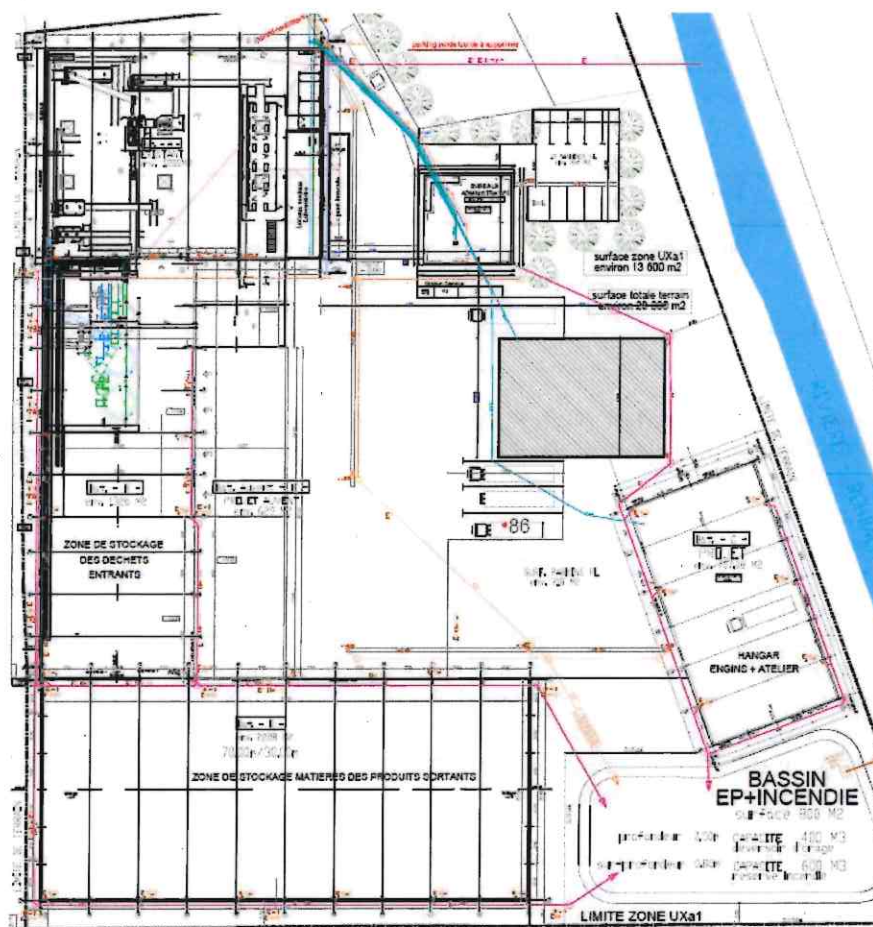
L'inspection constate que ce hangar est ouvert sur ses faces donnant sur la cour de l'usine. Il ne possède pas de portes et ne peut donc être fermé.

De plus, un hangar est ouvert sur une face au nord du bassin où sont stockés des déchets légers (notamment des billes de polystyrène), destiné initialement à être un garage : l'exploitant a rajouté des filets anti-envol. L'ouverture permettant le passage de la benne qui transfère les déchets légers, et du camion qui les enlève, n'a pas de porte.

Les installations et leurs annexes ne sont donc pas disposées, aménagées et exploitées conformément aux plans et données techniques contenus dans les différents dossiers déposés par l'exploitant.

Or, lors de la visite du 05/11/2024, la fermeture complète des bâtiments n'était toujours pas mise en place.

L'exploitant a transmis un porté à connaissance en mars 2024, complété le 10/06/2024, dans lequel il est prévu la fermeture complète des bâtiments, avec mise en place d'un auvent muni d'une porte coulissante latérale.

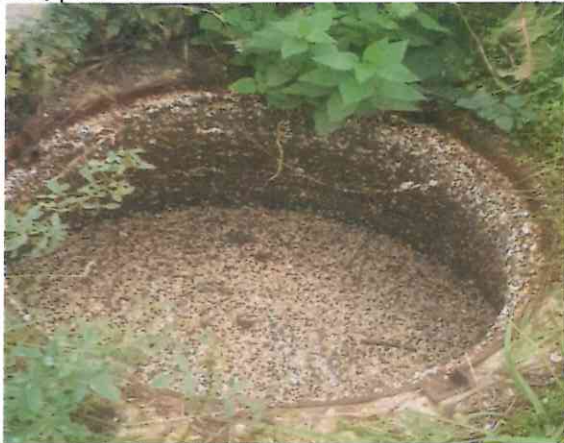
| <p><b>Constats :</b></p> <p>L'exploitant a déclaré qu'il n'a jamais effectué de nettoyage de ces séparateurs depuis leur mise en place il y a plus de 5 ans.</p> <p>De plus il a été constaté lors de l'inspection la présence importante de boues d'hydrocarbures dans le séparateur, ainsi que de granulé de polystyrènes : ces granulés sont susceptibles d'atteindre le bassin des eaux, puis la rivière.</p> |

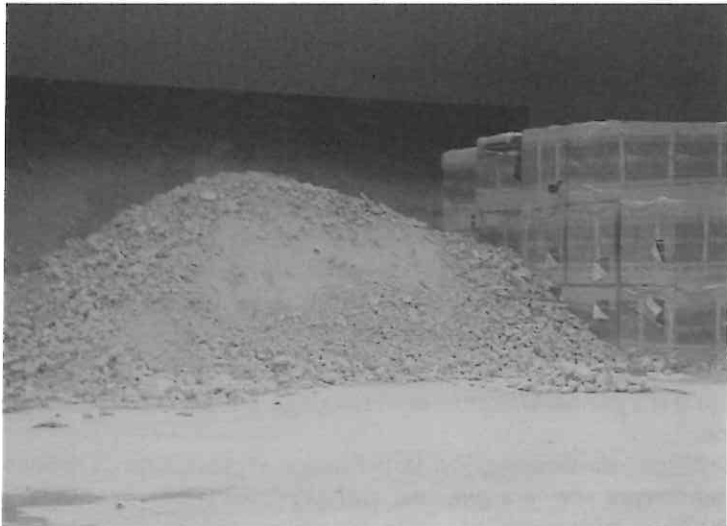
| <b>Constats :</b> L'exploitant n'a pas fourni de valeur de volume stocké de déchet de plâtre à traiter. Lors de l'inspection, le bâtiment de stockage, d'une surface de 2200 m <sup>2</sup> , était presque plein, sur une hauteur moyenne bien supérieure à 4m.<br><br>Par courriel du 08/11/2024, l'exploitant a fourni une extraction de l'ensemble de ces déchets entrants et sortants : 5225 tonnes de déchets de plâtre à traiter seraient présents sur le site. De plus, un stockage de déchet de plâtre à traiter était présent à l'extérieur du bâtiment : les capacités de stockage du bâtiment sont dépassées. |
