## **Rapport de l'Inspection des installations classées**

Visite d'inspection du 18/03/2026

#### **SCIERIE FEIDT SA**

20 rue de la Commanderie  
67120 MOLSHEIM

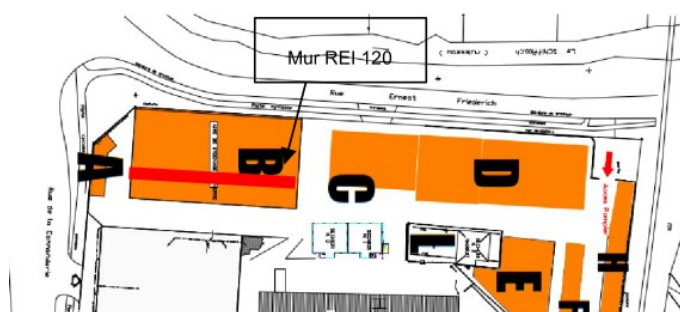
- Un mur coupe-feu REI 120 a été construit sur la façade Nord du bâtiment B.

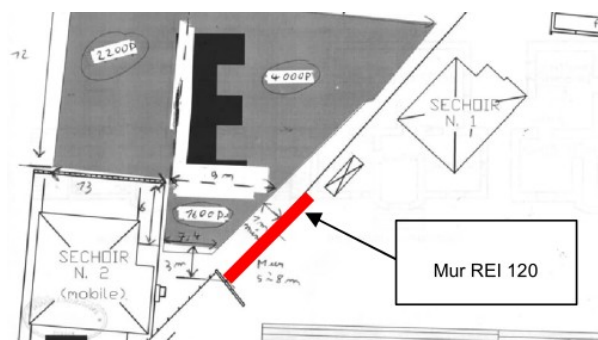
- Un mur coupe-feu REI 120 a été construit en façade Nord le long des stockages E.

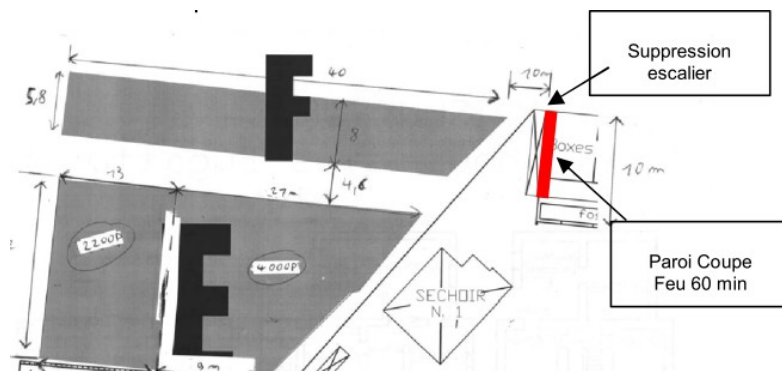
- Un mur coupe-feu REI 60 doit encore être construit en façade Sud du bâtiment connexe et à proximité des stockages F. L'exploitant se heurte à plusieurs difficultés techniques pour construire ce mur. A date, seules, la modification de la toiture et la construction du nouvel escalier ont été

solutionnées. L'exploitant espère pouvoir engager les travaux encore cette année 2026. L'inspection demande à l'exploitant de l'informer au fil de l'eau, de l'avancement de ce point.

| <p><b>Demande à formuler à l'exploitant à la suite du constat :</b></p> <p>L'inspection demande à l'exploitant de lui transmettre, sous un délai n'excédant pas 6 mois, le choix technique retenu et le calendrier de travaux pour mettre en place un mur coupe-feu REI 60, en façade Sud du bâtiment connexes et à proximité des stockages F.</p> |

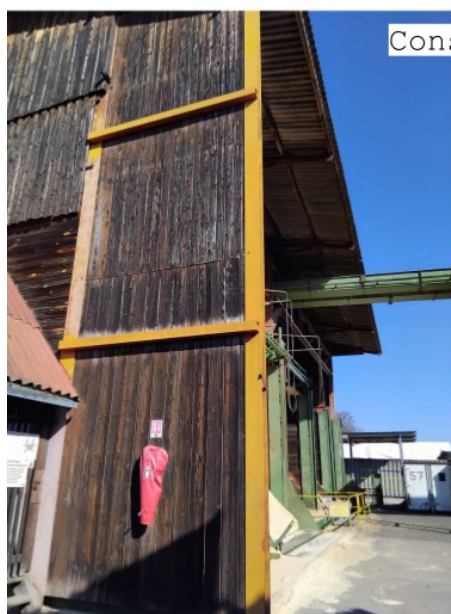
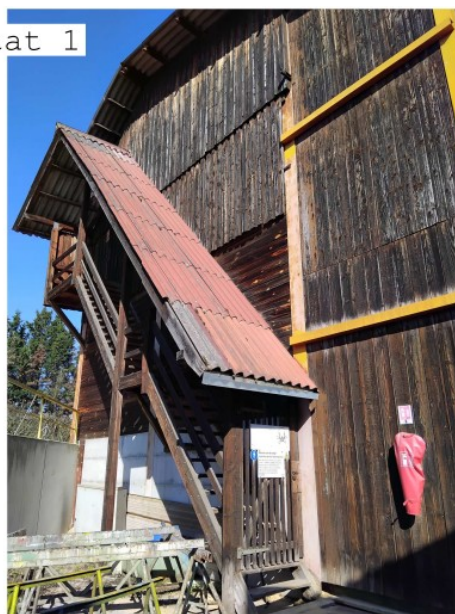
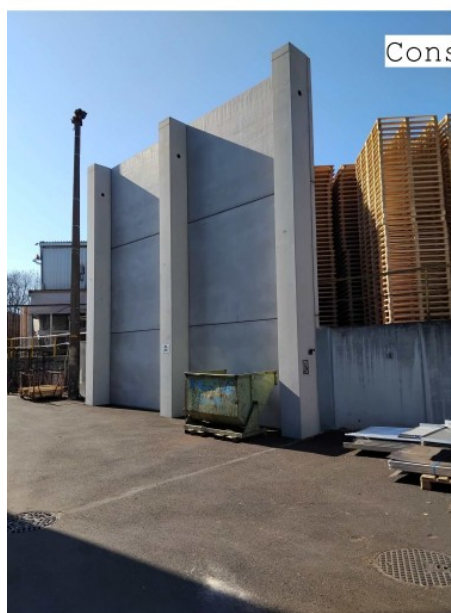
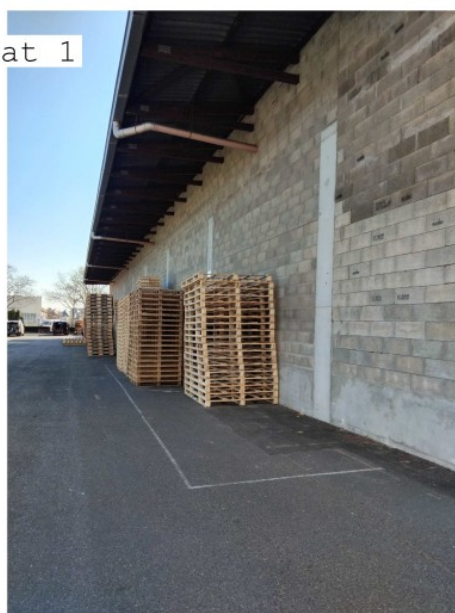
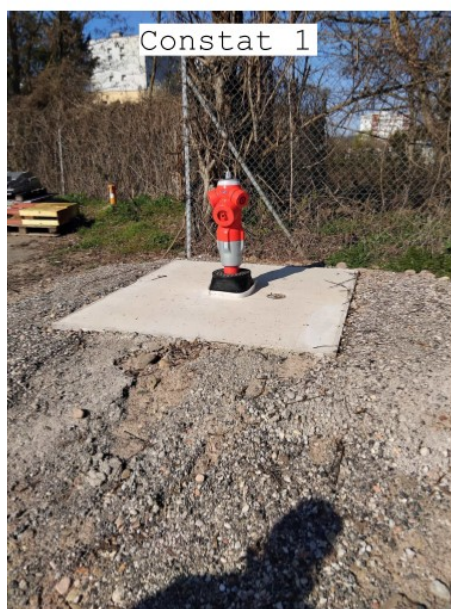
Constat 1

Dans le cadre de son étude de dangers (EDD), l'exploitant a redéfini les îlots de stockage des palettes en respectant 10 m d'isolement entre les îlots. La scierie a été scindée en 6 blocs distincts.

Le marquage au sol sur le site reste à faire.

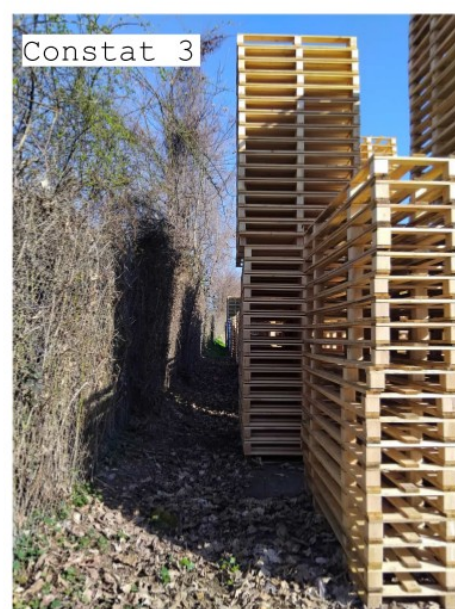
Constat 3

| <b>Constats :</b><br><br>L'inspection constate qu'en limite de site, l'exploitant ne respecte pas les prescriptions liés aux stockages des palettes : <ul style="list-style-type: none"><li>• à l'Est, le long de la rue de la Commanderie ;</li><li>• à l'Ouest, le long de la voie ferrée.</li></ul> L'inspection rappelle que l'éloignement aux limites de propriété doit être égal au minimum à la hauteur du stockage des palettes.<br>L'exploitant s'engage rapidement à corriger cette erreur d'appréciation des caristes.<br><br>Post-visite, par courriel en date du 26/03/2026, l'exploitant a adressé une planche photographique qui montrent des déplacement des palettes.<br><br>L'inspection considère que le marquage au sol des îlots de stockages aiderait au respect de cette prescription. |

| <b>Demande à formuler à l'exploitant à la suite du constat :</b><br><br>L'inspection demande à l'exploitant de lui transmettre, sous un délai n'excédant pas 2 mois, une planche photographique montrant le marquage au sol des îlots de stockages. |
