## **Rapport de l'Inspection des installations classées**

Visite d'inspection du 26/11/2025

#### **WURTH W1-W2 (Logistique)**

Références : 0006701469/SB  
Code AIOT : 0006701469

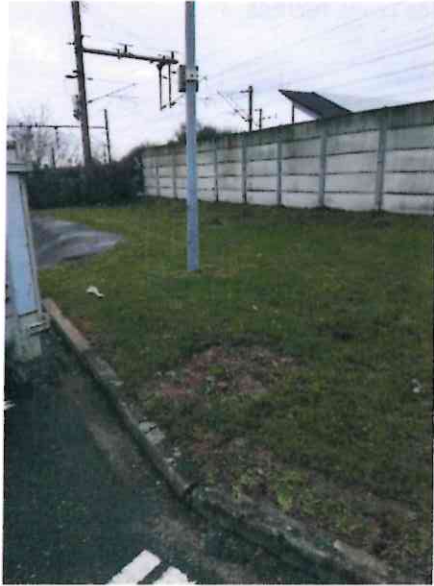
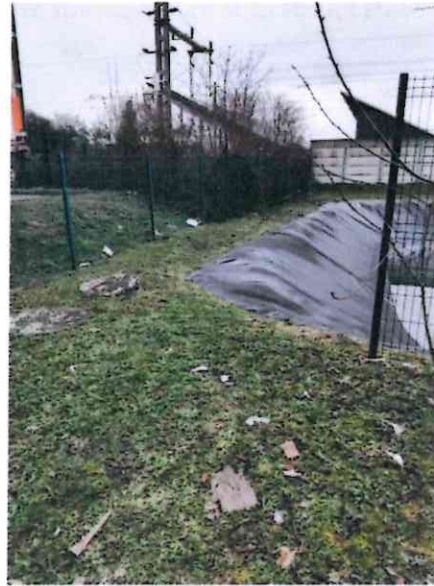
- bassin situé au Nord-Est du site W1 : Le grillage présent contre le risque de chute dans le bassin présente des ouvertures aux deux extrémités. De plus, l'inspection note l'absence d'échelle de secours et de bouée de sauvetage. L'inspection appuie sur le fait qu'un risque de chute et de noyade dans le bassin ne peut être écarté et demande a minima, la mise en place de plusieurs signalisations en périphérie du bassin, notamment pour préciser qu'il s'agit d'une zone dédiée au confinement des eaux d'extinction et d'indiquer le risque de noyade en cas d'incendie. La mise en place d'une bouée de sauvetage et d'une ou deux échelles de secours sont plus que nécessaires. De plus, afin de protéger la bouée des intempéries, la mise sous coffret est vivement recommandée ;

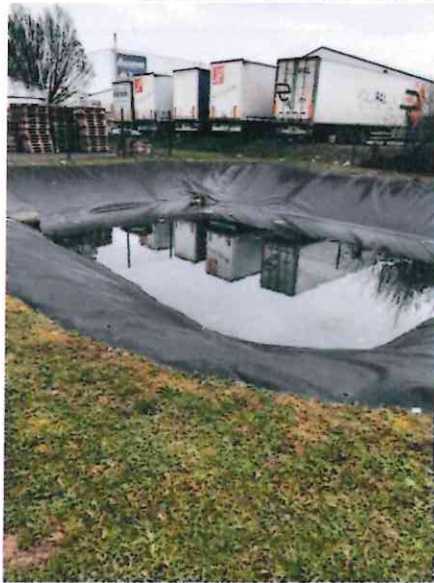
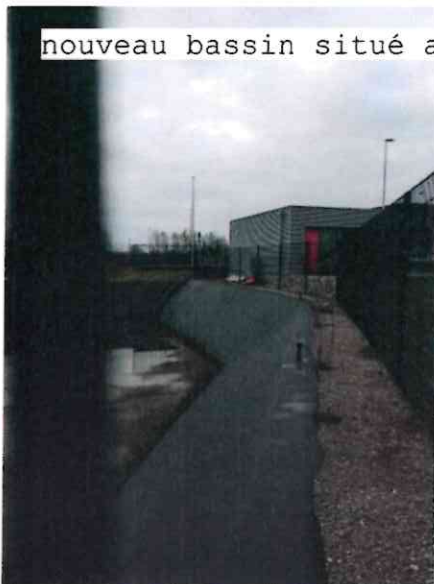
- nouveau bassin situé au Sud-Ouest du site W2 : L'inspection constate que le bassin de rétention est déjà encombré par de la végétation. Cette végétation peut à terme, endommager l'étanchéité du bassin, et obstruer l'entrée des canalisations.

Sous un délai n'excédant pas un mois, l'exploitant apportera à l'inspection les éléments de réponses et les actions correctives mises en œuvre, en particulier sur la présence de végétations dans le nouveau bassin situé au Sud-Ouest du site W2 .
