## **Rapport de l'Inspection des installations classées**

Visite d'inspection du 05/10/2023 et du 23/10/2023

#### **LES SABLIERES DE GUADELOUPE**

Références : RED-PRT-IC-2023-409  
Code AIOT : 0022100076

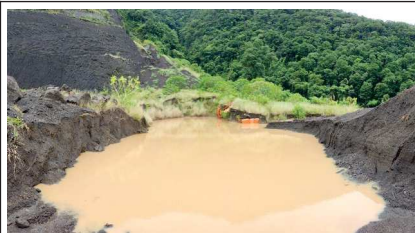
Lors de la visite d'inspection du 03/10/2023, il existait un seul bassin sur la zone de récupération des matériaux (sable) en surplomb de la ravine Turlet. L'exploitant a déclaré que le curage de celui-ci était en cours de réalisation. L'exploitant a également déclaré que, cependant, le bassin aurait bien rempli son rôle lors de la tempête Philippe car de l'eau aurait transité de ce bassin vers la ravine Turlet mais pas de matériaux solides, contrairement à l'épisode Fiona.

Bassin de l'installation de la carrière SGE situé au niveau du bassin versant de la ravine Turlet

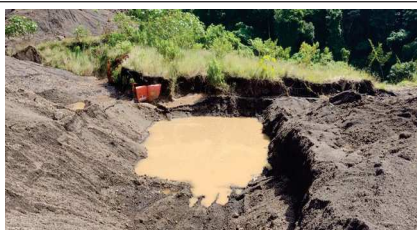
Le 23 octobre 2023, l'Inspection a constaté que les 2 bassins de traitement des eaux météoriques situés au niveau de la zone de récupération des matériaux n'avaient pas été saturés lors du passage des pluies abondantes. Des matériaux demeuraient toutefois dans la ravine Turlet dont le profil semble avoir évolué après les pluies provoquées par Tammy, ainsi qu'au fond des bassins de rétention de ces eaux.

Bassin de l'installation de la carrière SGE situé à la limite du bassin versant de la ravine Turlet
