## **Rapport de l'Inspection des installations classées**

Visite d'inspection du 04/12/2025

#### **BIOGENIE FRANCE**

**Références :** E2 - CaV/DeF - n° 25/552  
**Code AIOT :** 0005704607

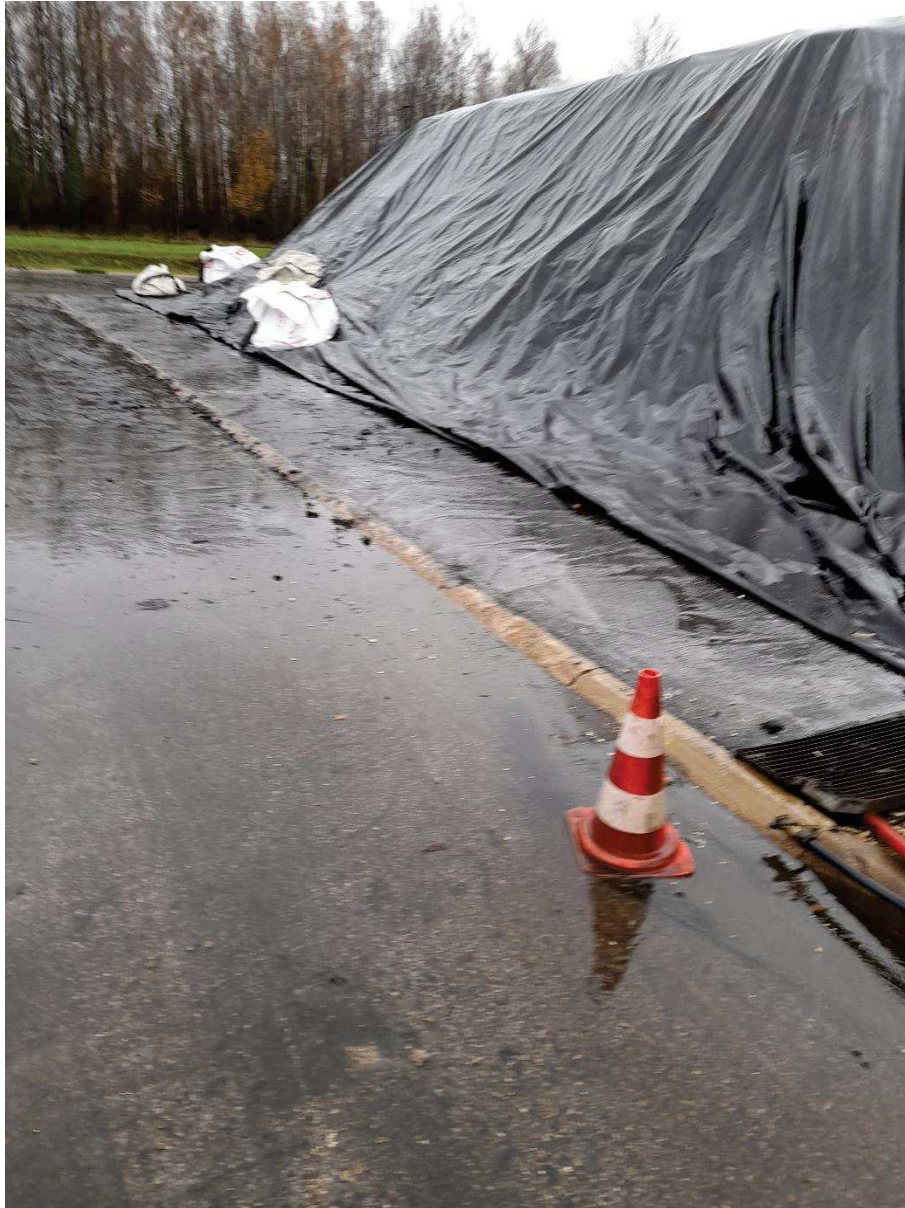
| <b>Constats :</b><br>Lors de la précédente visite d'inspection le 11 septembre 2025, l'exploitant n'avait pas mis en place de système permettant d'envoyer l'eau de pluie susceptible d'entrer en contact avec les matériaux vers le réservoir d'eaux de procédé pour la partie concernée (au sud de l'aire de traitement). En effet ce système est déjà mis en place pour toute la partie nord de l'aire de traitement.<br>L'exploitant doit procéder à une modification complète de la gestion des eaux pluviales susceptibles d'être polluées sur le site. Le projet indiqué dans le dossier de porter à connaissance en cours d'instruction par l'inspection prévoit d'orienter l'ensemble des eaux pluviales vers le bassin de traitement et de mettre en place un traitement des eaux avant rejet. Ce traitement comprend un filtre à sable et un filtre à charbon actif.<br>En attendant que le dossier soit instruit et que les travaux soient engagés, suite à la visite d'inspection du 11 septembre 2025, l'exploitant devait mettre en place des actions : un retrait de 2 mètres des terres par rapport au trottoir, une rétention d'eau sur la voirie et une pompe de relevage afin de garantir l'envoi des eaux pluviales susceptibles d'être polluées vers le réservoir d'eaux de procédé.<br>La visite d'inspection inopinée a permis de constater que les actions suivantes sont en place. Un retrait de 2 mètres des terres polluées est bien en place. Deux merlons ont finalement été construits et permettent de diriger les eaux vers le regard dans lequel une pompe de relevage a été placée (débit de 80 m <sup>3</sup> /heure). Les eaux sont ensuite envoyées vers le réservoir d'eaux de procédé. Un bouchon a été également mis en place dans la canalisation partant du regard vers la zone sud de l'aire de traitement afin de garantir l'absence d'eaux pluviales susceptibles d'être polluées dans cette zone et in extenso dans le bassin d'eaux pluviales.<br>Lors de la visite, la météo était pluvieuse, les actions en place semblent efficaces et permettent de constater que les eaux pluviales de la zone concernée (sud de l'aire de traitement) sont bien dirigées vers le regard, pompées et dirigées vers la cuve d'eaux de procédé. |

### Retrait des terres polluées

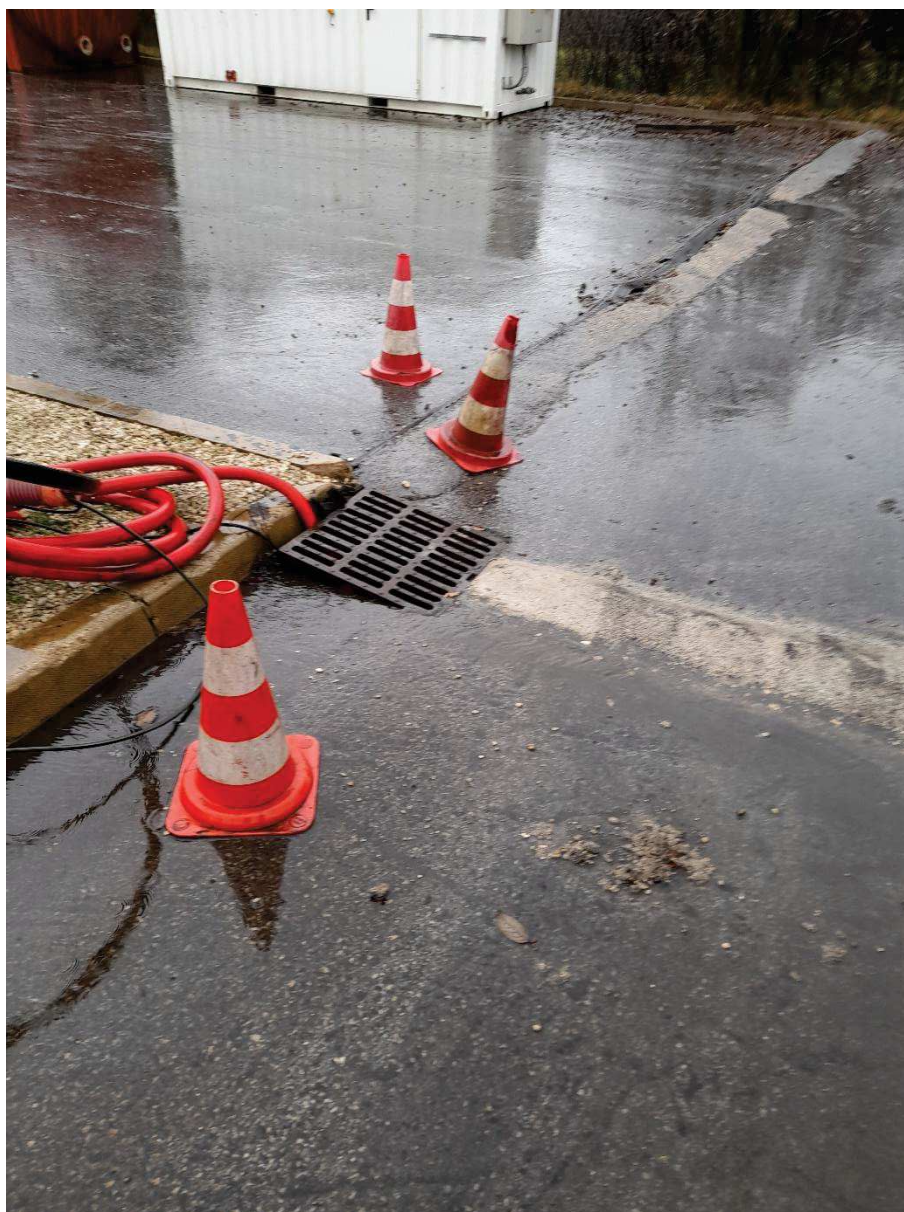
Regard contenant la pompe de relevage

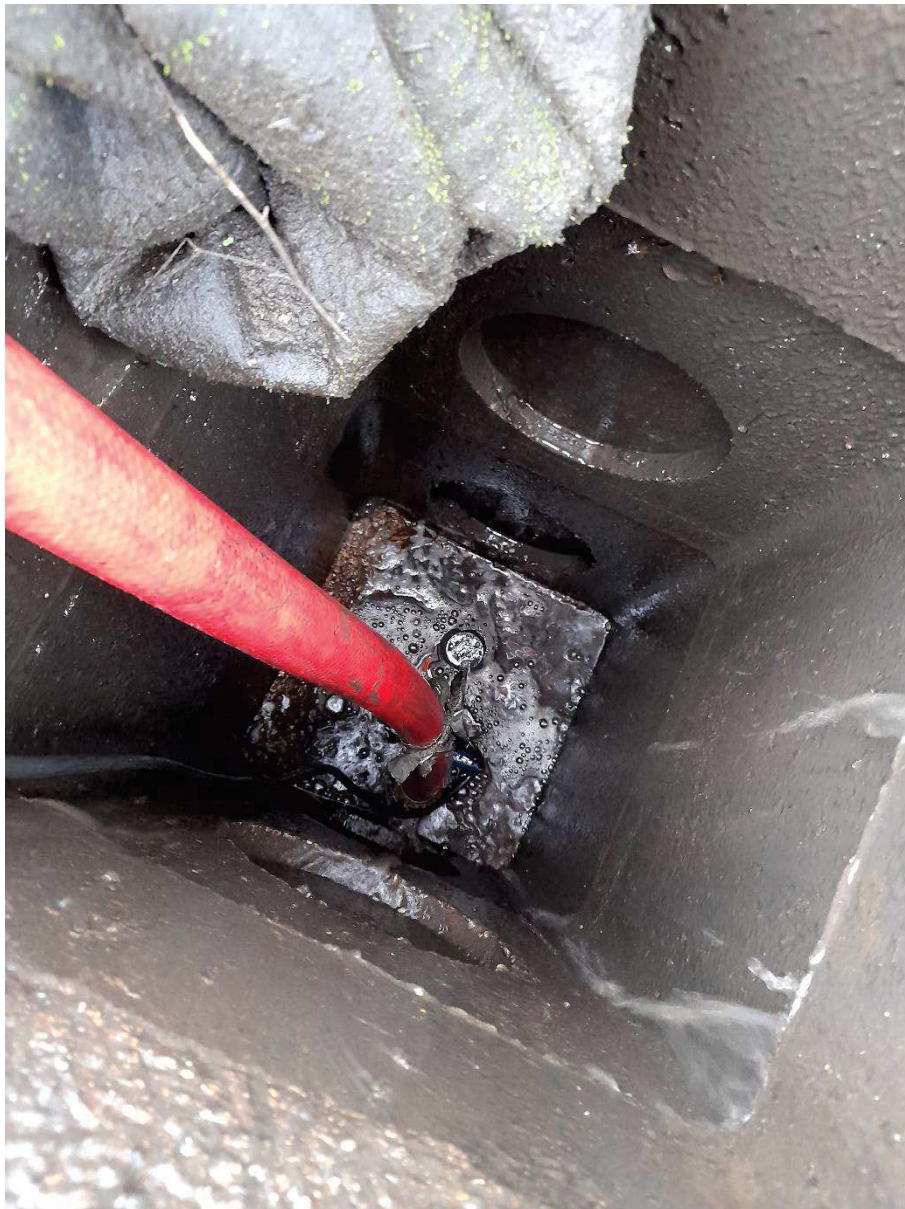
Pompe de relevage

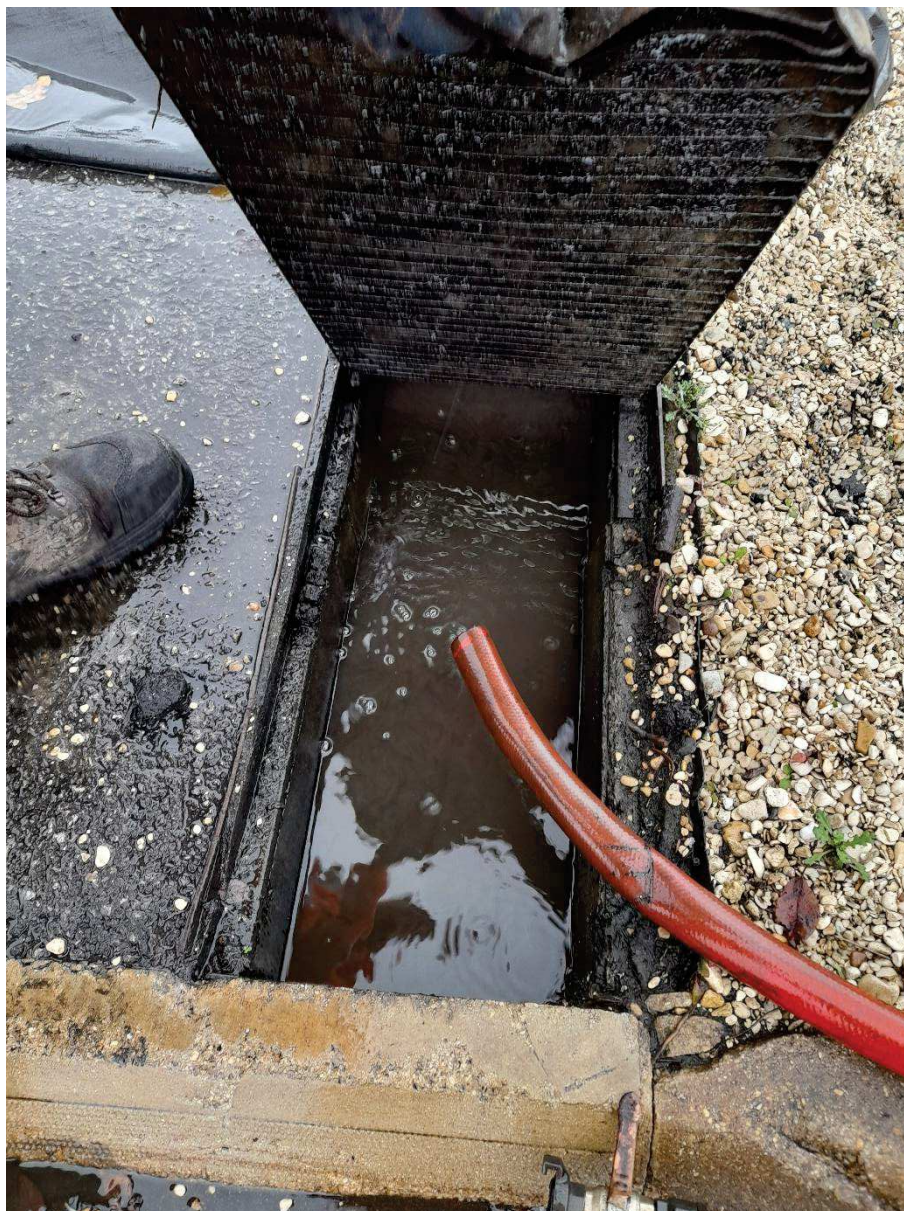
Envoi des eaux pluviales susceptibles d'être polluées vers la cuve d'eaux de procédé
