## **Rapport de l'Inspection des installations classées**

Visite d'inspection du 17/03/2022

### **SOLUTION TECHNIQUE CAOUTCHOUC**

135 RUE DES VALLONS DE L'ERDRE  
44440 JOUE-SUR-ERDRE

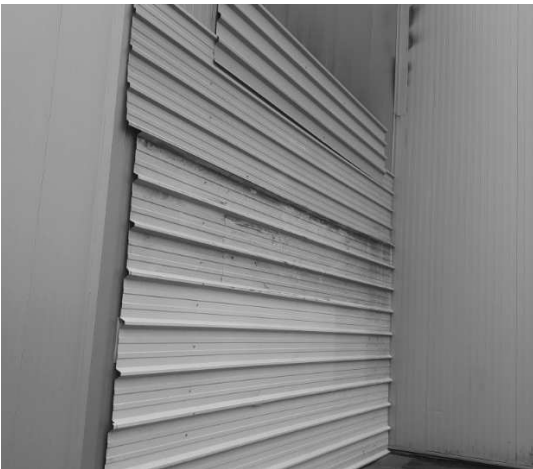
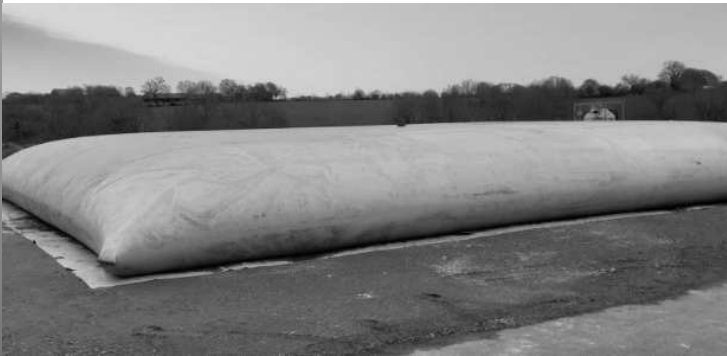
Bardage du bâtiment	Vessie gonflable pour confinement provisoire des eaux d'extinction
<b>Type de suites proposées :</b> Sans suite	
<b>Proposition de suites :</b> Sans objet

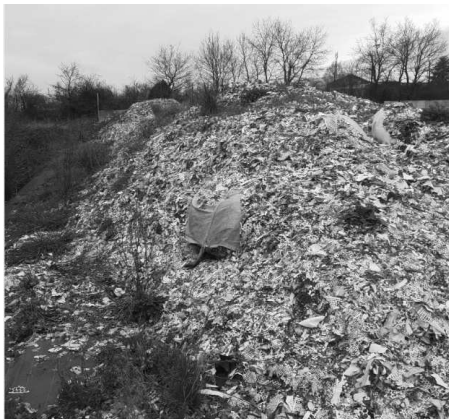
L'exploitant veillera en particulier à isoler la zone de stockage de résine des autres matières combustibles (y compris palettes) et veillera à prévenir les effets hors site (en particulier sur les zones matières localisées en limite de propriétés : notamment zone de stockage vrac butyle à revoir cf photo).

- en vue de disposer a minima d'une réserve d'eau de 240 m<sup>3</sup> présente sur le site ;
- pour revoir les conditions de stockage sur le site en pratiquant un ilotage des différentes matières combustibles. A titre conservatoire, il est proposé à l'exploitant de réaliser des ilots de 500 m<sup>2</sup> (voir si possible réduire à 250 m<sup>2</sup>) en isolant les différents ilots entre eux (soit à travers une paroi coupe-feu soit en adoptant une distance d'isolement entre stockages) ;

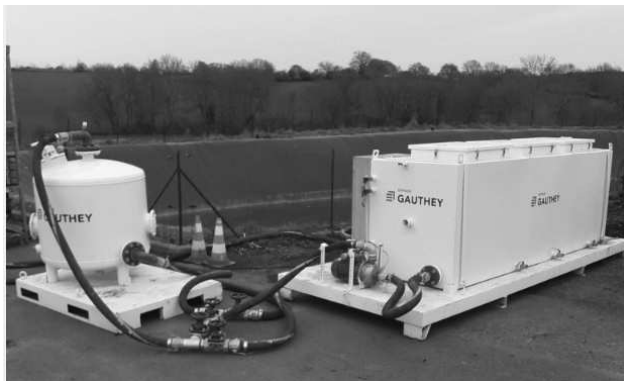
Une installation mobile de prétraitement a ainsi été mise en place sur le site (avec décanteur, filtre à sable et filtre à charbon actif). Un 1er essai a eu lieu le 16 mars permettant de caractériser que les effluents prétraités étaient compatibles avec un rejet en milieu naturel.

Station de prétraitement des eaux

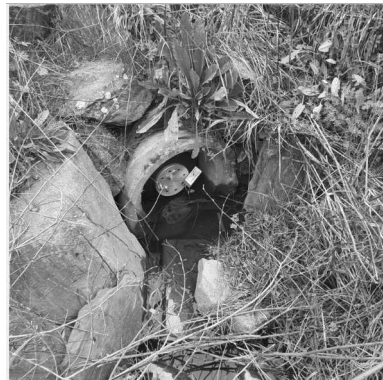
Obturbateur et fossé montrant absence d'incidence sur le fossé voisin

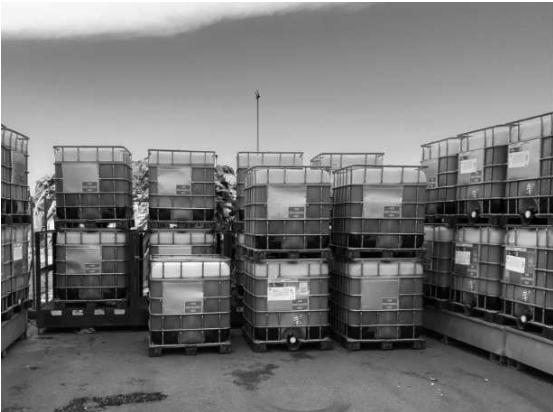
<p><b>Constats :</b> Lors de la visite il a pu être constaté : - que les rétentions des résines par exemple n'étaient pas l'abri des eaux météoriques. Lors de l'inspection les rétentions étaient pleines suite aux dernières intempéries. Il est rappelé à l'exploitant que les rétentions ont vocation à être vides en permanence. - par ailleurs, la visite a mis en évidence plusieurs contenants de produits dangereux non placés sur rétention (l'exploitant ayant indiqué que ces stockages sans rétention étaient pour partie liés à la "désorganisation" des stockages suite au sinistre).</p>
<b>Type de suites proposées :</b> Susceptible de suites
<b>Proposition de suites :</b> Sans objet
