Rapport de l'Inspection des installations classées

Visite d'inspection du 22/01/2025

LES BOUCHERIES DE L'ILE DE FRANCE

38 CHEMIN LATERAL
93230 Romainville

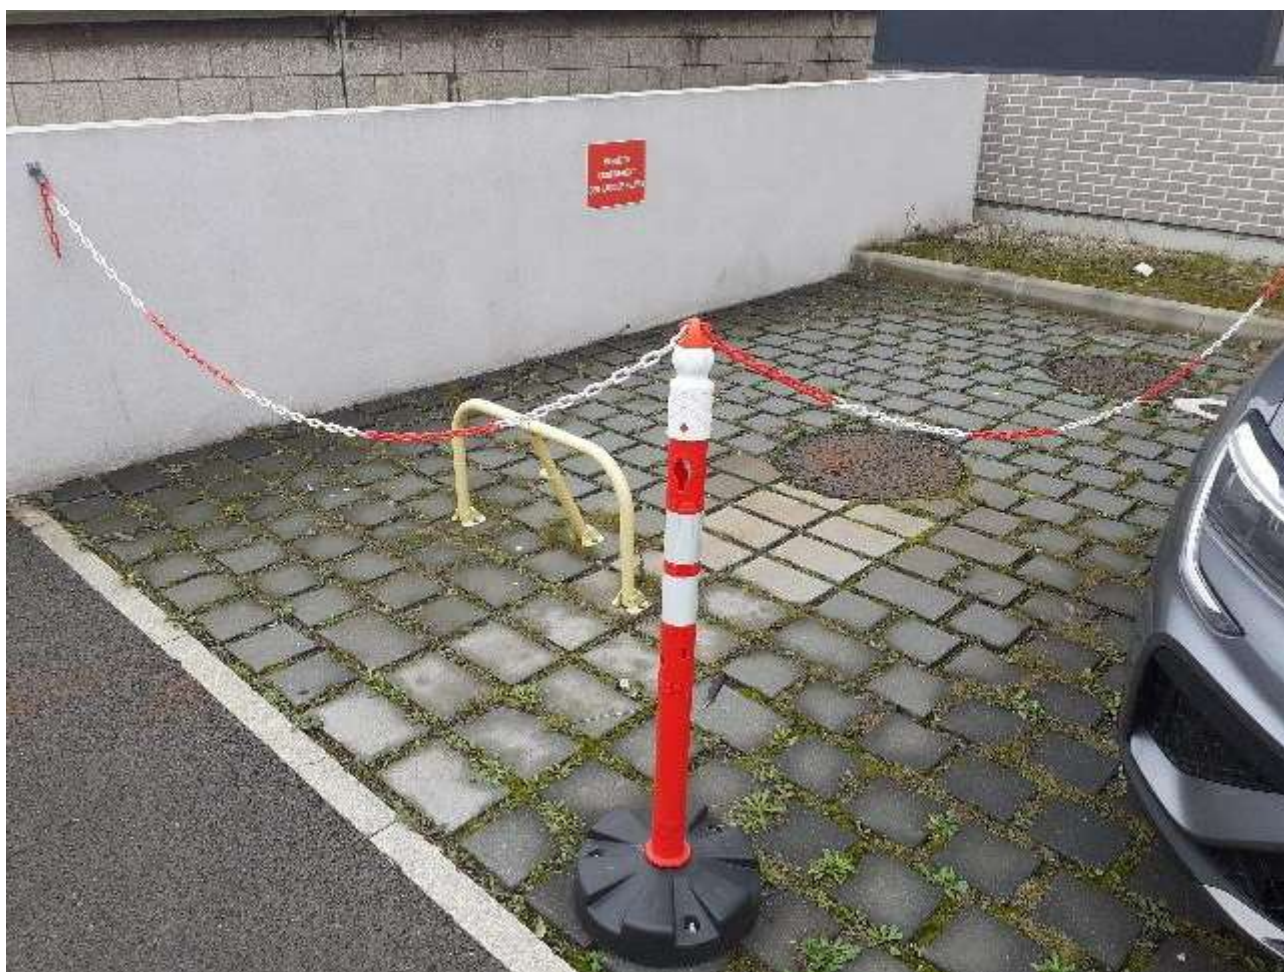
Planche photographique associée à la visite d'inspection

Lors de l'inspection, il est constaté que le point d'accès à la vanne de fermeture a été matérialisé et différent système empêche le stationnement d'un véhicule sur la plaque d'accès (potelet fixé au sol avec une chaîne et une barrière de parking verrouillée).

Compte tenu des difficultés exposées par l'exploitant, il est proposé de surseoir à la prise de sanction pour non-respect de la mise en demeure pour une durée de 3 mois.

- présenter un plan d'action permettant sous 12 mois de mettre un œuvre un système d'obturation automatique.
- solliciter auprès de Monsieur le Préfet un aménagement du point 5 de l'article 20 de l'arrêté ministériel du 23 mars 2012 en démontrant que les moyens mis en place ou qui le seront, dans un délai compatible avec la durée du sursis à sanction, permettent d'assurer le même niveau de sécurité et de préservation de l'environnement en cas d'incendie.
