## **Rapport de l'Inspection des installations classées**

Visite d'inspection du 29/04/2022

### **SOVAL**

Références : 2022-0289

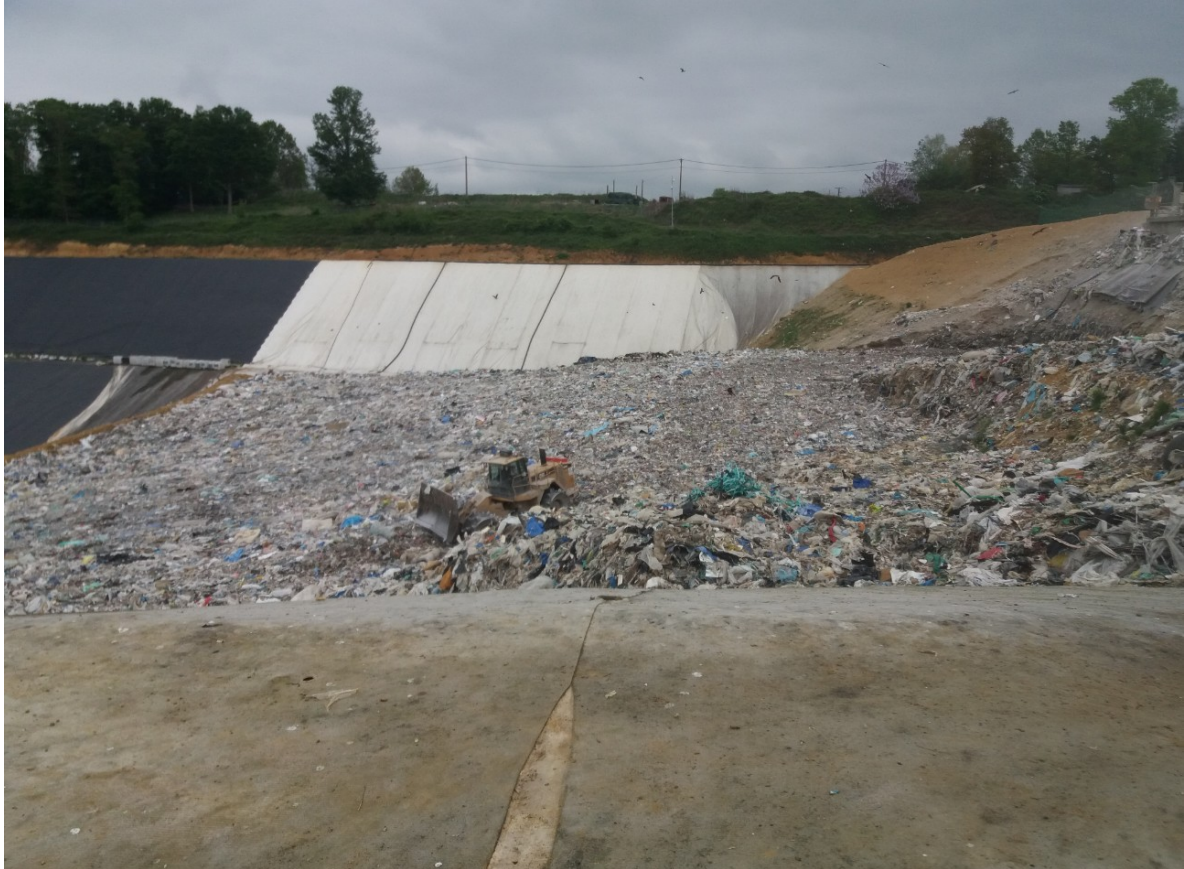
Photo du casier C1C post incendie

La visite d'inspection a permis de constater qu'aucun impact environnemental n'a été engendré par l'incendie du casier C1C. Aucune infrastructure n'a été endommagée. L'incendie ayant été de faible ampleur, il fût maîtrisé rapidement. Les eaux d'incendie ont été confinées dans le casier pour rejoindre le système de traitement des lixiviats. Aucune plainte n'a été déposée à ce jour.

<b>Constats :</b> Un incendie dans le casier C1C de Bénac I est survenu dans la nuit du 27 au 28 avril 2022. L'alerte a été donnée par la caméra thermique à 1h30. Le responsable du site est arrivé sur les lieux à 1h50, les pompiers ont rejoint l'exploitation à 1h54. Le feu était localisé en surface sur 50 m <sup>2</sup> avec des flammes de 50 cm. Le feu était situé à 10 m du fond du casier et à 15 m du bord du casier. La géomembrane assurant l'étanchéité n'a pas été affectée. Aucun ouvrage n'a été endommagé. Les pompiers se sont raccordés à la bache incendie du site et ont utilisé un volume de 8m <sup>3</sup> d'eau pour éteindre l'incendie. L'exploitant a également employé un compacteur pour contenir le feu. Les eaux d'extinction sont restées contenues dans le casier pour rejoindre le système de traitement des lixiviats (dont la capacité totale est de 7000 m <sup>3</sup> ). Aucun rejet d'eau d'extinction n'a eu lieu en dehors du site. Le feu de faible ampleur a été maîtrisé à 5h30 et les pompiers ont quitté les lieux à 6h30.  L'origine de l'incendie n'a pu être déterminée par l'exploitant. L'hypothèse envisagée est la présence d'une batterie dans les déchets collectés le jour même, dont l'écrasement aurait généré une étincelle au milieu des matières inflammables (mousses/matelas).  Une fiche de notification d'accident a été produite par l'exploitant le 28/04/2022

Casier C1C le 29/04/2022 à 14h00
