## **Rapport de l'Inspection des installations classées**

Visite d'inspection du 16/01/2025

**GTB**

48 BIS RUE GABRIEL PÉRI  
94230 Cachan

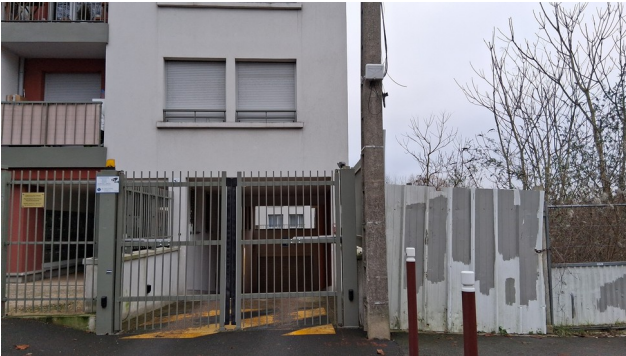
Immeuble avec parking souterrain mitoyen du site

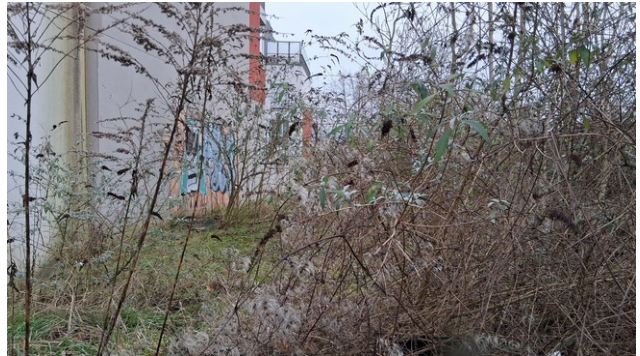
Le site en friche

Par ailleurs, considérant les concentrations résiduelles en solvants chlorés laissées en place, il semble opportun de mandater l'ADEME pour poursuivre la surveillance des milieux.

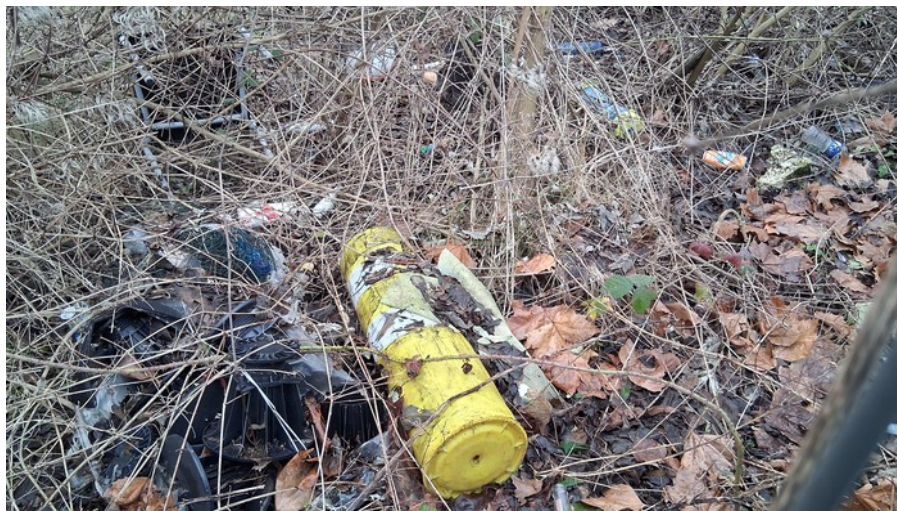
Présence de quelques déchets
