Rapport de l'Inspection des installations classées

Visite d'inspection du 23/04/2025

FIMUREX BTP SUD

Références : 2025-Is042TS2
Code AIOT : 0006104777

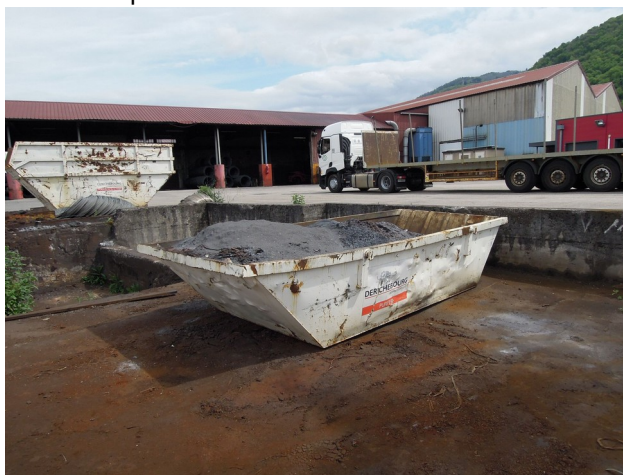
Lors de la visite terrain, l'inspection constate qu'une des deux bennes de déchets de poussières de calamine stockés en extérieur n'est pas couverte.

Benne non couverte de déchets de poussières de calamine

La benne de déchets de poussières de calamine stockée en extérieur doit être couverte. Délai de mise en conformité : 15 jours.
Type de suites proposées : Avec suites
Proposition de suites : Demande d'action corrective
Proposition de délais : 15 jours
