## **Rapport de l'Inspection des installations classées**

Visite d'inspection du 13/01/2023

#### **SUEZ RV NORMANDIE SAS**

Références : EC-2023-81-AUTO-Suez – ISDND-Saint Fraimbault-les- Prières-RAP  
Code AIOT : 0006302141

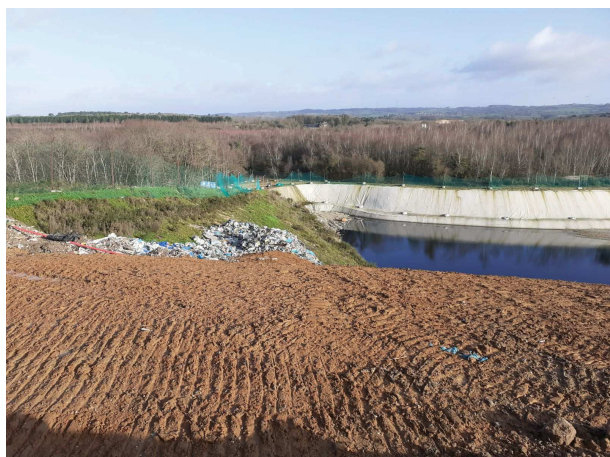
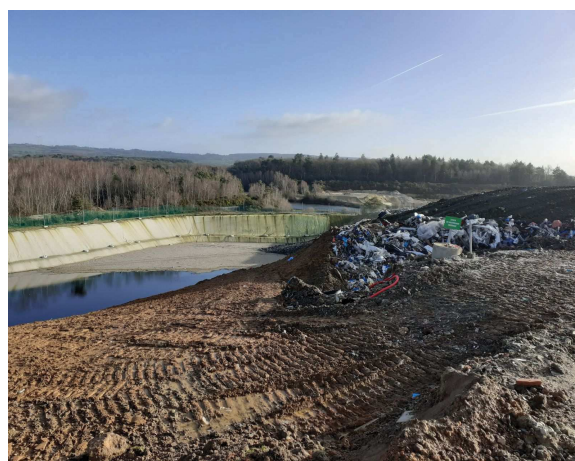
La visite s'est déroulée suite à l'incendie dans le casier 2.14 le 20 décembre 2022 qui a été éteint complètement le 23 décembre 2022. Il a été nécessaire d'aménager une rampe d'accès pour les services d'intervention et d'utiliser environ 5000m<sup>3</sup> de terres et d'argiles pour étouffer l'incendie en plus des moyens d'extinction. Des canisters ont été mis en place le 21 décembre par le SDIS53 pour effectuer des mesures sous le panache (sous les vents dominants) et des prélèvements ont été effectués dans différentes matrices (lait,...) le 22 décembre 2022.

Vue du casier 2.14 (terres utilisées pour étouffer incendie)

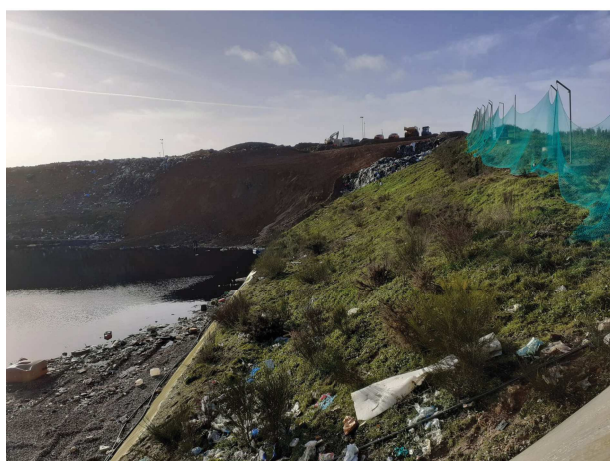
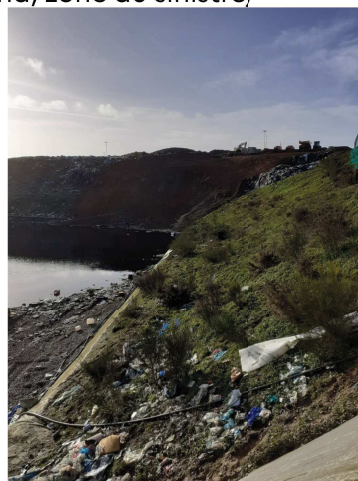
Vue depuis casier 2.15 vers 2.14 (au fond, zone du sinistre)

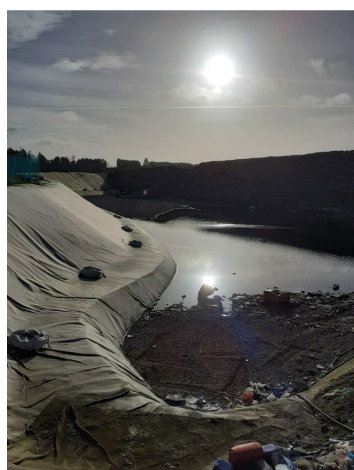
| <p><b>Constats :</b> Lors de la visite d'inspection, il a été constaté que les eaux d'extinction sont contenues au point bas du casier 2.15 (voir annexe photographique). L'exploitant, après avoir procédé, à une analyse de ces eaux (difficultés d'accès) transmettra les résultats à l'inspection des installations classées.</p> <p>Selon les résultats, les eaux pourront être traitées in situ.</p> <p>Les lixiviats sont évacués par camions par pompage depuis le bassin des lixiviats (environ 8 à 9 rotations par jour soit environ 200m<sup>3</sup>/j) vers une filière interne au groupe.</p> |

Point bas des eaux d'extinction (casier 2.15)

| <p><b>Observations :</b> L'exploitant transmettra les analyses ainsi qu'un échéancier relatif à l'évacuation de cette zone chargée en eau d'extinction et des lixiviats. Les rejets après traitement interne pourront être à nouveau effectués après un retour à la normale.</p> <p>Il est demandé à l'exploitant de tenir informée l'inspection des installations classées et de transmettre les justificatifs ad hoc (filière, quantité etc.)</p> |

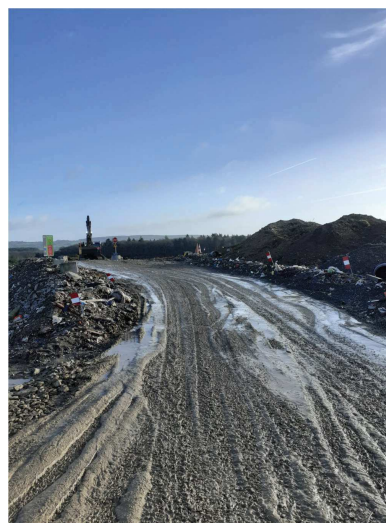
| <p><b>Prescription contrôlée :</b></p> <p>Article 2. Mesures immédiates conservatoires</p> <p>2.1. L'exploitant procède aux mesures immédiates suivantes :</p> <ul style="list-style-type: none"> <li>• mise en sécurité des installations du site : surveillance, mesures spécifiques, interdiction d'accès signalisée de manière adaptée et information sur les dangers (risques d'effondrements, de chute de matériels, etc...). En particulier, les accès à l'établissement sont fermés en permanence ou surveillés, et seules les personnes autorisées par l'exploitant sont admises sur le site. L'exploitant définit une procédure listant les personnes admises dans l'enceinte du site. Au besoin, un gardiennage du site est effectué en permanence</li> </ul> <p><b>Constats :</b> Lors de la visite d'inspection, l'exploitant a indiqué à l'inspection des installations classées qu'aucun apport n'a eu lieu le 21/12 (lendemain du début du sinistre). Un seul enregistrement de camion a été noté le 27/12 qui correspond à une livraison de propane à l'entrée du site (au niveau de l'unité de valorisation énergétique). Des camions ont également circulé pour l'évacuation de lixiviat. L'inspection n'a pas consulté de manière approfondie le registre des entrées et sorties. L'exploitant a précisé que les apports de déchets ont été réorientés vers d'autres installations notamment du groupe SUEZ. Lors de la visite d'inspection, il a été constaté qu'une rampe d'accès a été mise en place pour permettre l'action des services d'intervention et de secours. Les quais pour le déchargement des camions pour les déchets non dangereux sont à réaménager.</p> |

Accès camion au casier 2.15 à réaménager
